Bewertung von Fischaufstiegsanlagen in Mecklenburg-Vorpommern - Bestandsanalyse -

Güstrow, im September 2009

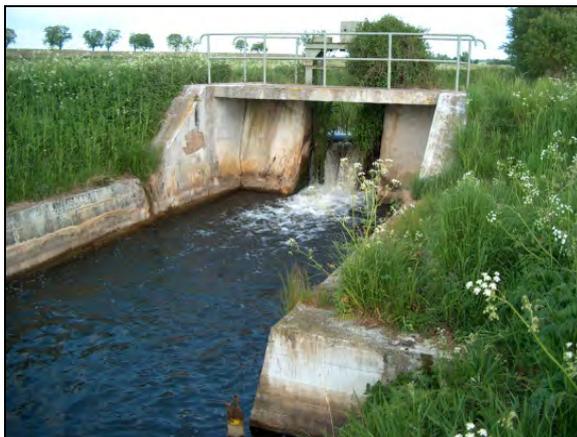
Abb. 1: Regulierbares landwirtschaftliches Wehr im Gehlsbach; bei Anstau nicht ökologisch durchgängig

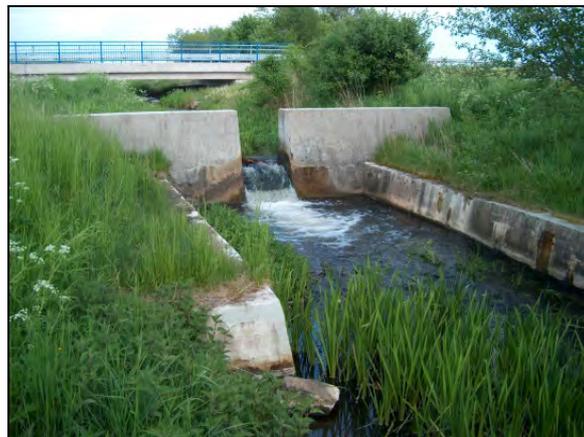
Abb. 2: Festes Wehr mit Absturz im Gehlsbach; nicht ökologisch durchgängig

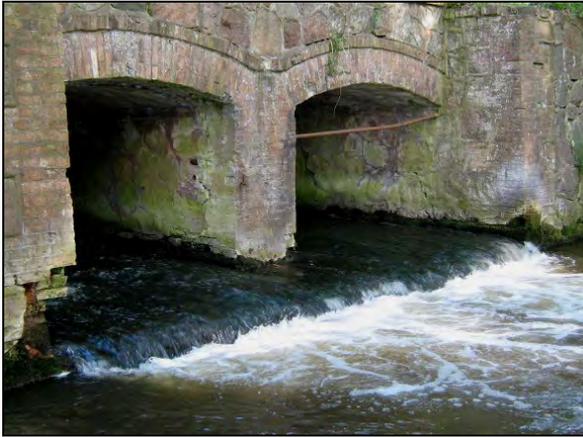
Abb. 3: Alter Doppeldurchlass im Aufraben bei Zachariae mit nicht passierbarem Absturz im Unterwasser

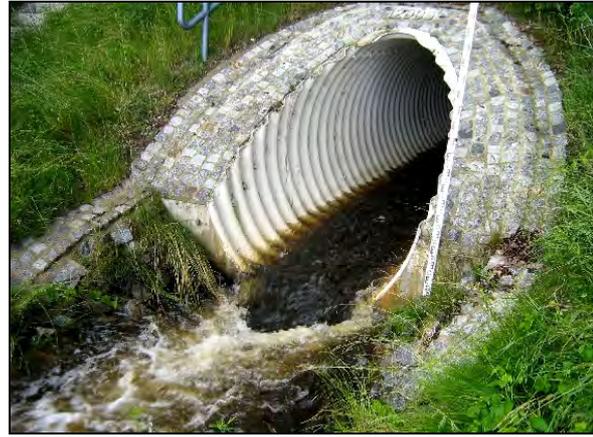
Abb. 4: Erneueres Durchlassbauwerk im Karower Mühlbach mit zu hoher Sohlage und fehlendem Sohlsubstrat

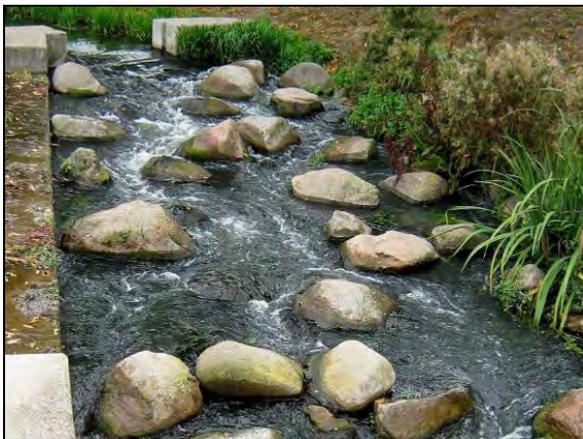
Abb. 15: Sohlegleite mit Störsteinen, Wehr Bad Sülze/ Recknitz, Zustand vor dem Umbau, durch großes Längsgefälle und engen Steinabstand im oberen Bereich hohe Turbulenzen

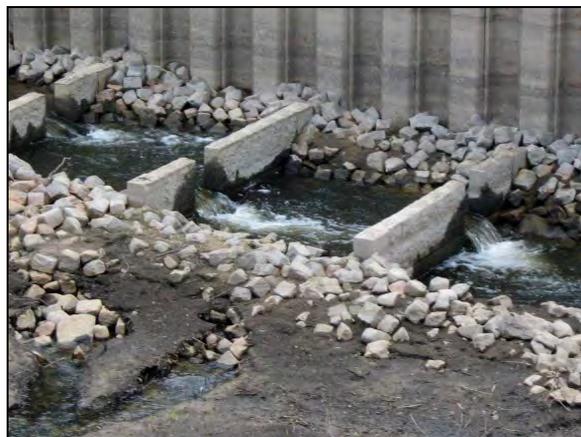
Abb. 22: Zustand vor der Instandsetzung bei Außenniedrigwasser (Elbe); durch seitliche Wasserverluste sinkt der Beckenwasserstand soweit ab, dass die Passierbarkeit der Kronenausschnitte stark eingeschränkt ist

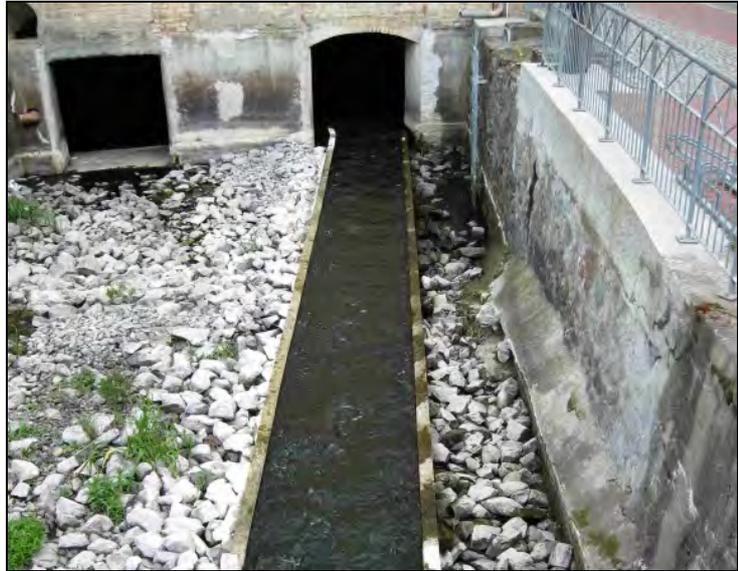
Abb. 28: Borsten-Fischpass im Brüeler Bach in Brüel bei Abflüssen kleiner MQ; die Anlage hat nach derzeitigem Kenntnisstand noch Optimierungsbedarf

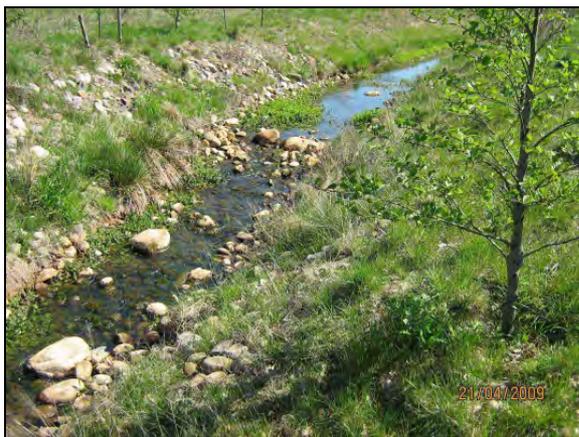
Abb. 31: Kleine Sohlenrampe im Weselsdorfer Krullengraben; aufgrund der geringen Wasserführung nur temporär durchgängig

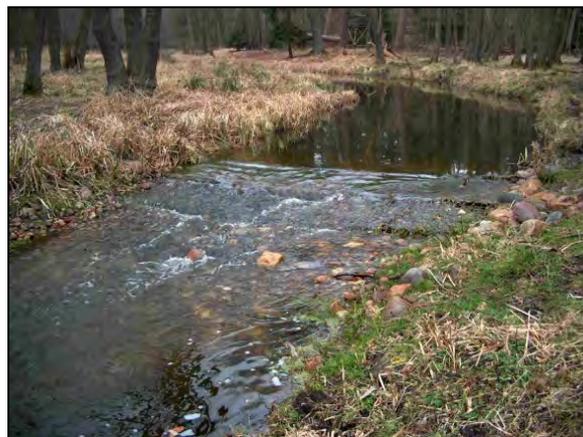
Abb. 32: Kleine Sohlenrampe zur Wasserstandsanhhebung im Godendorfer Mühlenbach; temporär durchgängig

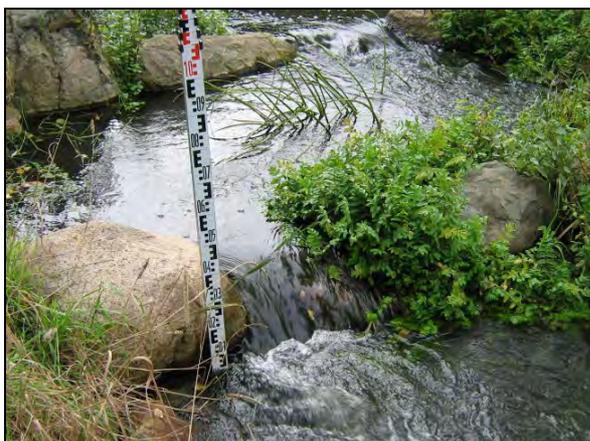
Abb. 47: Raugerinne-Beckenpass mit Engstelle durch ungenaue Bauausführung der Steinriegel, örtliche Höhendifferenz ca. 35 cm

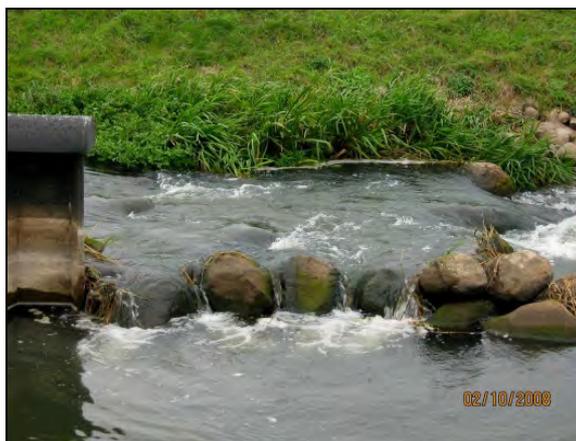
Abb. 48: Nachträgliche Verlängerung einer FAA (Raugerinne-Beckenpass in einem Wehrfeld) aufgrund zu niedriger UW-Stände

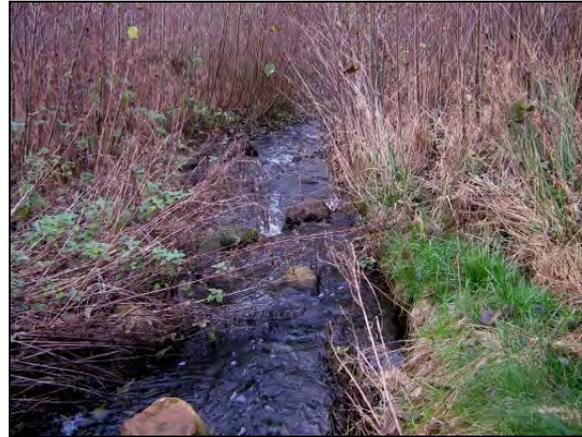
Abb. 54: Starker Jungerlen-Aufwuchs im Böschungsbereich und sukzessive fehlende Zugänglichkeit der Sohlengleite für Kontrolle und Wartung

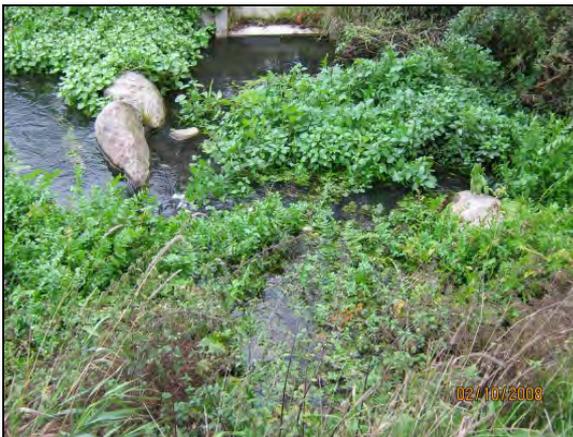
Abb. 55: Eingeschränkte Passierbarkeit einer FAA durch starke Verkrautung

Abb. 56: Eine wirkungsvolle Beschattung durch gezielte Bepflanzung kann die Verkrautung deutlich einschränken.

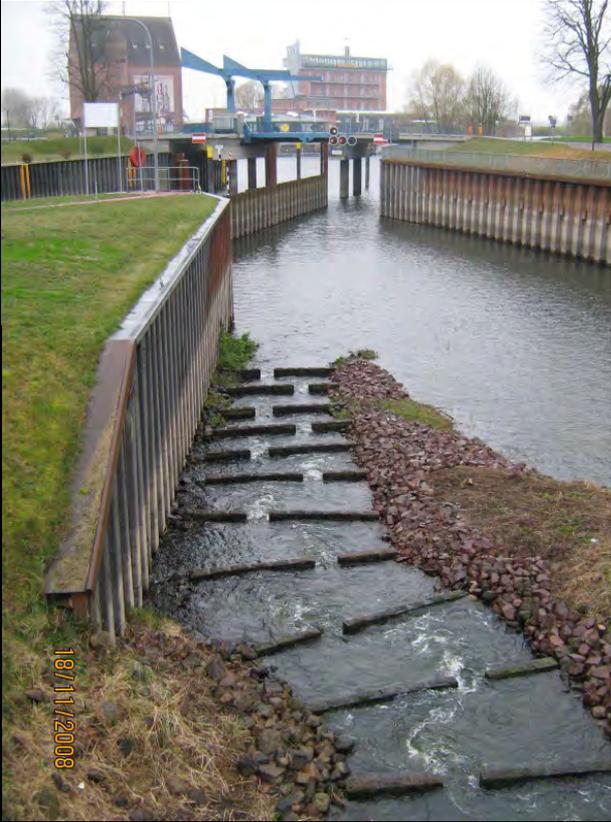
<p><i>gutes Strömungsbild</i></p>		<p><i>abgelöster Strahl + seitliche Verluste bei NW</i></p>

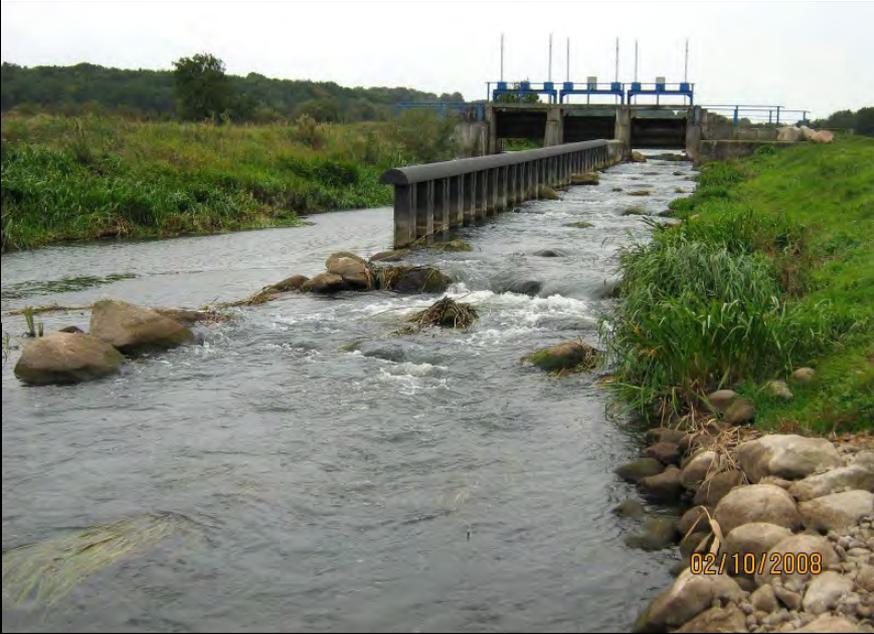
<p><i>schmale obere Schwellen</i></p>
