Dokumentation der Hangbewegungen an der Nordwest-Küste von Hiddensee im Januar 2012

Geologischer Dienst im
LUNG Mecklenburg-Vorpommern

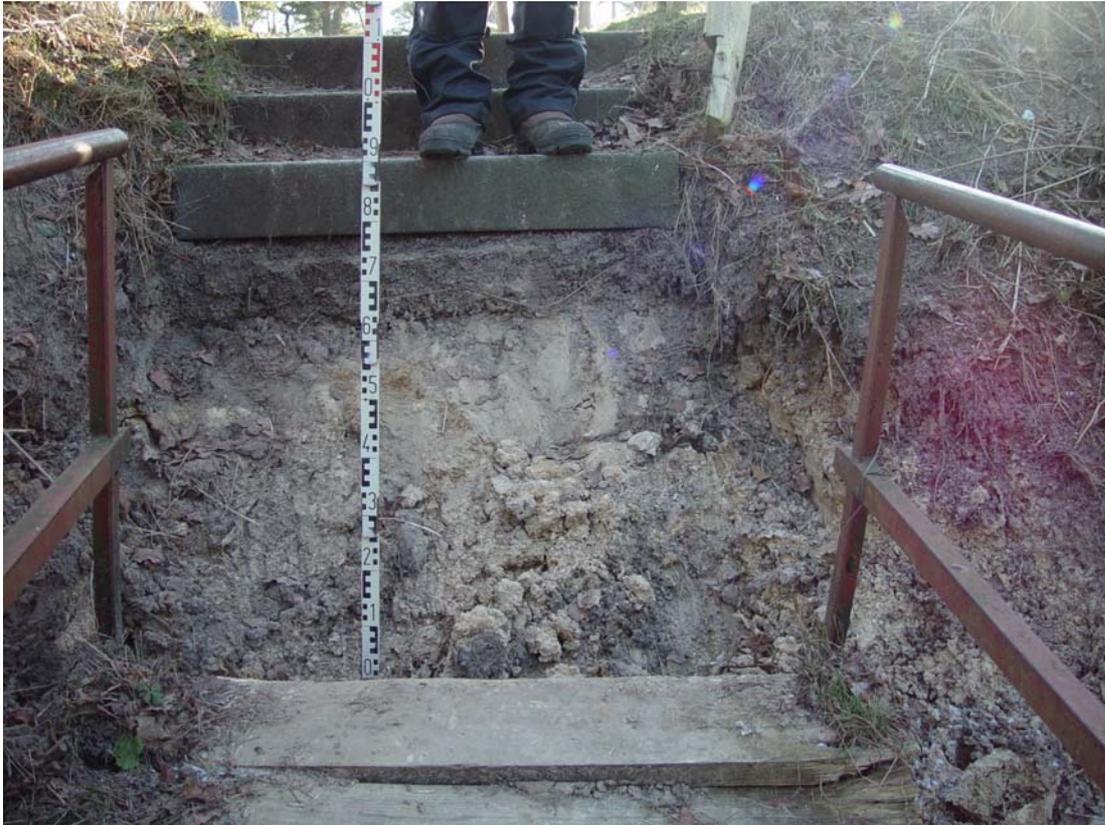
Foto 1: Abgerutschte Treppe am Küstenabstieg Klausner (Foto: K. Obst).

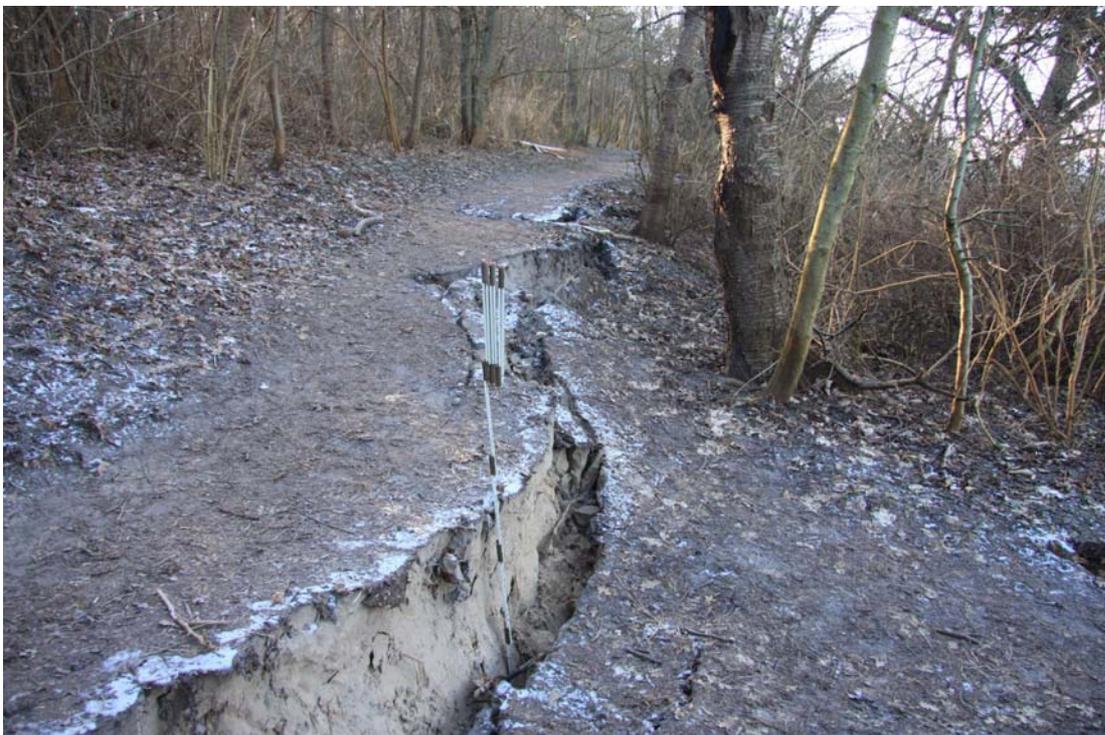
Nach dem Hochwasser mit Pegelständen von 1,30 m über Normal am 06.01.2012 und der damit verbundenen Unterschneidung des Kliffs an der Nordwest-Küste von Hiddensee kam es westlich der Gaststätte Klausner zu Setzungen entlang der Klausner-Verwerfung mit Sprunghöhen bis 1,20 m. Die Bewegungen erfolgten in 10 bis 15 m Entfernung von zeitweilig genutzten Ferienhäusern. Auch die benachbarte Treppe des Abstiegs zur Küste wurde 0,80 m vertikal und 0,90 m horizontal verschoben (Foto 1). Vom Klausner lassen sich die Versätze über ca. 400 m nach Südwesten verfolgen (Foto 2). Parallel zur Hauptverwerfung bildeten sich auch Risse in der abgesenkten Scholle, die neben einer Dehnung im Zentimeterbereich jedoch kaum vertikalen Versatz aufwiesen. Nördlich des Leuchtturms waren in Fortsetzung der historischen Leuchtturm-Verwerfung ebenfalls Setzungen und Risse nahe der Kliffkante zu beobachten. Die Sprunghöhen betragen hier ca. 0,40 bis 0,80 m (Foto 3). Bewegungen unterhalb des Leuchtturms wurden nicht beobachtet (Foto 4).

Foto 2: Setzungen entlang der Klausner-Verwerfung (Foto: K. Schütze).

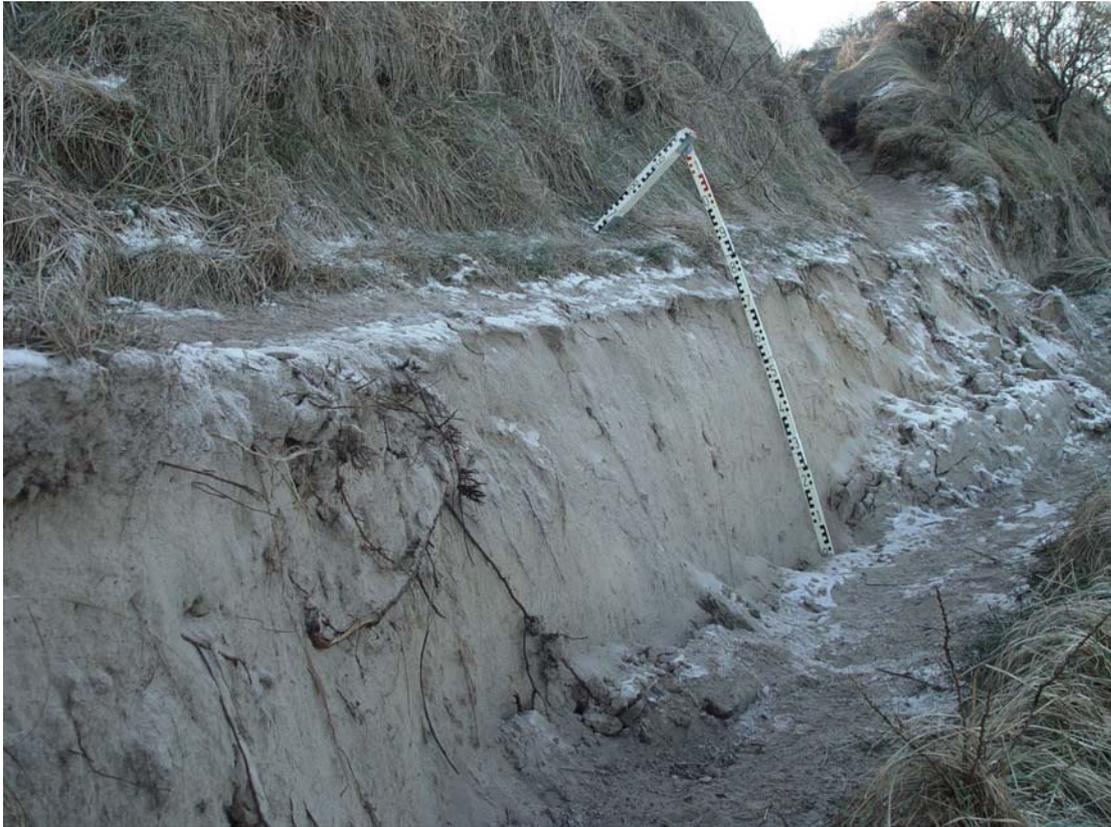
Foto 3: Absenkung entlang der nördlichen Fortsetzung der Leuchtturm-Verwerfung (Foto: K. Obst).

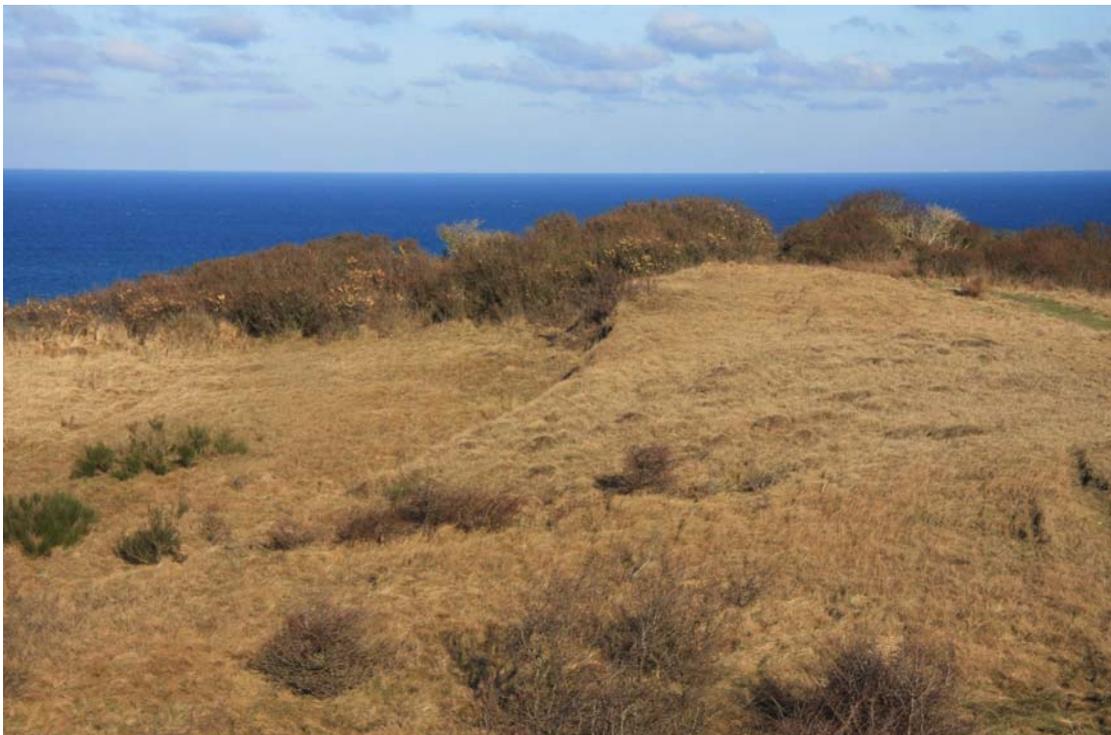
Foto 4: An der alten Leuchtturm-Verwerfung waren keine neuen Bewegungen sichtbar (Foto: K. Schütze).

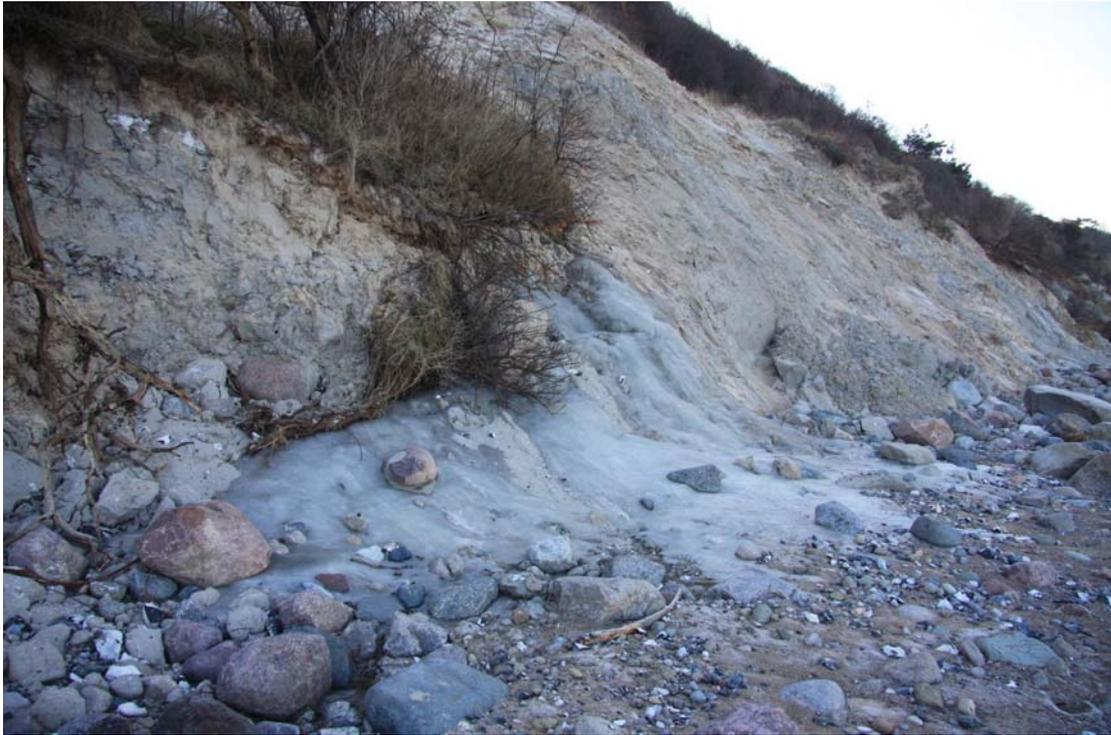
Die derzeitigen Hangbewegungen sind auf den geologischen Bau und die hohe Wassersättigung (angezeigt durch zahlreiche Wasseraustritte am Klifffuß; Foto 5) bedingt. Insbesondere der Cyprinen-Ton am Klifffuß erweist sich als instabil und wird von der Auflast der überlagernden eiszeitlichen Sedimente ausgequetscht. Dabei kommt es zur Reaktivierung der bekannten Verwerfungen und Absenkung der küstennahen Schollen. Mit weiteren Setzungen in den nächsten Wochen und Monaten ist zu rechnen. Besonders in der Nähe zu den Ferienhäusern am Klausner ist eine weitere Schwächezone oberhalb der Abbruchkante zu erkennen (Foto 6), die unbedingt beobachtet werden sollte.

Foto 5: Wasseraustritte am Kliffuß unterhalb der Klausner-Scholle (Foto: K. Schütze).

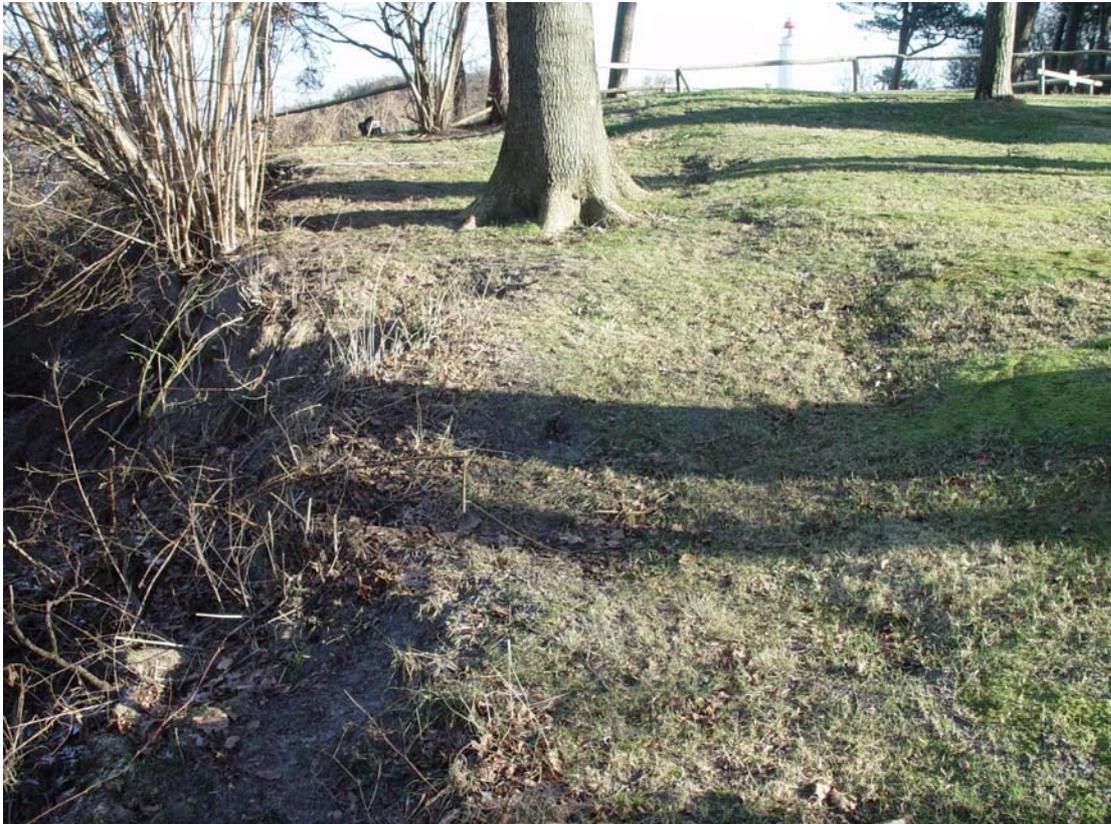
Foto 6: Am Küstenabstieg Klausner deuten sich weitere Setzungen an (Foto: K. Obst).
