Dokumentation der Hangbewegungen im Bereich der „Klausnertreppe“ an der Nordwestküste von Hiddensee 2019

Geologischer Dienst
LUNG Mecklenburg-Vorpommern

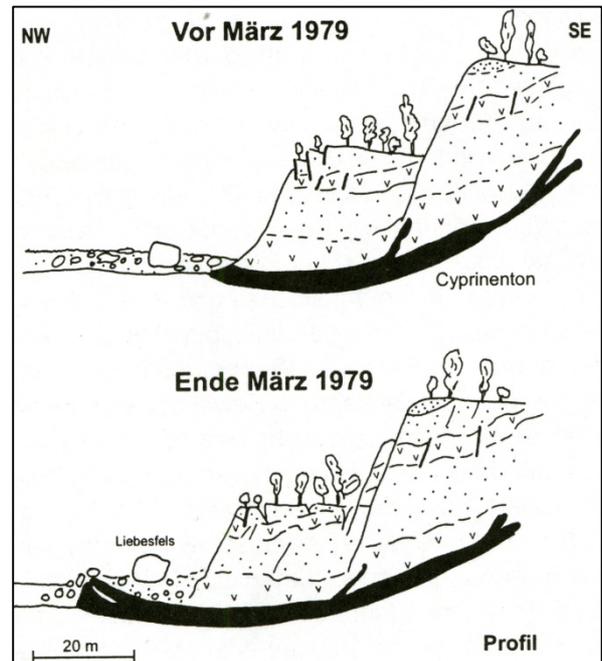
Setzungsrisse und das Abrutschen von Schollen sind im Gebiet zwischen Rennbaumhuk und Flederbergshuk seit über hundert Jahren bekannt und dokumentiert (GÜNTHER 1891, ELBERT 1907, JAEKEL 1912, GELLERT 1960, MÖBUS 1979, 1981 und 2000, GD 2012). Zu den bekannten Bruchlinien gehören die Klausner-Störung und die Leuchtturm-Störung. Entlang dieser Störungslinien ist zwischen der Swantewitschlucht und dem Rennbaumhuk die Rennbaum-Klausner-Scholle auf einer Länge von ca. 600 m bis zu einer Breite von 80 m seewärts abgeglitten. Nordöstlich der Swantewitschlucht befindet sich die ca. 300 m lange und bis 100 m breite Leuchtturm-Scholle (Abb. 1). Die damit verbundene Entstehung von Störungen mit Versätzen bis >10 m und Spaltenbildungen werden aus den Jahren ab 1850, besonders aus dem Jahre 1907 beschrieben (SCHMIDT 1910, JAEKEL 1912). Nach dem schnee-reichen Winter 1978/79 bildete sich Ende März 1979 am Rennbaumhuk ein Grundbruch (Abb. 2).

Abb. 2: Schematisches Profil des Grundbruchs im Bereich Klausnerscholle vom März 1979, Möbus (2000).

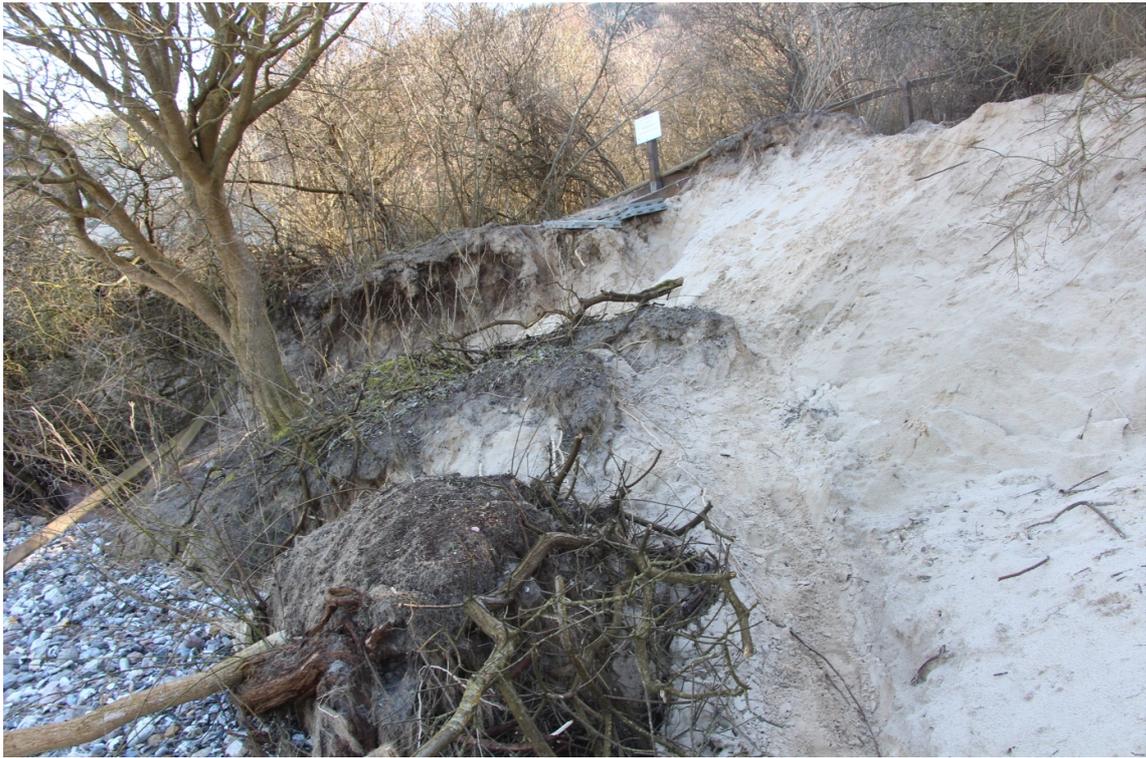
So kam es aktuell im Zusammenhang mit der Sturmflut zu einer starken Durchfeuchtung des am Klifffuß aufgeschlossenen Cyprintones und der Unterschneidung des Kliffes. Durch die Unterschneidung des Kliffs wurden die unteren 3 m der Treppe vernichtet (Abb. 3). In der Folge rutschten die darüber gelagerten Kliffsedimente nach, welche derzeit auf einer Länge von ca. 100 m den angrenzenden Strandbereich unpassierbar machen (Abb. 4).

Abb. 3: Durch Unterschneidung des Kliffs abgerutschte Sedimente auf dem Blockstrand am unteren Beginn der Treppe (Vordergrund), im Hintergrund fehlen die unteren 3m der Treppe.

Da der Bereich der Klausnerscholle immer wieder von Rutschungen betroffen ist, ist eine Neuerrichtung der Treppe in den hangrutschungsgefährdeten Bereichen nicht zu empfehlen.

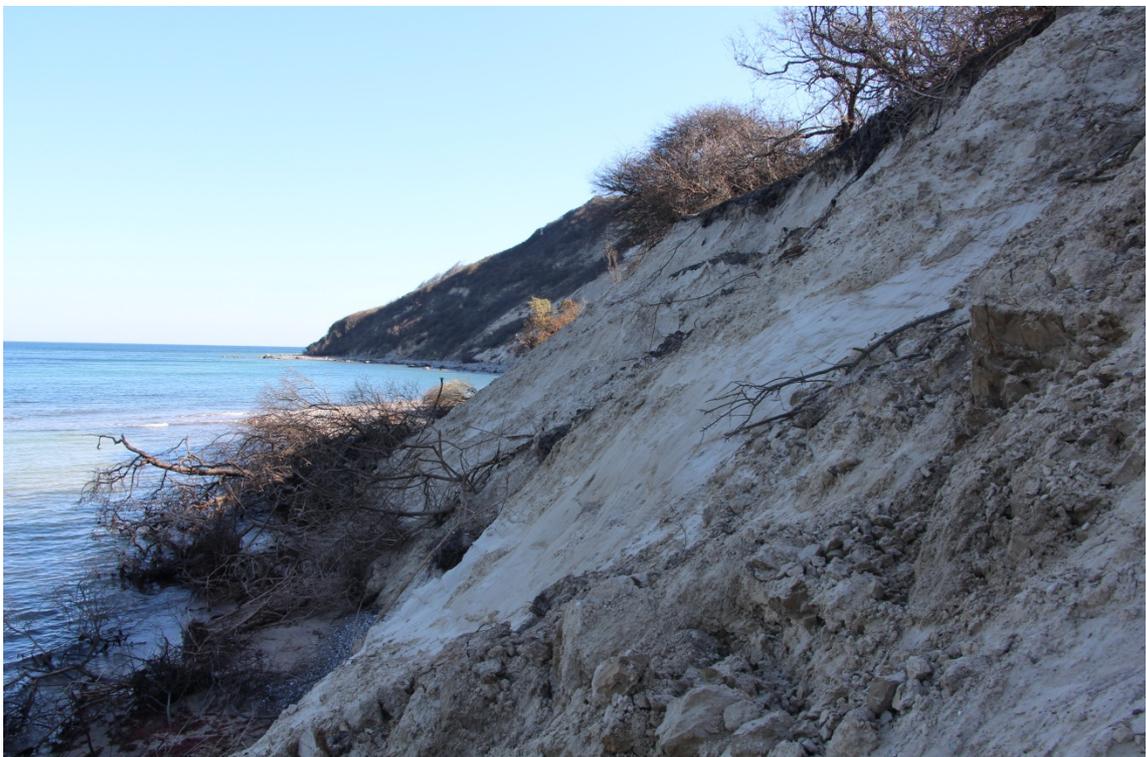
Abb. 4: Situation am Strand, südlich der Steilufertreppe. Der Blockstrand ist durch abgerutschte Sedimente unpassierbar.

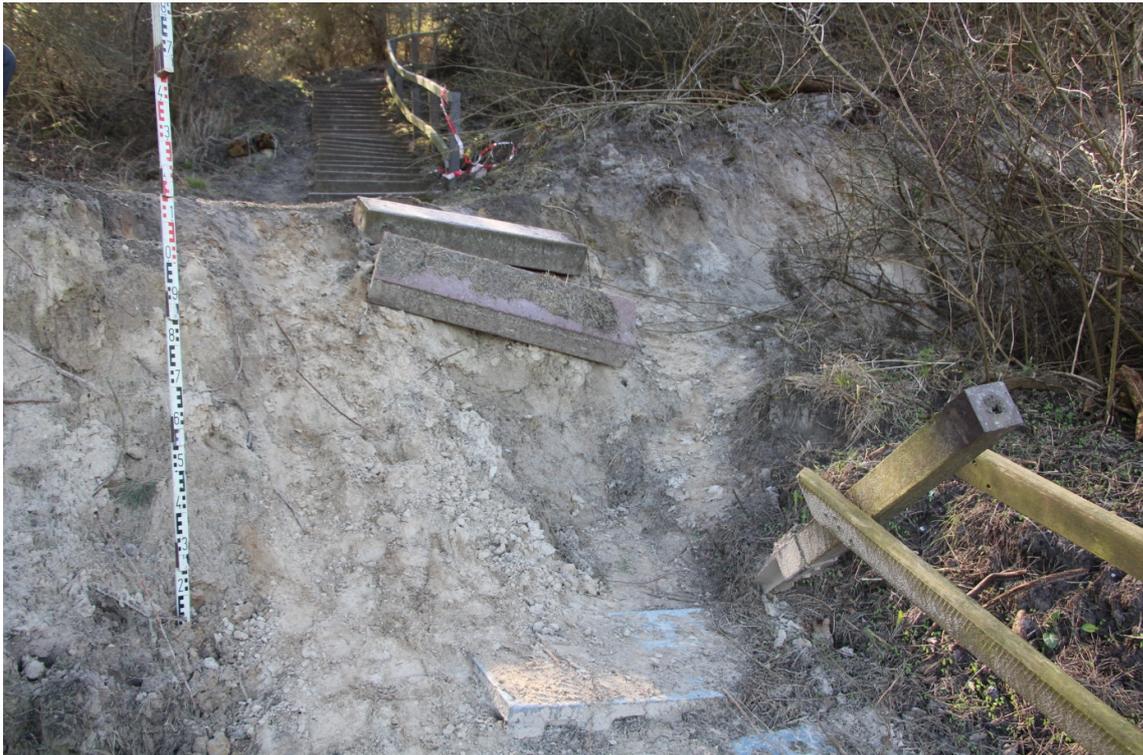
Durch die starke Durchfeuchtung des Cyprintones kam es zum Abrutschen darüber gelagerter Sedimente (Sande) und dadurch bedingt im darüberliegenden Bereich des Hanges zur Ausbildung von fünf größeren und mehreren kleineren aufeinanderfolgenden Abrissen mit bis zu 3 m mächtigen horizontalen Versätzen und bis zu 1,5 m vertikalen Versätzen (Abb. 5, Abb. 6). Dadurch wurden weite Teile des Abganges stark beschädigt.

Abb. 5: Abrisskante im unteren Drittel der Treppe, vertikaler Versatz 1,20m.

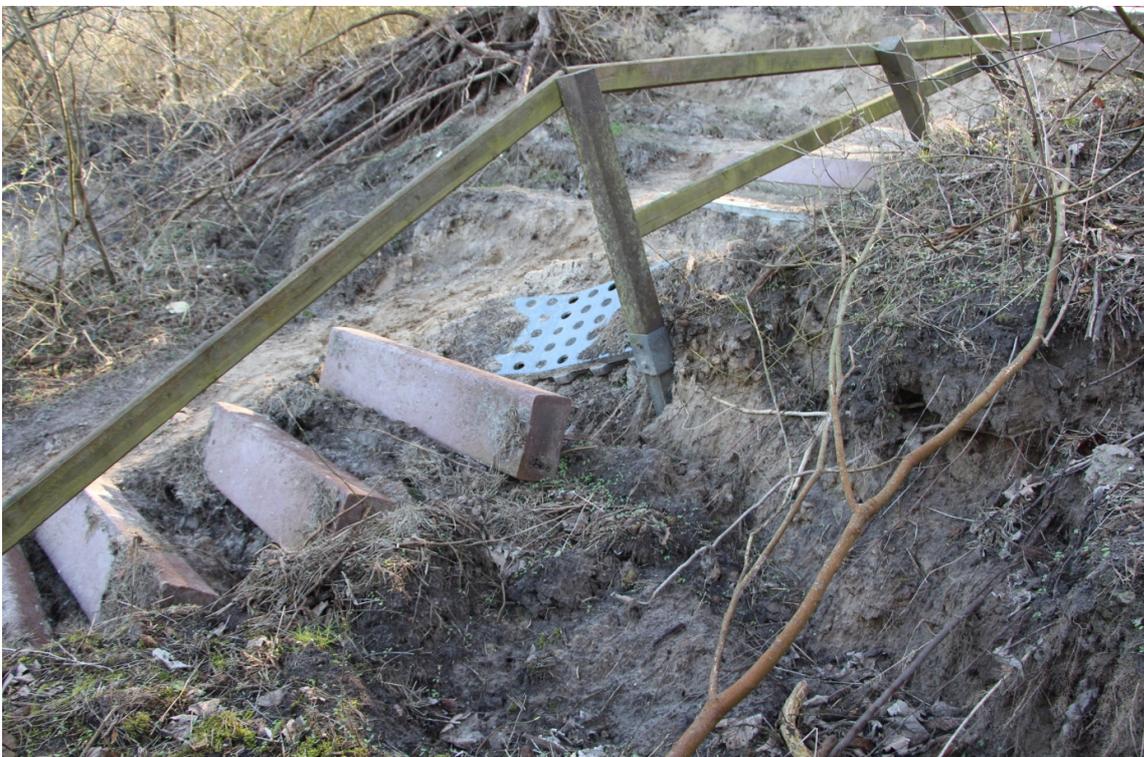
Abb. 6: Zerstörte Treppe im unteren Hangdrittel, Höhe des vertikalen Versatzes ca. 50cm.

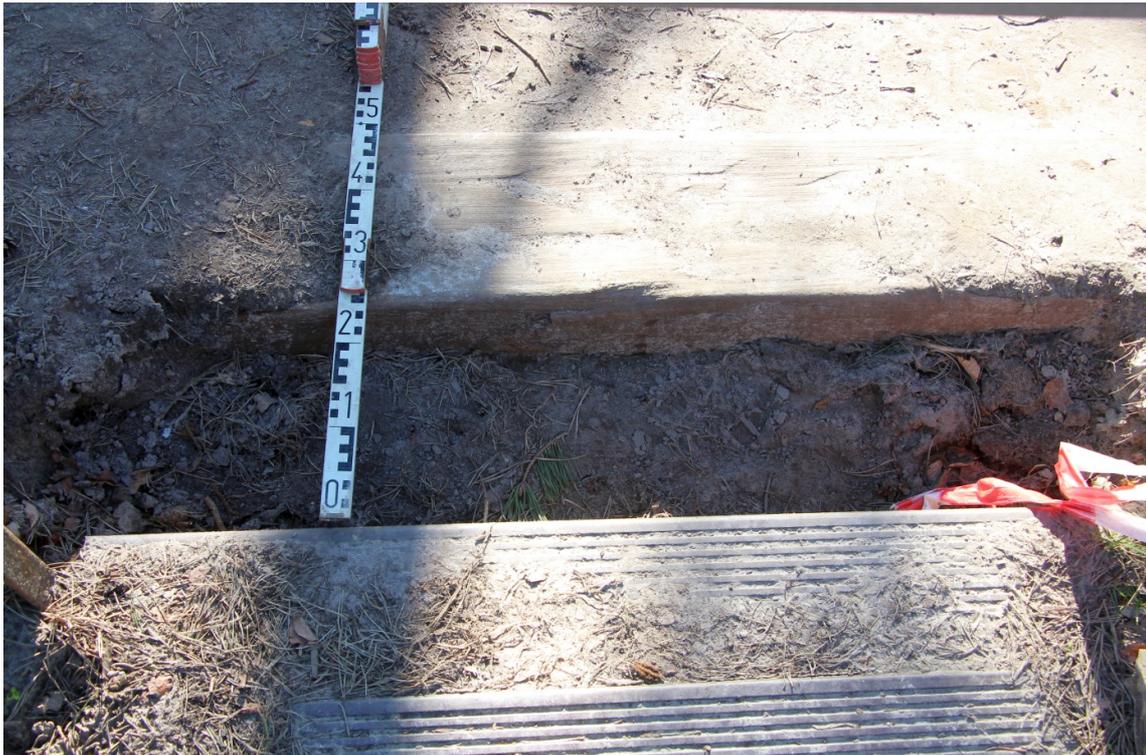
Am oberen Ende des Abganges wurde die Treppe aus der Verankerung gerissen und ca. 25 cm horizontal versetzt (Abb. 7).

Abb. 7: Oberer zerstörter Ansatz der Treppe, horizontaler Versatz 25cm.

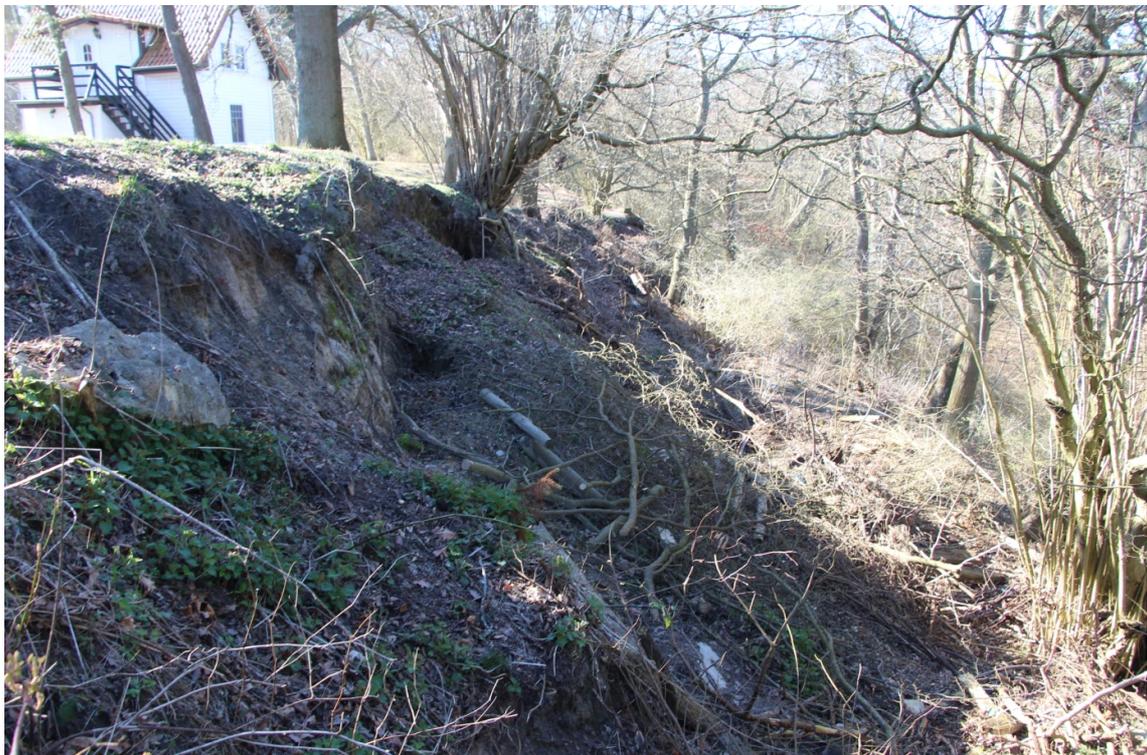
Ebenso sind an der oberen Kliffkante mehrere kleine Materialabbrüche kartiert und somit ein Versatz der oberen Kante gegenüber der angetroffenen Situation aus 2012 (Abb. 8) festgestellt worden. Da momentan jederzeit mit weiteren Nachrutschungen im unteren Steilhang bis zum Einstellen des natürlichen Hangneigungswinkels zu rechnen ist, kann es auch weiterhin zu einem weiteren Abrutschen und somit einer Erweiterung der darüber befindlichen treppenartigen Absätze kommen. Ebenso kann nicht ausgeschlossen werden, dass weitere Bereiche entlang bereits erkennbarer Abrisskanten nachrutschen.

Abb. 8: Situation an der oberen Hangkante. Im Zeitraum 2012 bis 2019 kam es zu Hangnachschiebungen und damit verbunden zur Rückverlegung der Hangoberkante von 25 bis 30 cm.
