# Hydromorphologische Belastungen der Fließgewässer in M-V

Dipl.-Ing. Michael Thomas, StALU MS

19. Gewässersymposium Güstrow, 19. Nov 2014

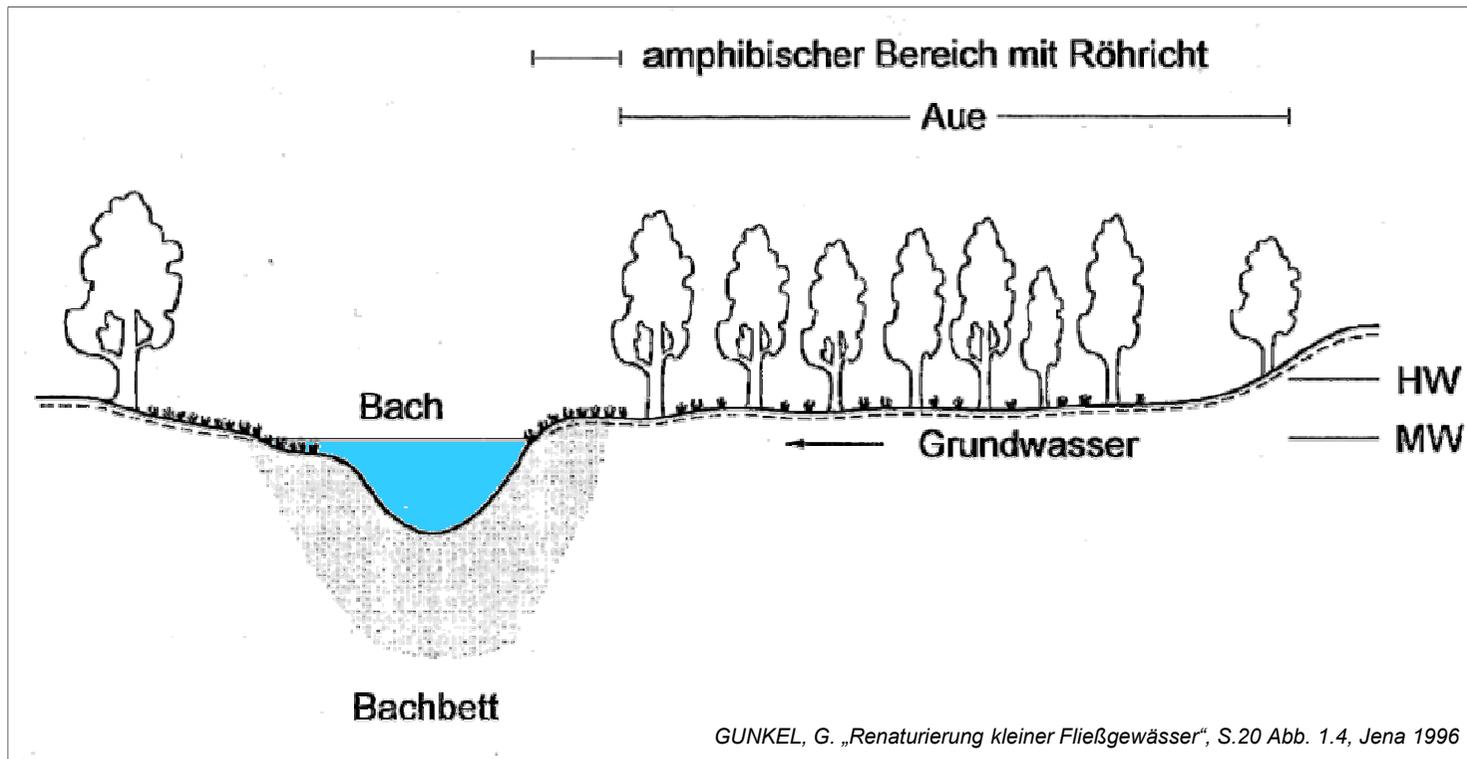
Ökologische und funktionelle Einheit aus dem:

- Einzugsgebiet als vielfältig strukturierte Landschaft
- Ufer als amphibischen Bereich und der Gewässeraue
- Bachverlauf als Gerinne
- Bachbett als Bodenkörper unter und neben dem Gerinne

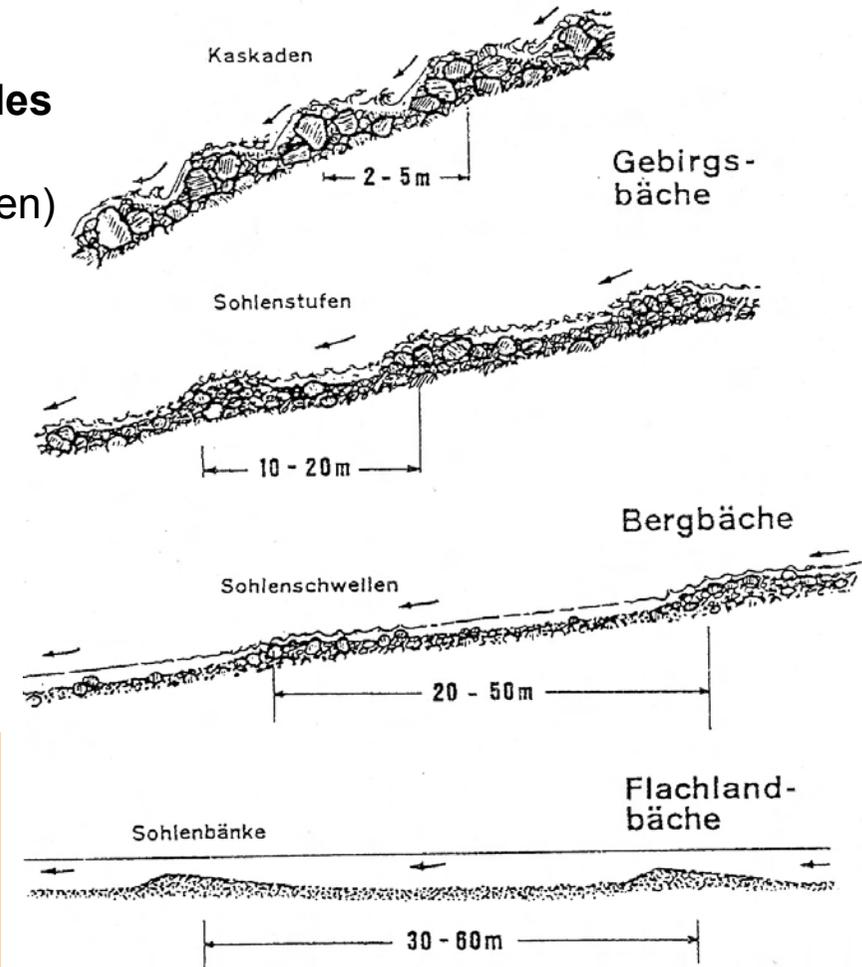
Entsprechend der Reliefenergie des Naturraumes entstehen **bachtypische Formen des Längsprofils** mit

- erosionsbedingten Strukturen (Kolke, Tiefenrinnen)
- Anlandungen
- ortsfesten Strukturen (Furten, Sohlstufen)

Charakteristisch für eine natürliche Gleichgewichtsform ist eine **rhythmische**, teils regelmäßig ausgeprägte **Längsdifferenzierung der Bachsohle**.

Die **Tiefenvariabilität** spielt eine erhebliche Rolle für eine naturgemäße Besiedlung.

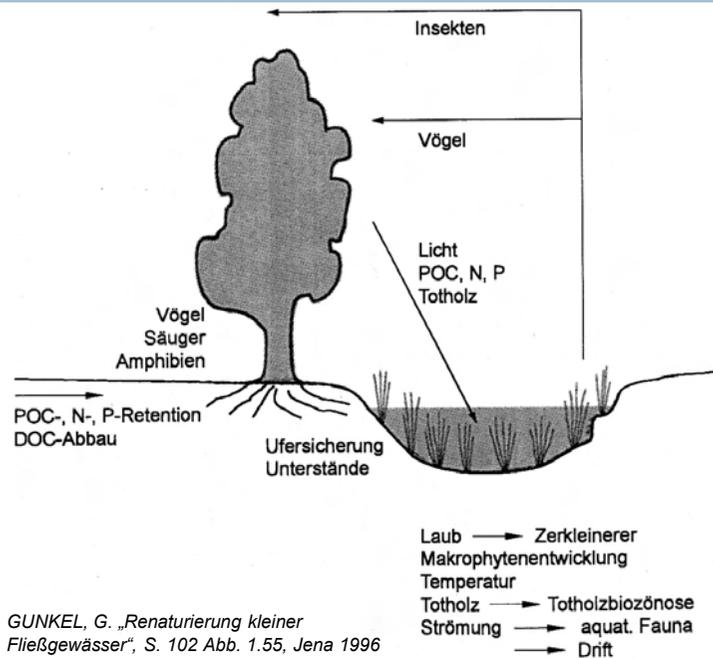
GUNKEL, G. „Renaturierung kleiner Fließgewässer“, S. 102 Abb. 1.55, Jena 1996

- **Breiten- und Tiefenvarianz** sind Ausdruck der naturgemäßen Energieumwandlung an der Gewässersohle und somit Indikator der Naturnähe.
- Breiten- und Tiefenwechsel fördert Turbulenzen und führen zur **Strömungsvarianz**.
- Bereiche mit unterschiedlichen Strömungsgeschwindigkeiten fördern durch eine kleinräumige Verteilung von Erosion und Ablagerung die **Substratvarianz**.

→ **Die Varianz aller morphometrischen Parameter ist von maßgeblicher Bedeutung für die gesamte ökologische Struktur und Funktionsfähigkeit des Baches.**

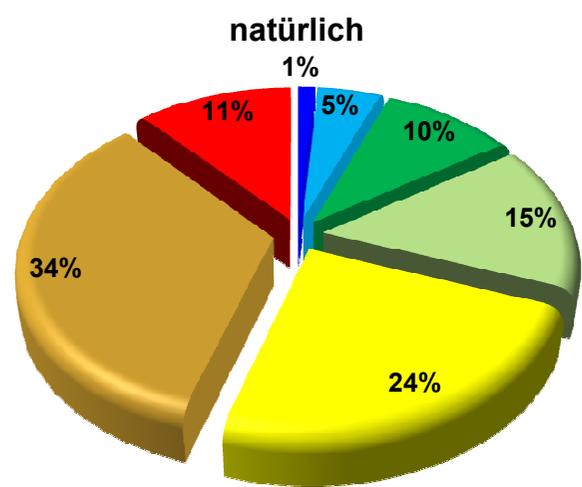
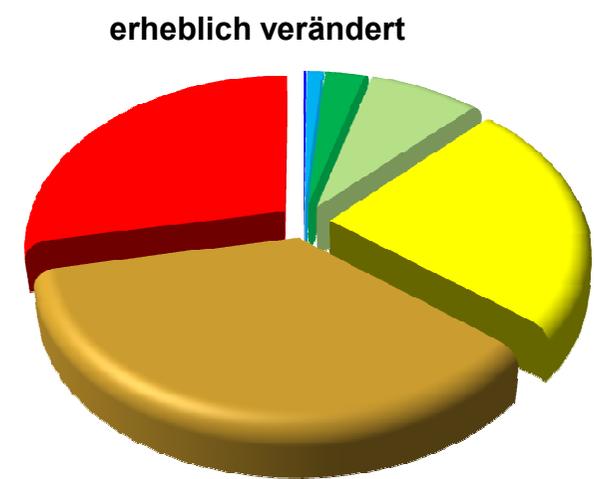
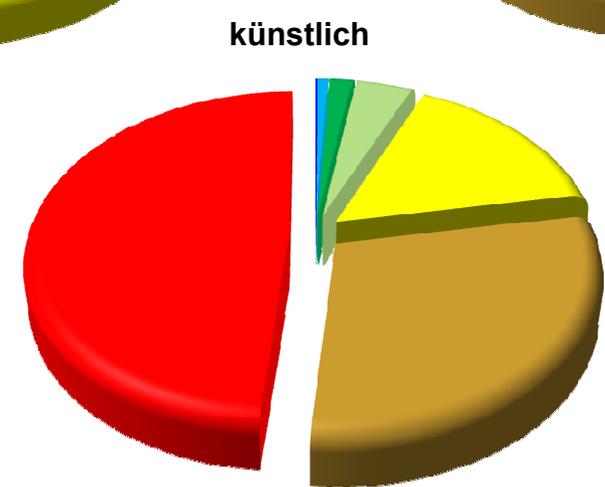
# Laufkrümmung

kartierte Abschnitte rund 32.300 mit ca. 5.500 km Länge (Stand 14.11.2014)

natürlich	37%
erh. verändert	40%
künstlich	23%

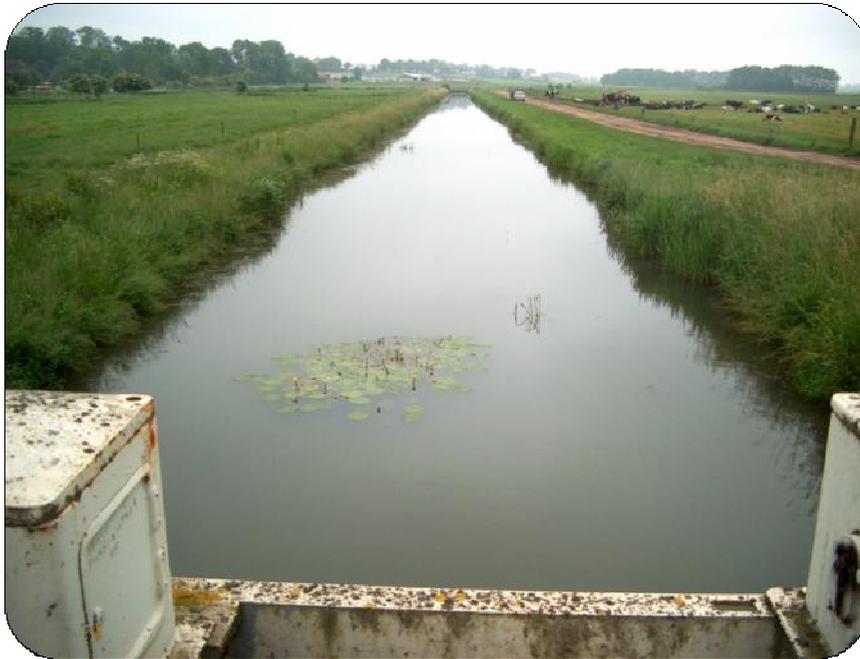
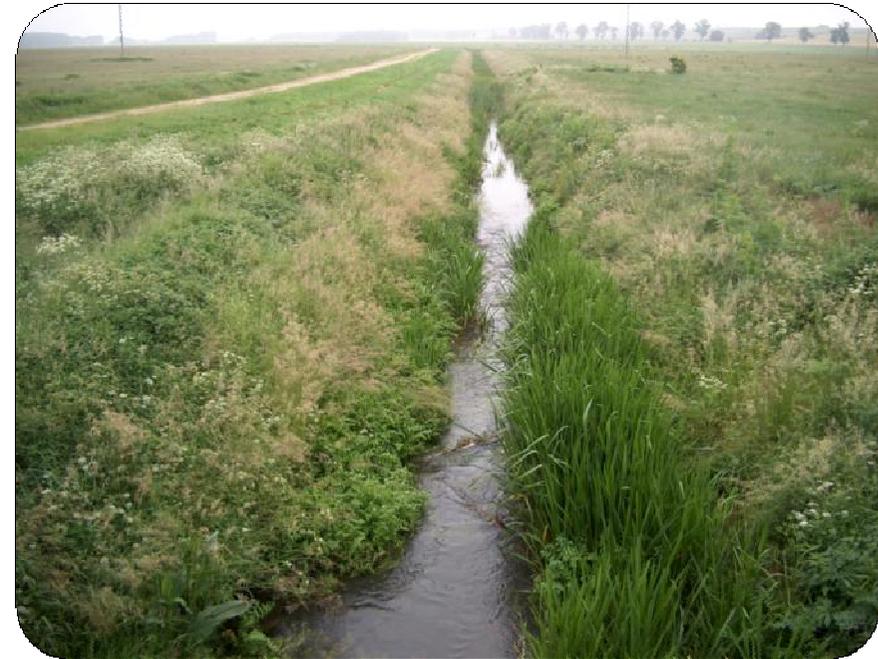
# Auswirkungen des Rückstaus

Verminderte Fließgeschwindigkeiten (z.B. durch künstlichen Rückstau) verursachen u.a. verstärkte Sedimentation und verschlechtern das Strukturbildungsvermögen.

→ **Lauf- und bettbildende Prozesse kommen vollständig zum Erliegen**

→ **Umstrukturierung zu Feinsubstraten (Habitatverlust)**

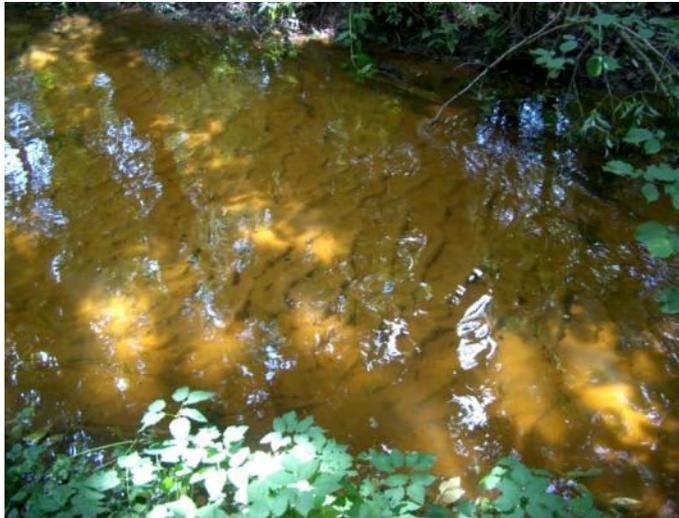
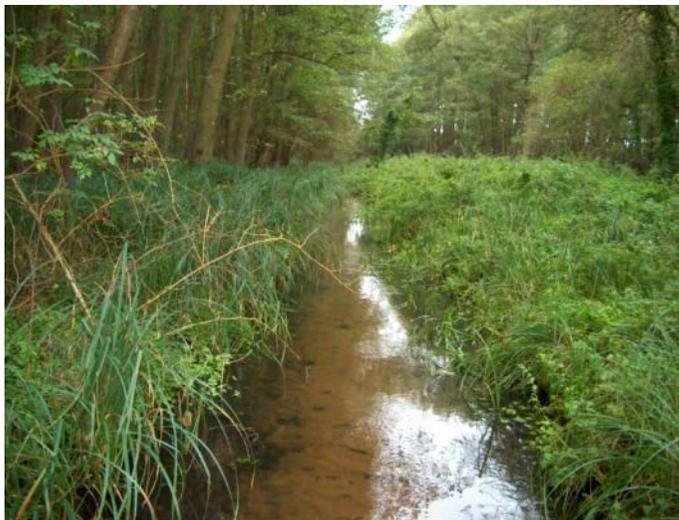
## Unnatürlich hoher Sedimenttransport und Versandung der Gewässersohle

### Ursachen:

1. Sedimenteinträge z. B. durch:
  - *Abschwemmung und Oberflächenentwässerung*
  - *Dränagen und Verrohrungen*
2. verstärkte Erosion im Bachbett durch Störung der natürlichen Abflussdynamik a. G. Vergrößerung des Einzugsgebietes und intensive Flächenentwässerung
3. Unterbindung des natürlichen Ausgleiches

→ **Verringerung der natürlichen Substratvielfalt, Habitatverlust**

→ **Übersandung von Laichhabitaten**

→ **Unterhaltungsdruck / Grundräumung**
