# Warnow Einzugsgebiet (EZG) - Nebel

# WANE-0300 Güstrow bis Kölln

# Projekt: Renaturierung Nebel Hoppenrade 2005

# Projekt: Rückbau Wehr Kölln und FAA

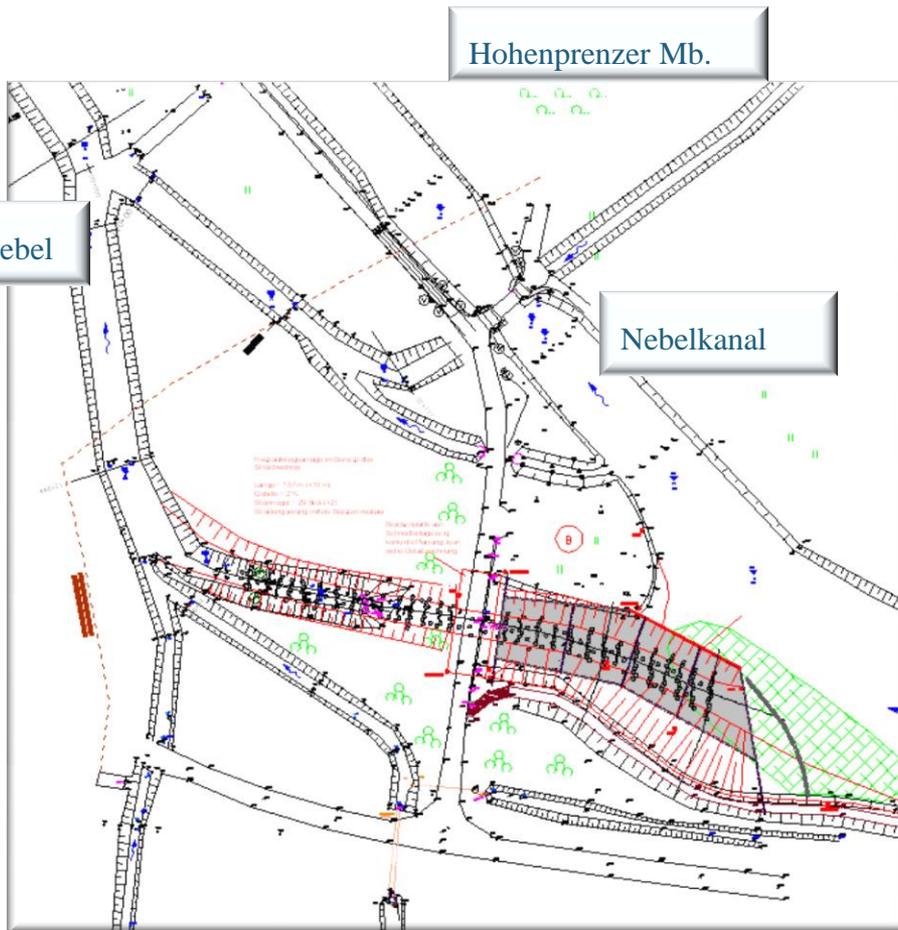
- **naturnaher Beckenpass**
- **aufgelösten Steinriegeln**
- **Länge: 130 m**
- **Längsgefälle: 2 %**
- **29 Riegel**
- **Abbau Höhendifferenz ca. 2,5 m**
- **Sohlbreite ca. 9 m**
- **3 höhenversetzte Schwellen**
- **Niedrigwassermulde**
- **Bau einer Brücke**

**Fertigstellung 2015**

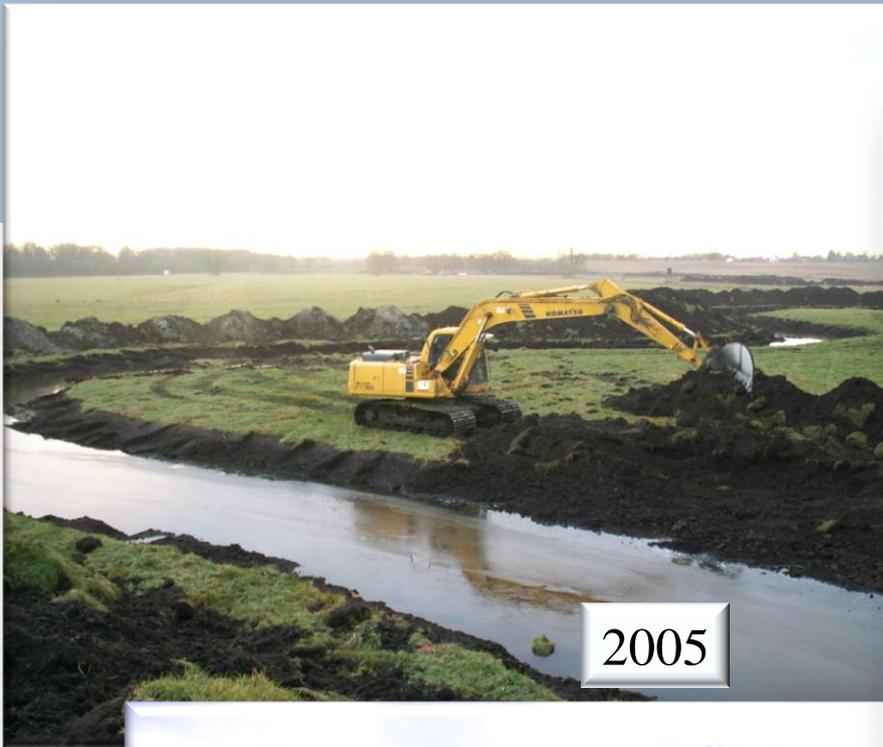
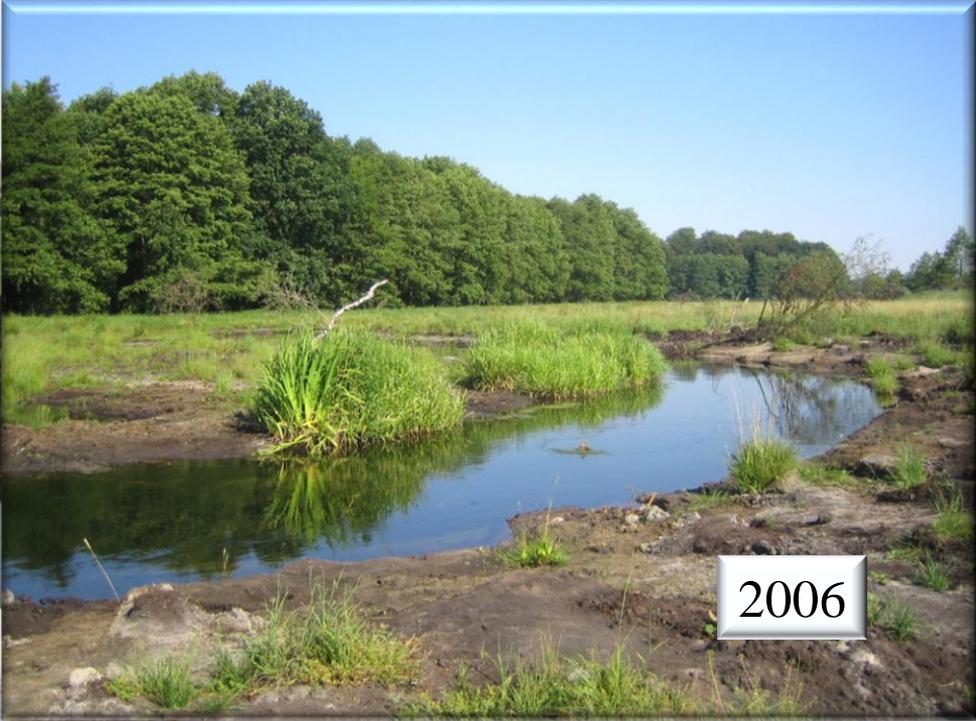
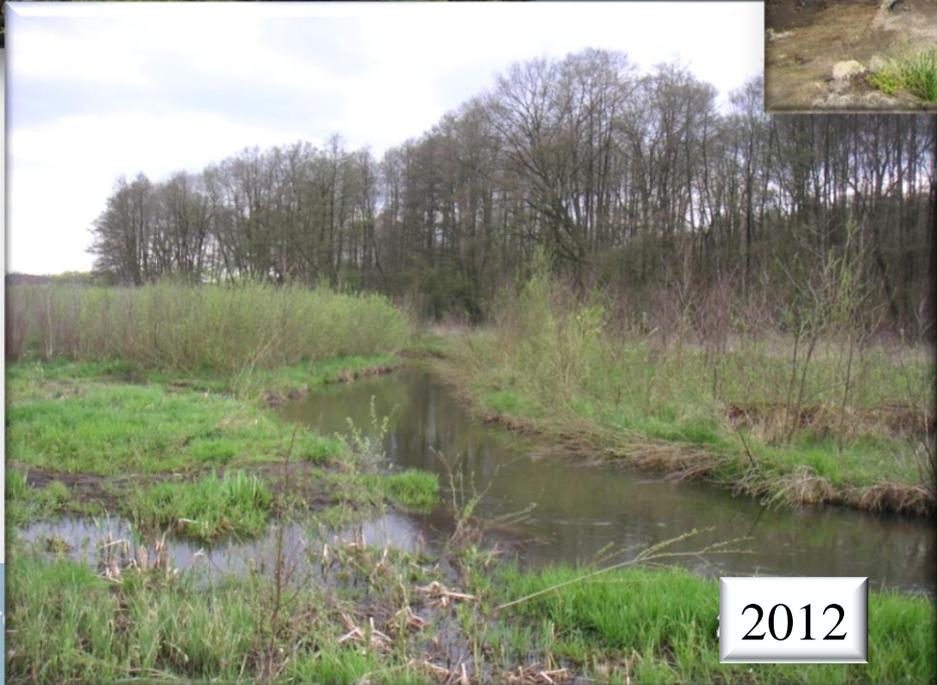
2005

2006

2012

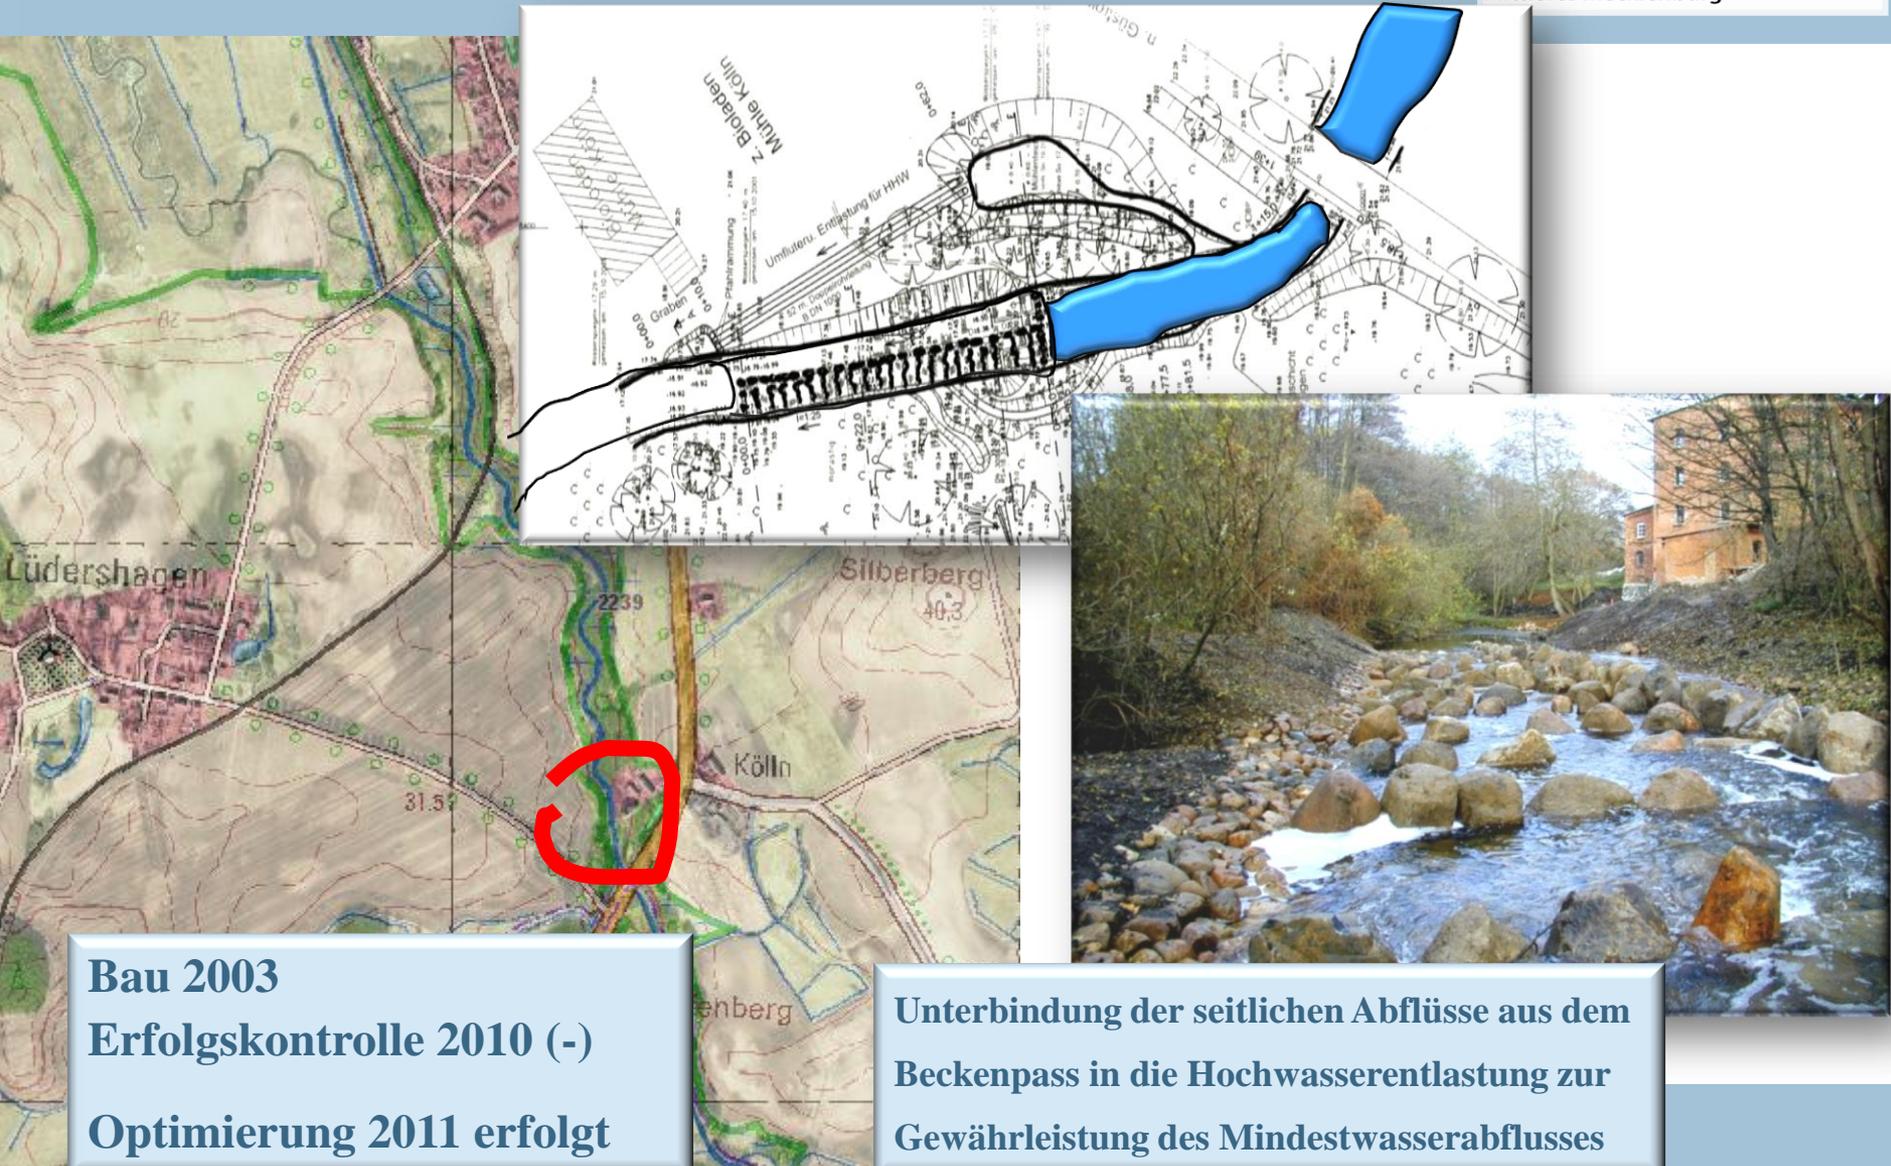
Bau 2003

Erfolgskontrolle 2010 (-)

Optimierung 2011 erfolgt

Unterbindung der seitlichen Abflüsse aus dem  
Beckenpass in die Hochwasserentlastung zur  
Gewährleistung des Mindestwasserabflusses

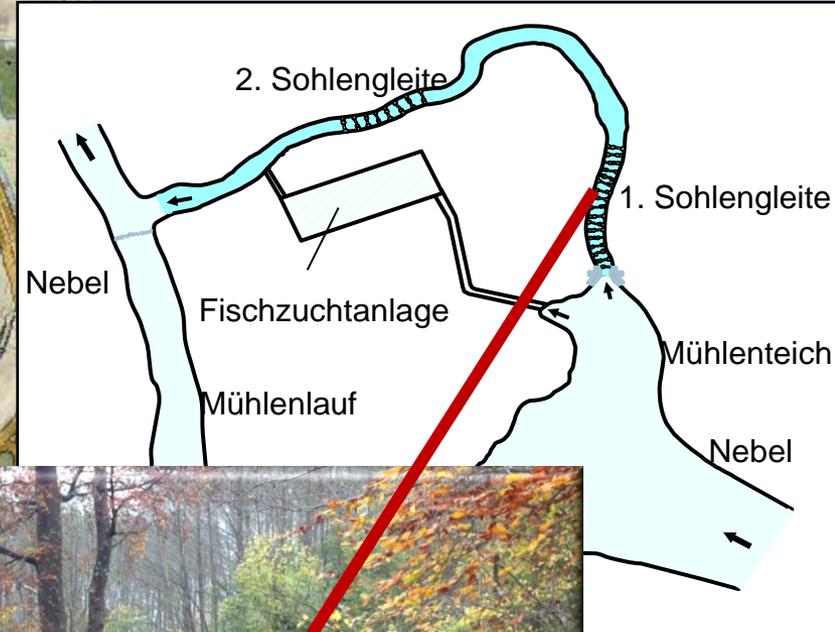
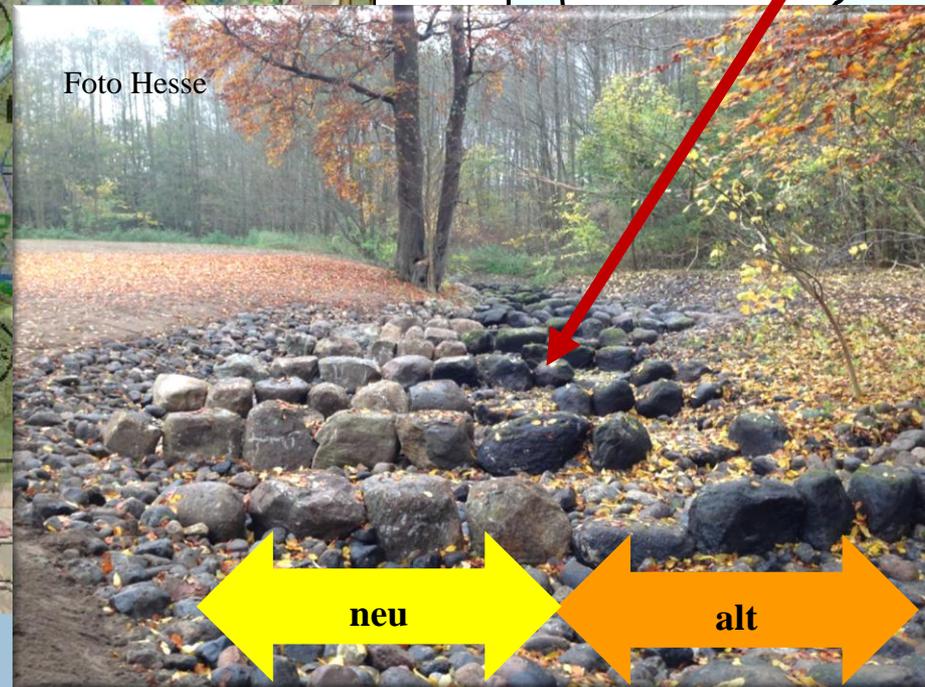
# Projekt: Herstellung der Durchwanderbarkeit der Nebel

## Umfluter Mühle Kuchelmiß 2002

Erfolgskontrolle 2010 (-)

Optimierung 2014 (Umbau zur Erhöhung des Durchflusses von 600 l/s auf 2000 l/s - Lockströmung)

## FAA Wehr Serrahn 1994

automatische Steuerung 2015

Gewährleistung

Mindestabfluß und Erhöhung der Staulamelle (BWK Nebel)

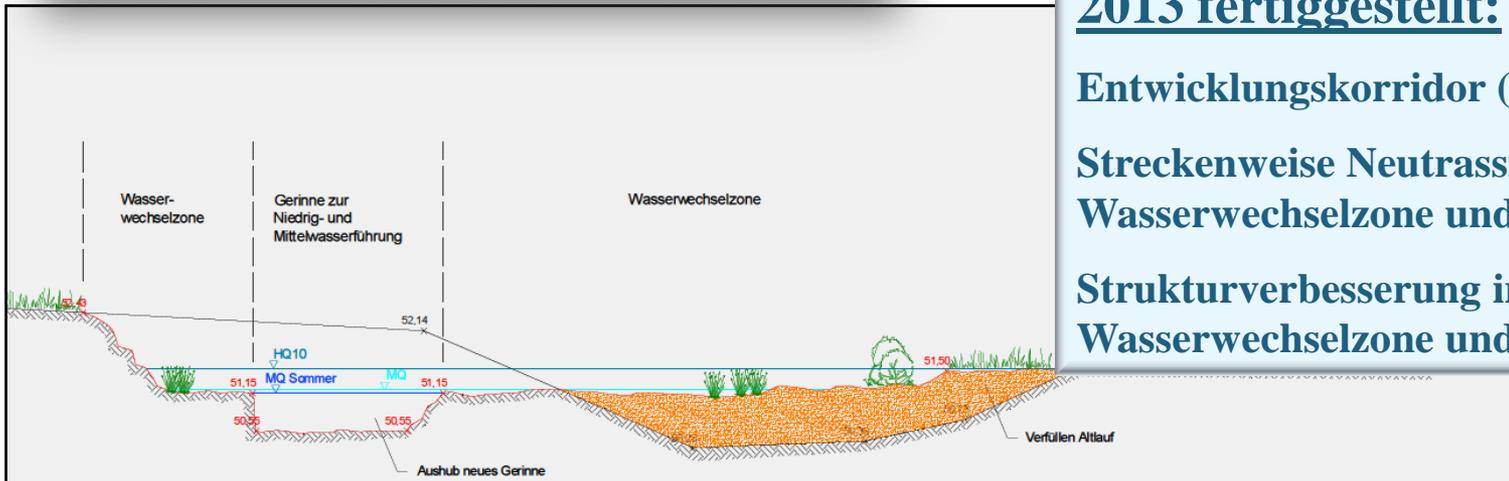
**2013 fertiggestellt:**

**Entwicklungskorridor (BOV)**

**Streckenweise Neutrassierung mit  
Wasserwechselzone und Totholz**

**Strukturverbesserung im Profil mit  
Wasserwechselzone und Totholzeinbau**
