Sanierung von Einzugsgebieten und Restaurierung von Seen in Mecklenburg-Vorpommern an ausgewählten Beispielen

Stefan Sandrock, bioplan – Inst. für angewandte Biologie und Landschaftsplanung GmbH,
Strandstraße 32 a, 18211 Nienhagen

25. Gewässersymposium LUNG MV, Bad Doberan, 22.06.2022

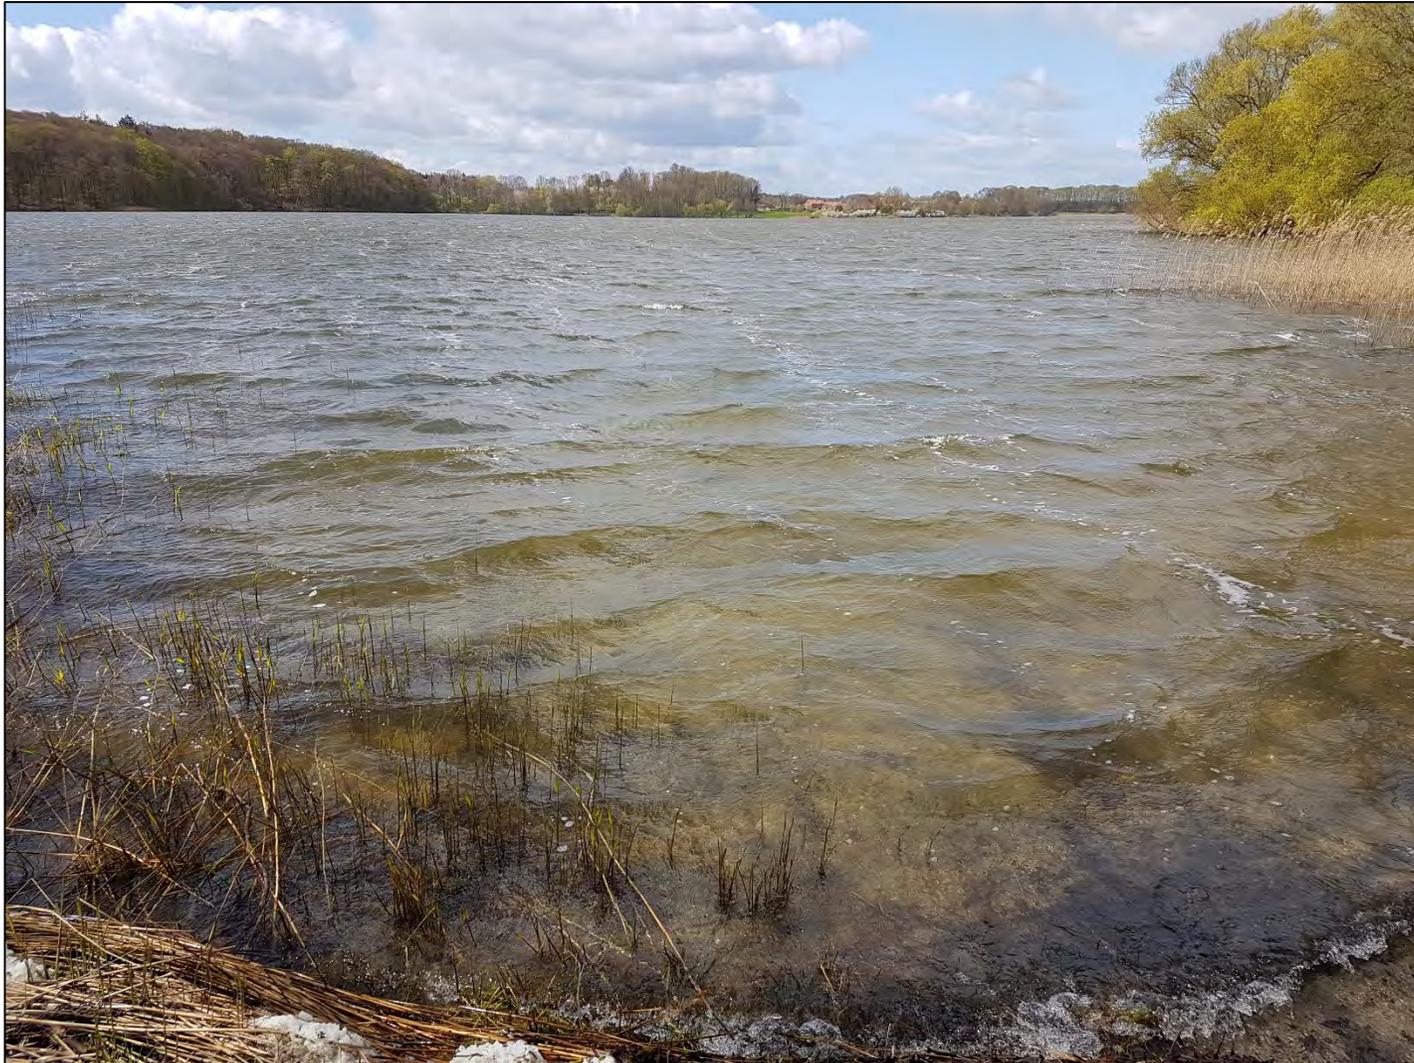
Goldensee

Seentyp	11.1
Max. Tiefe	8,8 m
Mittlere Tiefe	4,3 m
Seefläche	101,6 ha
EZG	32,3 km ²

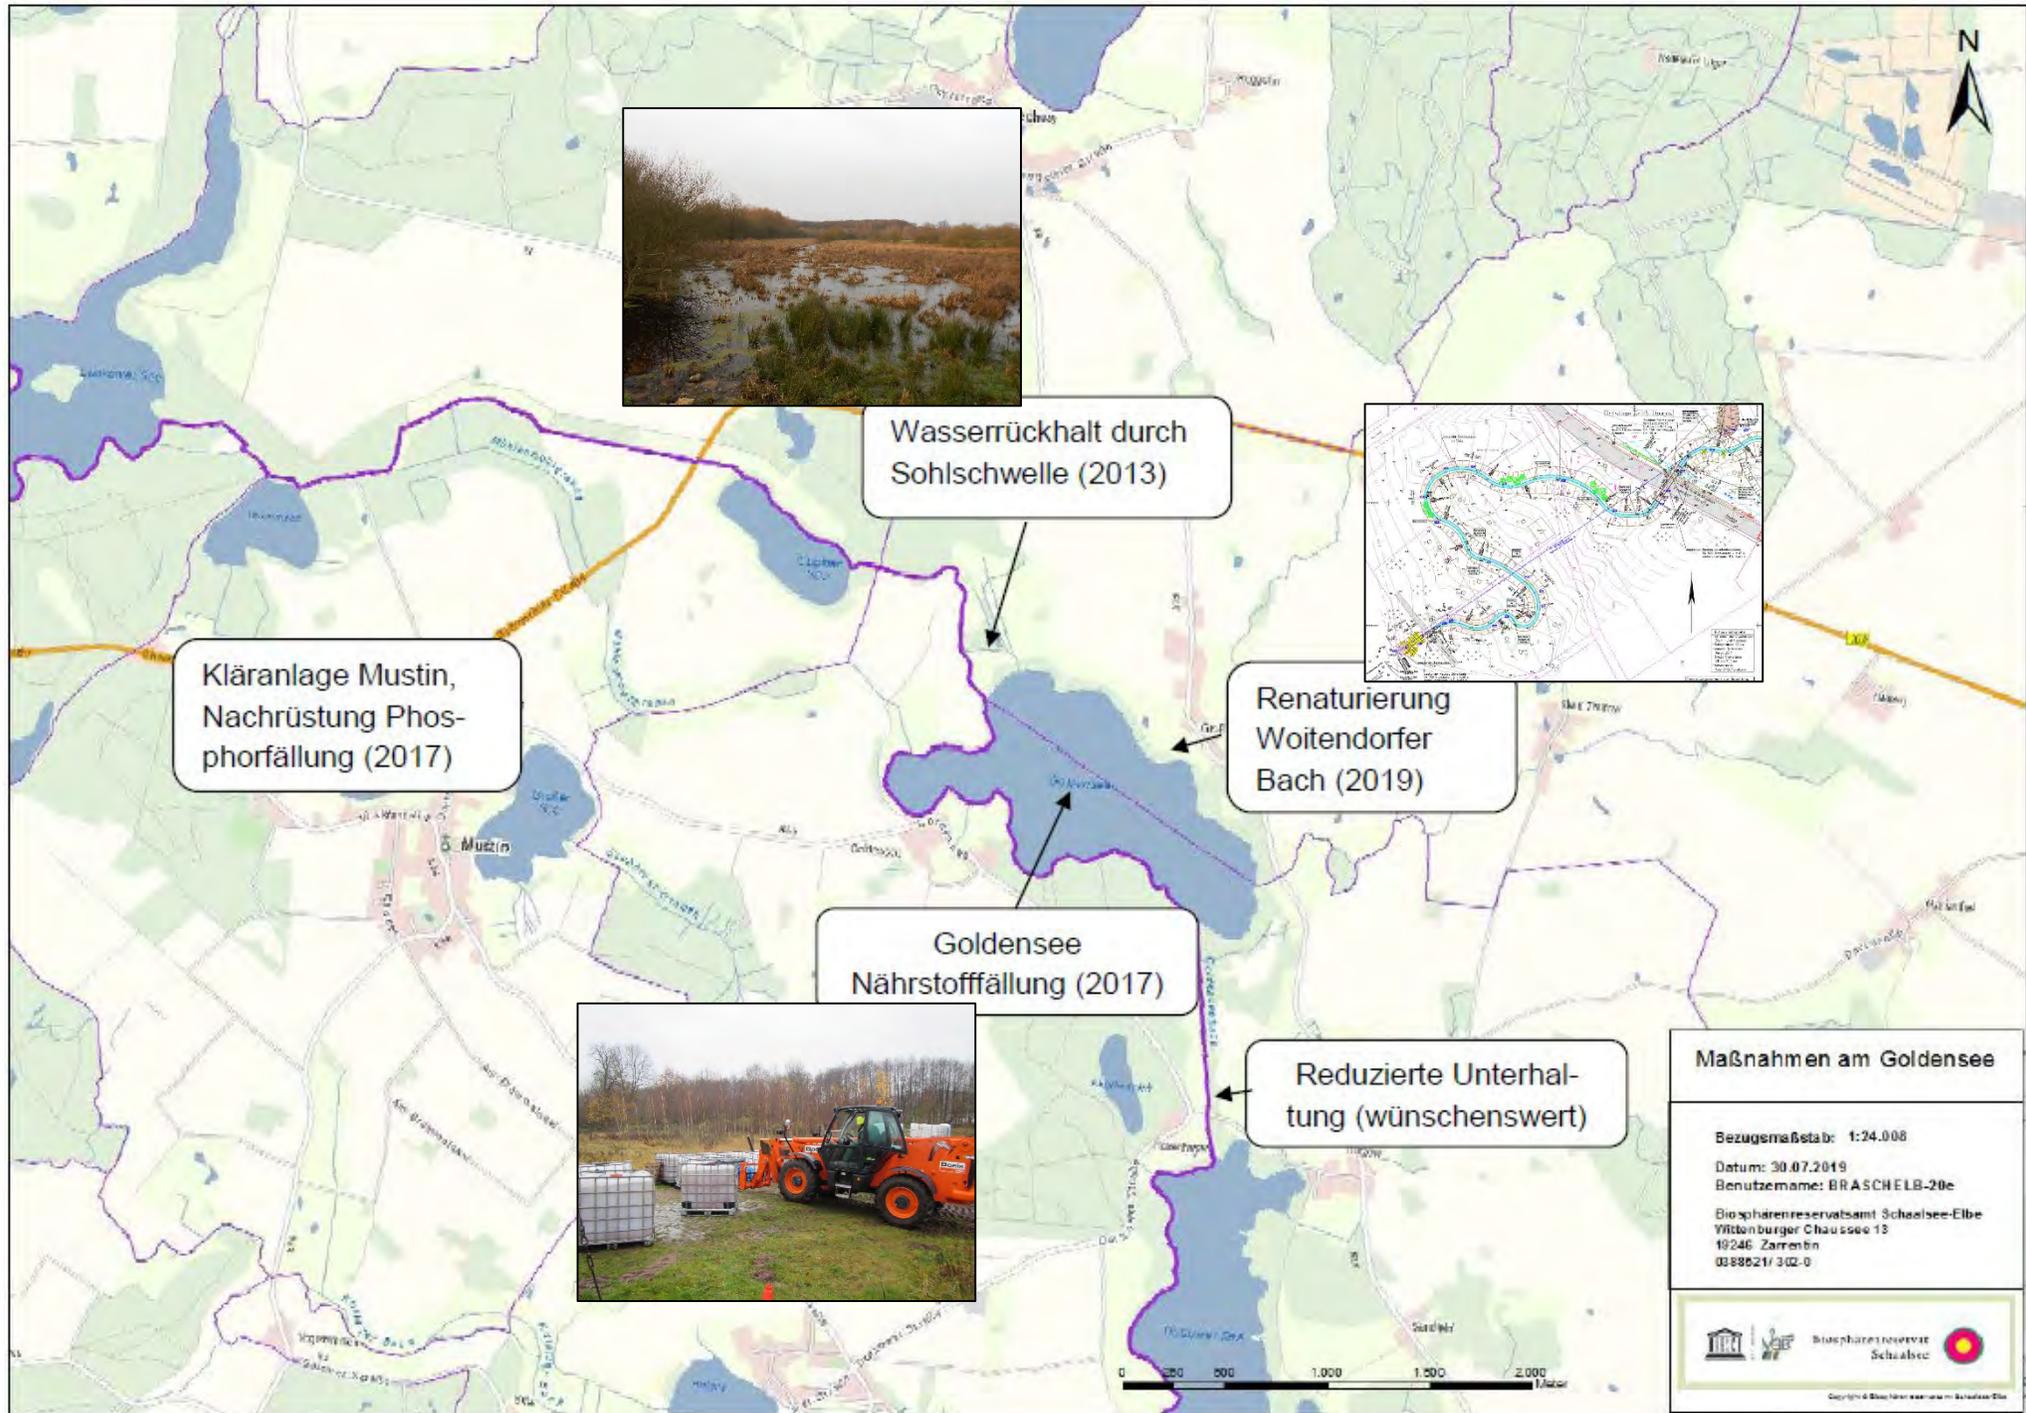
Maßnahmen am Goldensee

Wasserrückhalt durch
Sohlschwelle (2013)

Kläranlage Mustin,
Nachrüstung Phosphor-
fällung (2017)

Renaturierung
Weitendorfer
Bach (2019)

Goldensee
Nährstofffällung (2017)

Sohlschwelle

P-Elemin.
KA Mustin

P-Fällung
im See

Renaturierung
Weitend. Bach

- Einzugsgebiet
 - Verbesserung Ablaufwerte KA Mustin
 - Wasserrückhalt im EZG fördern
 - Renaturierung Unterlauf Weitendorfer Bach
- seeintern
 - Nährstoffällung zur Reduktion der Rücklösung

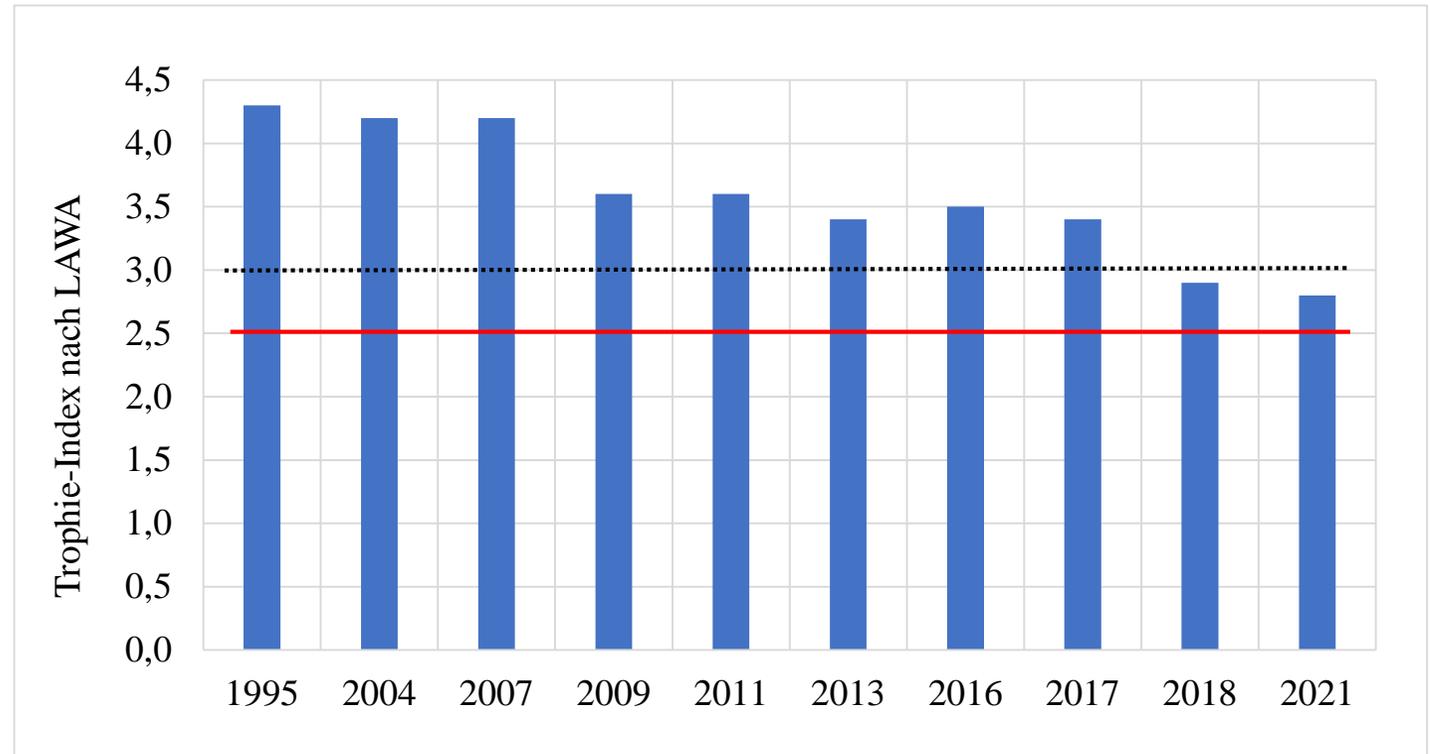
Goldensee

Trophiegrad

rote Linie bei 2,5 – Grenze des Referenzzustandes m2

gestrichelte Linie bei 3,0 – Grenze zum guten Zustand nach der OGewV

Phytoplankton: „gut“ (PhytoSee)

Makrophyten: „mäßig“ (PHYLIB)

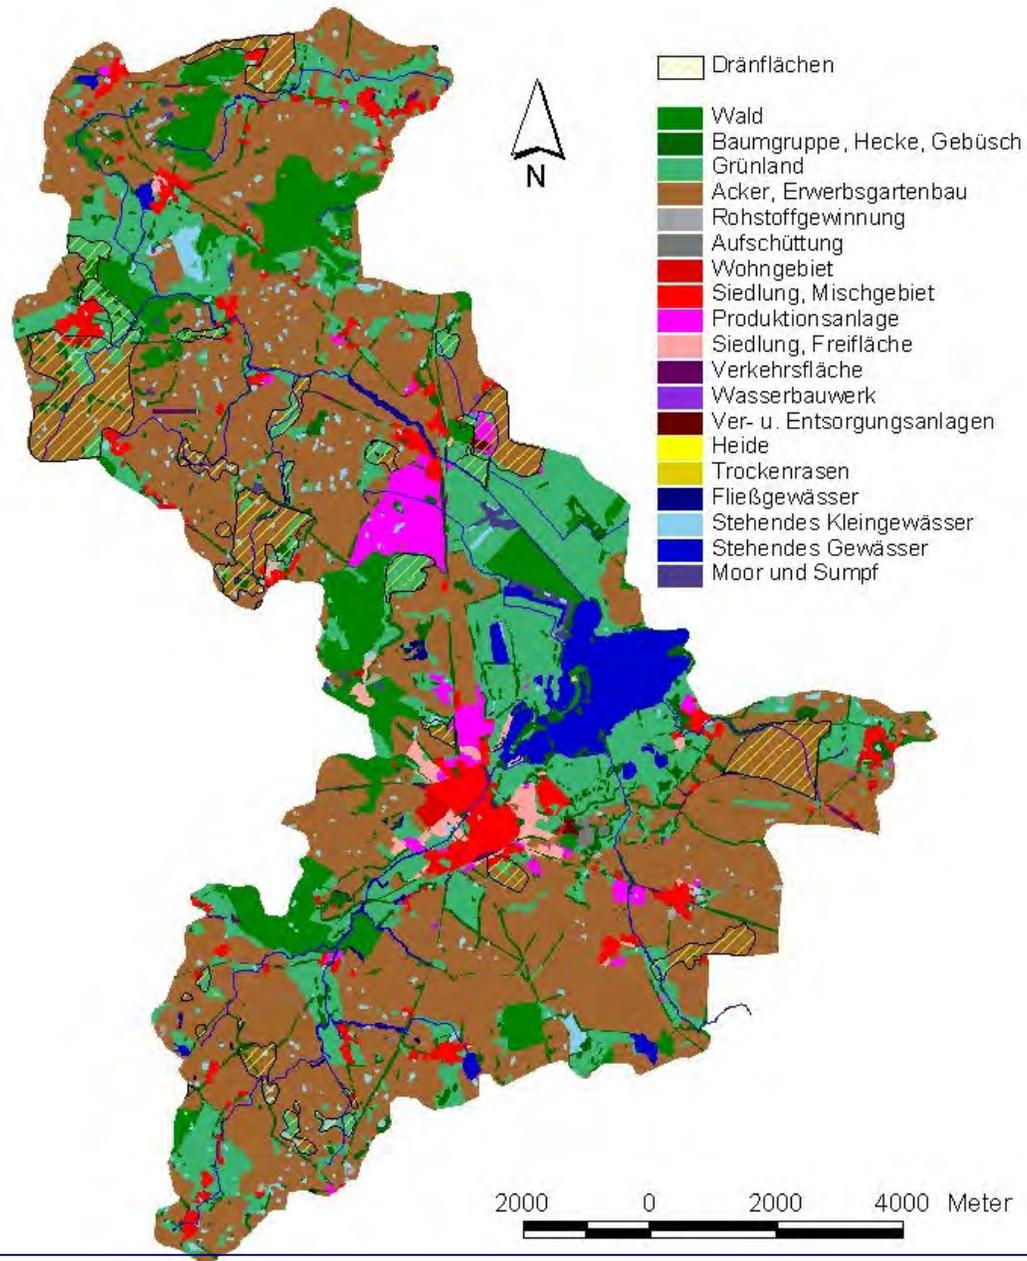
Teterower See

Seetyp	11.1
Maximale Tiefe	10,7 m
Mittlere Tiefe	4,0 m
Seefläche	336,3 ha
Verweilzeit	1,35 a
Einzugsgebietsgröße	120 km ²

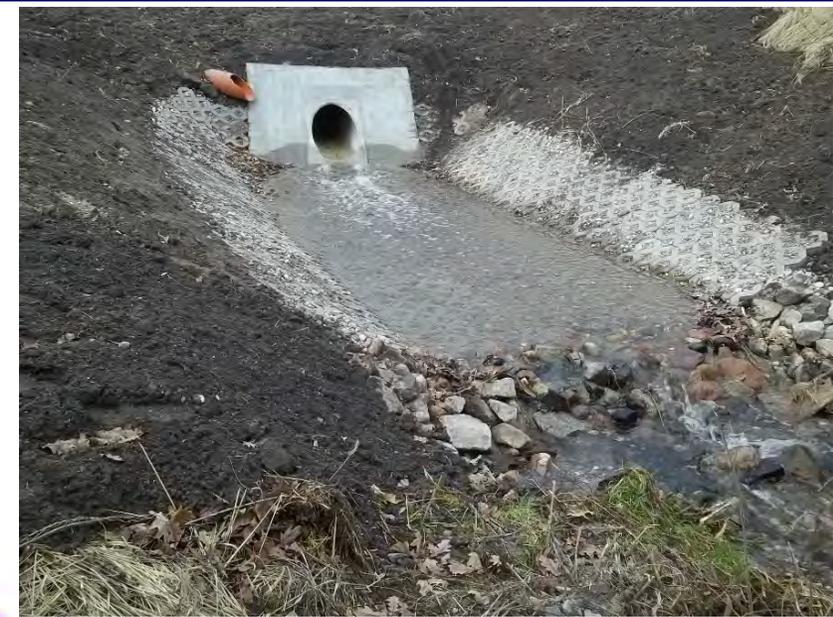
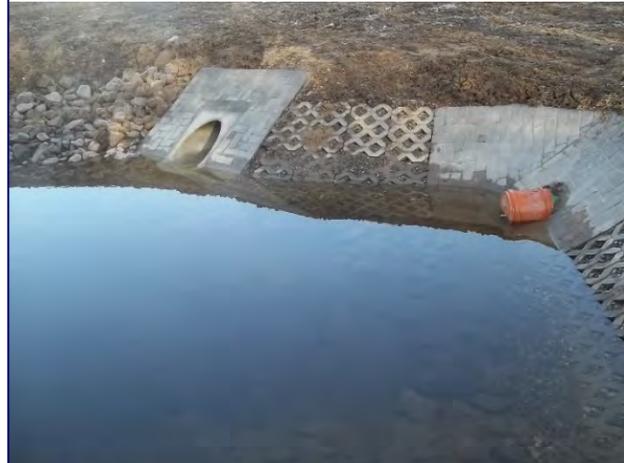
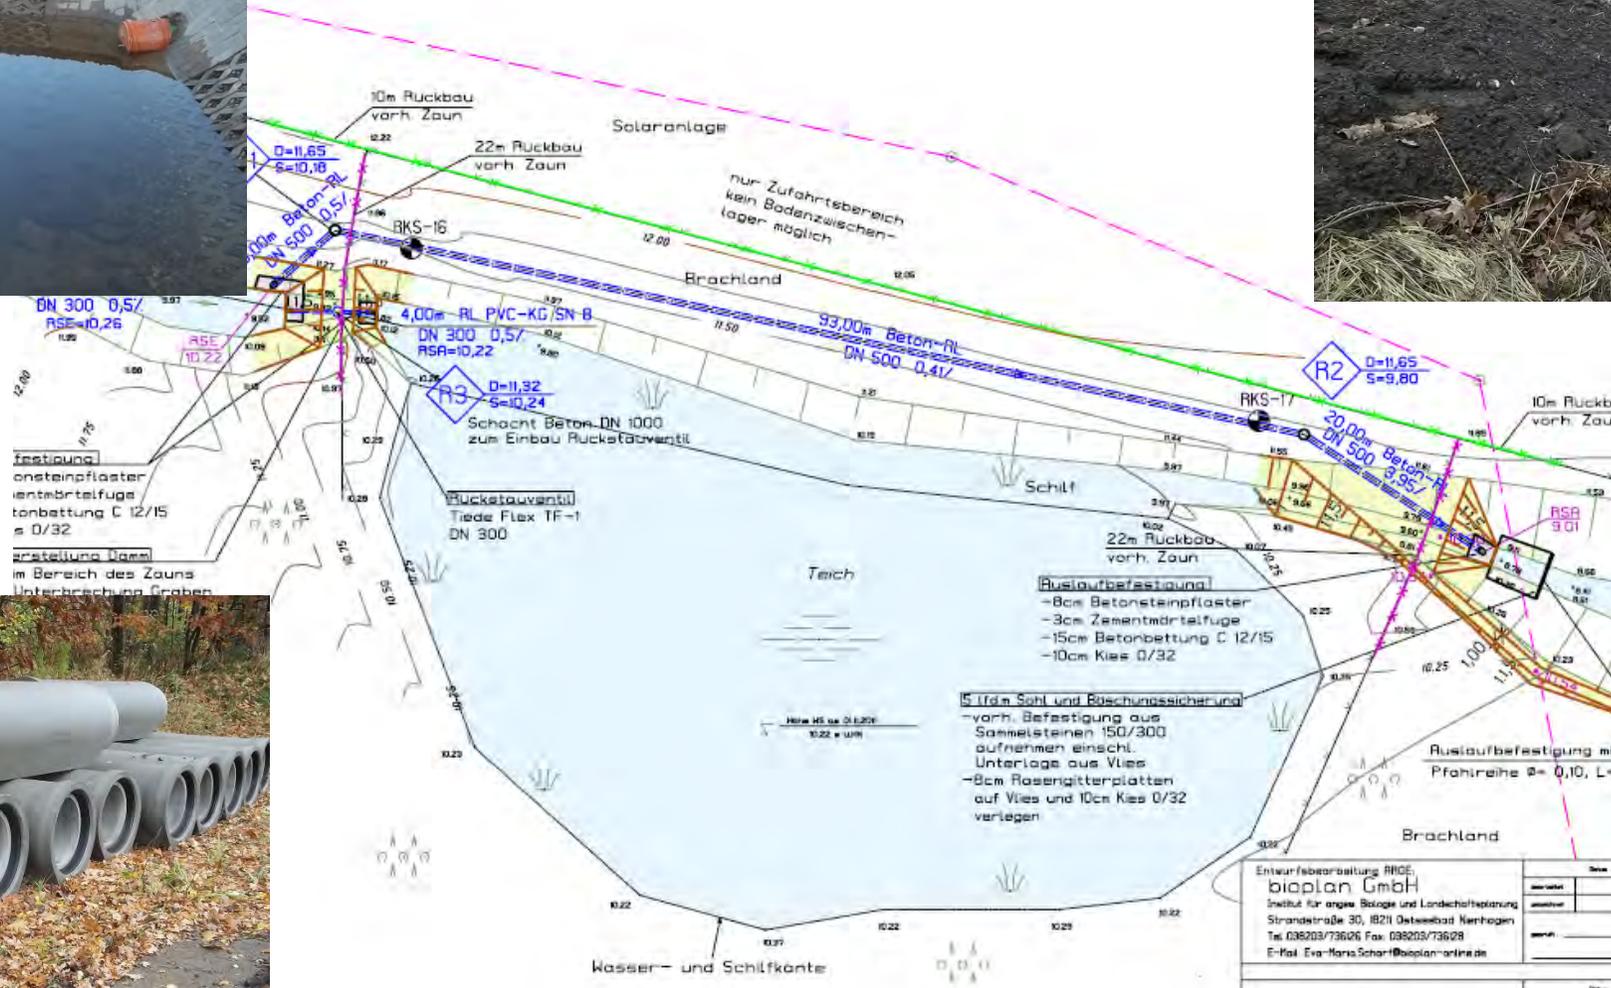
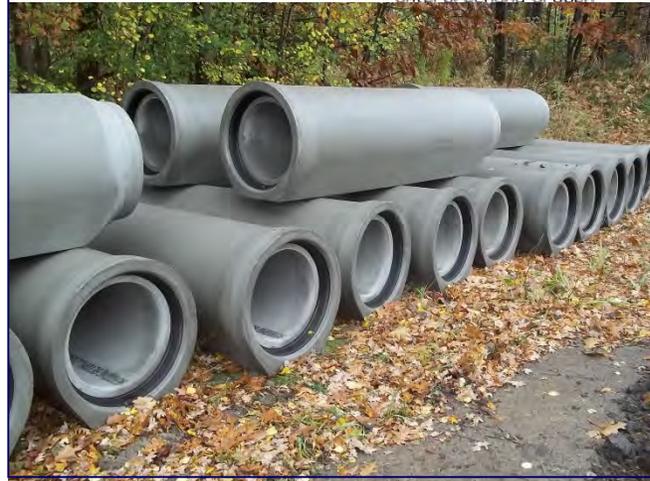
Umgehung Schönungsteich Kläranlage

500er Leitung
ca. 100 m

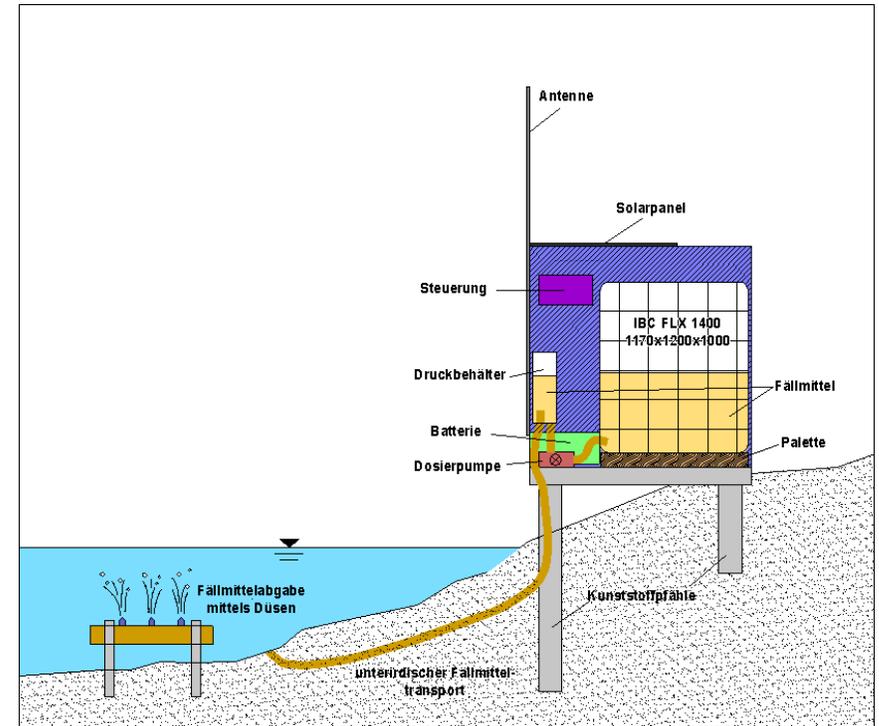
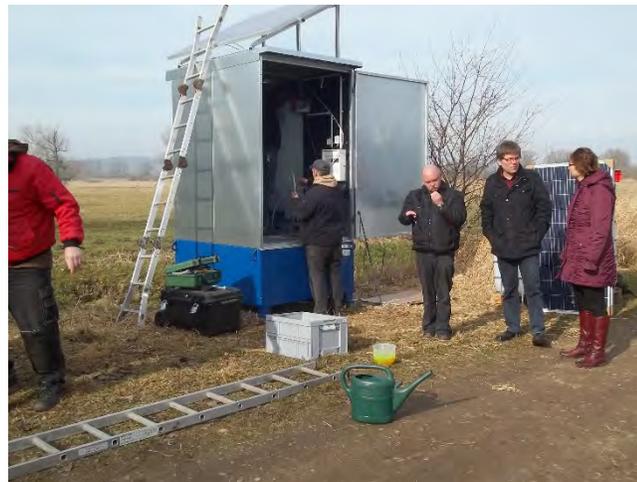
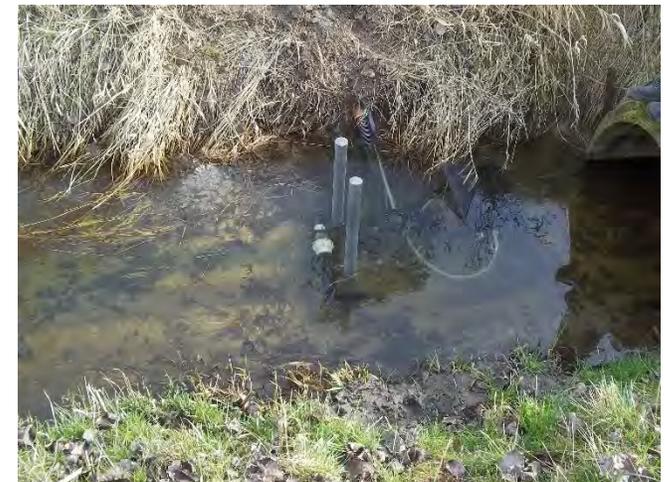
3 Phosphatfällanlagen

Regulierbare Zudosierung
von 5 - 50 l PAC pro Tag

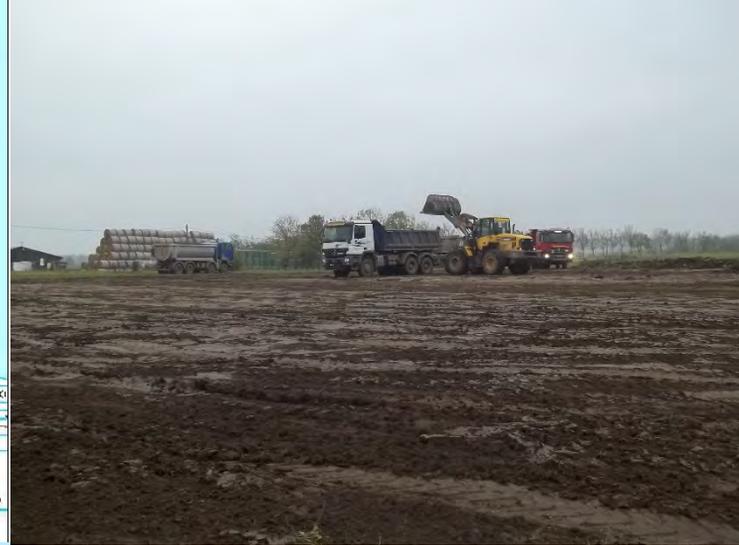
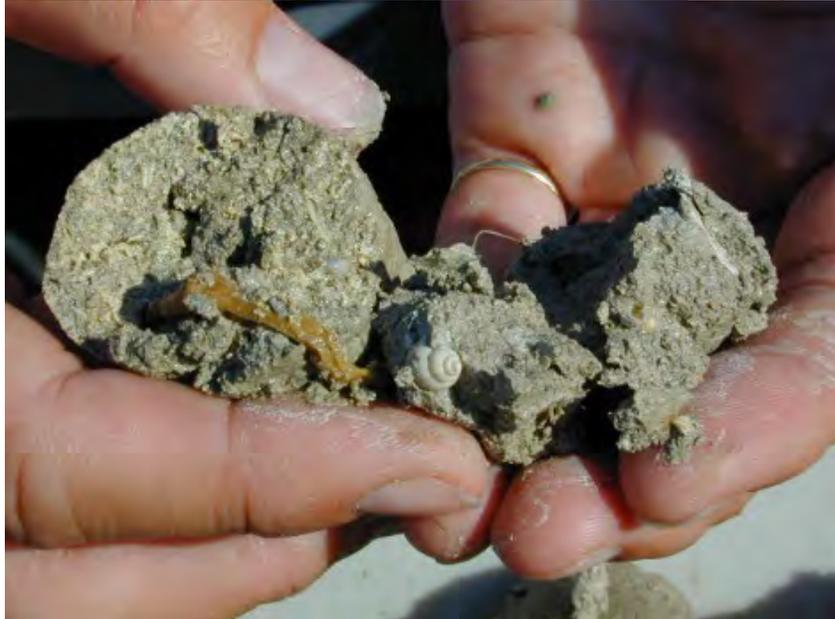
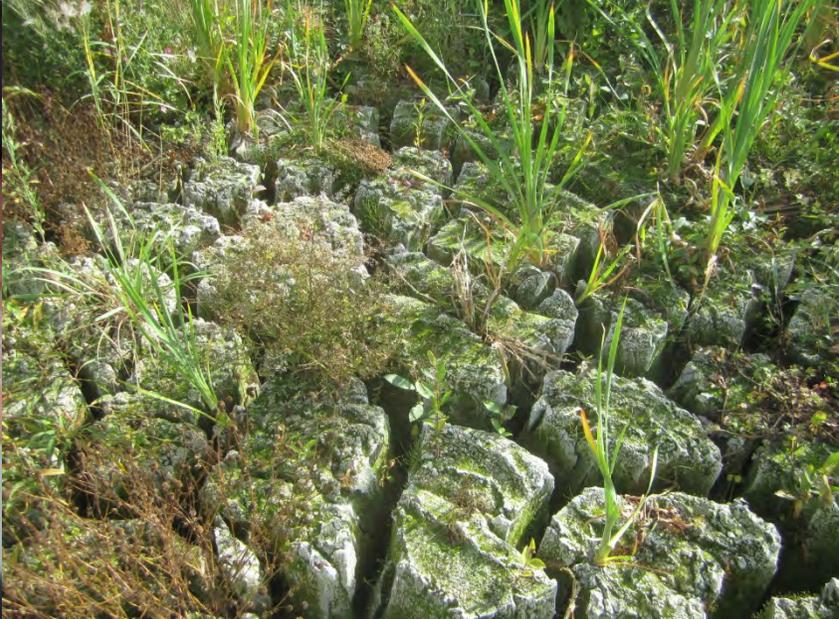
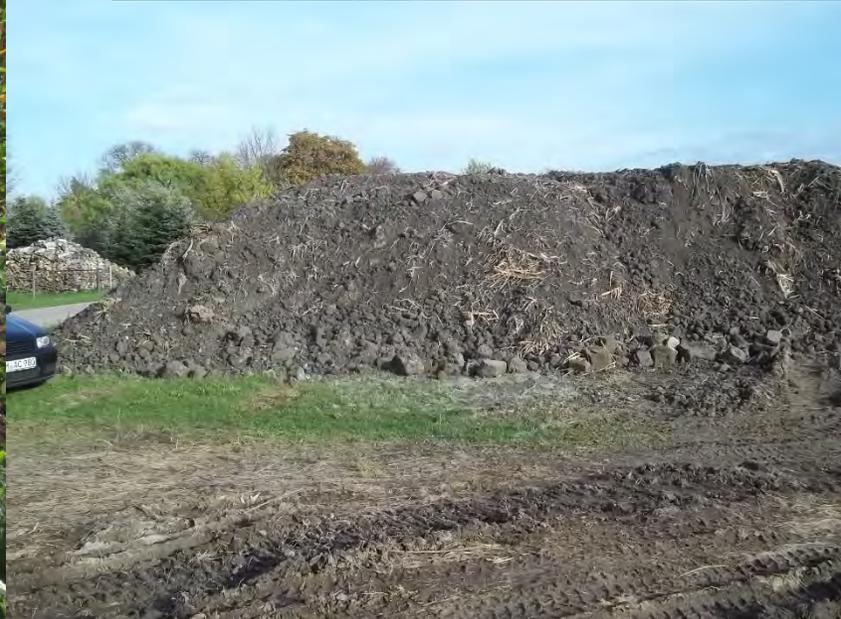
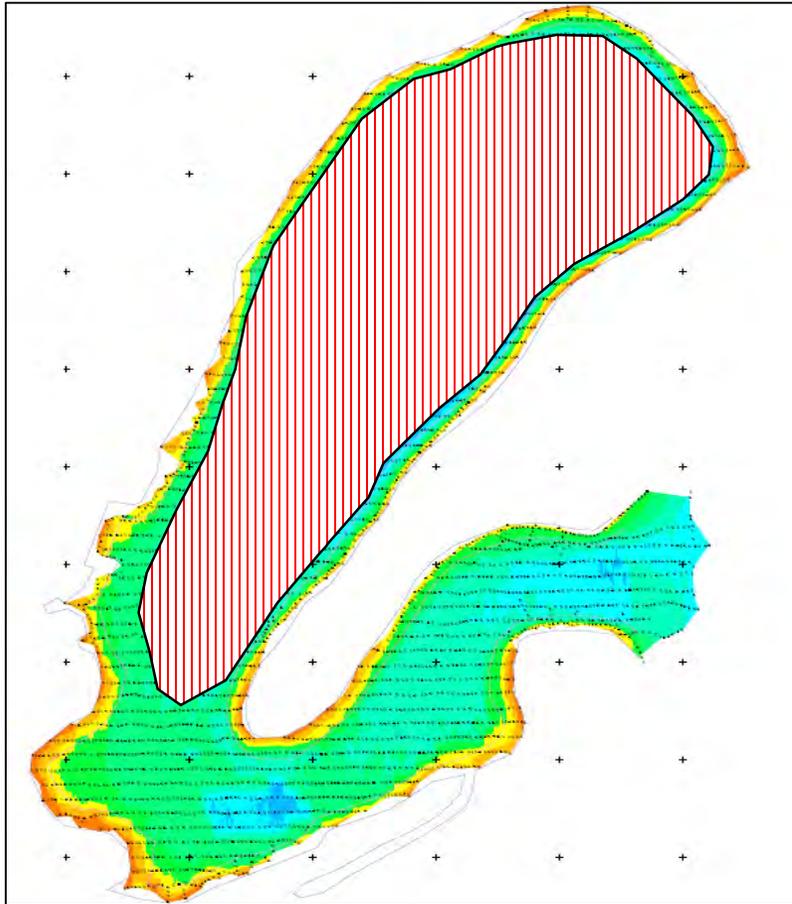
Teilentschlammung See

Stadtbuucht (Dezember 2014)

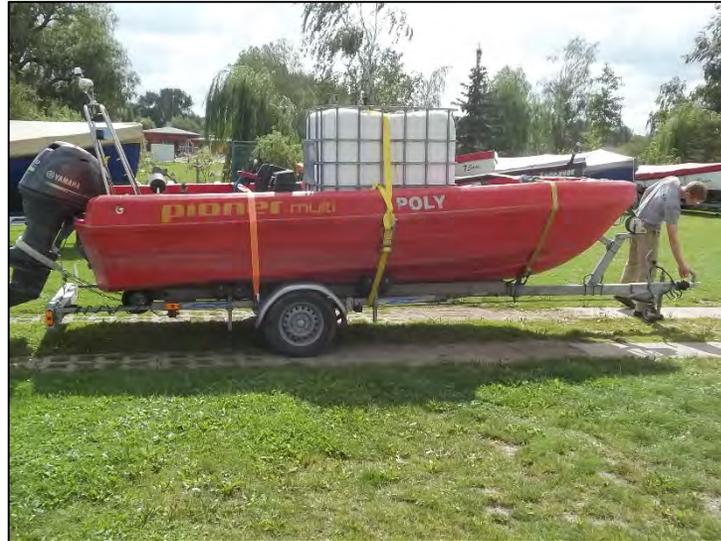
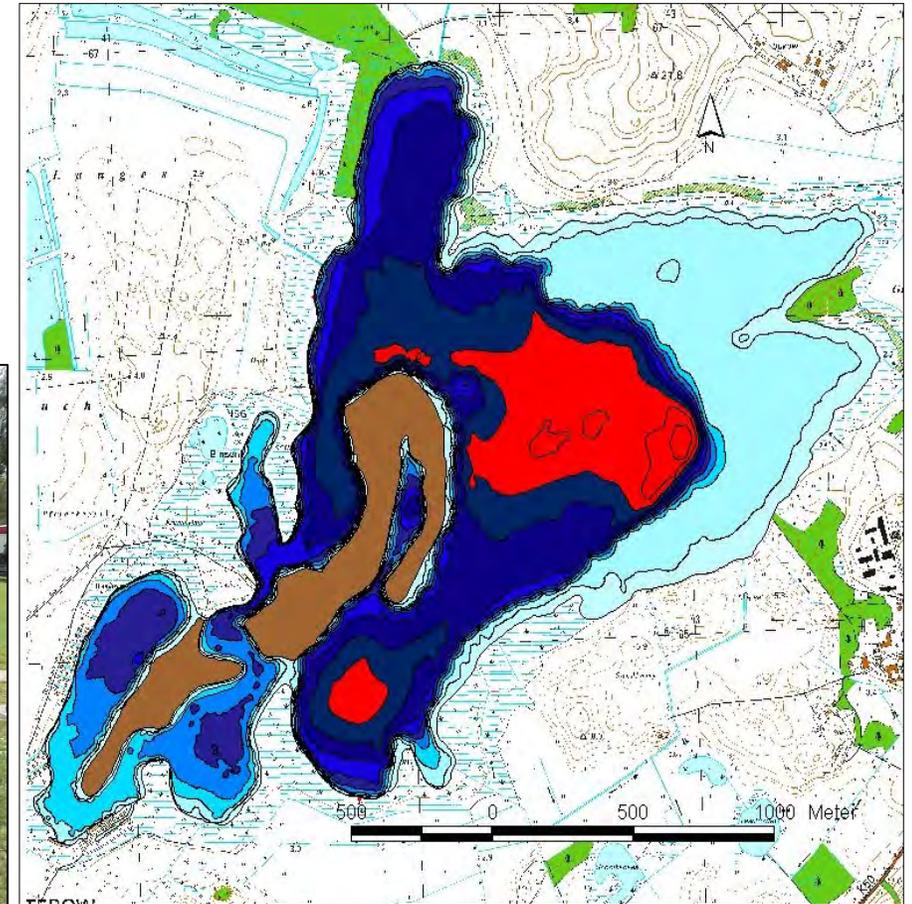
Nährstofffällung im See

Tiefenwasserfällung (August 2014)

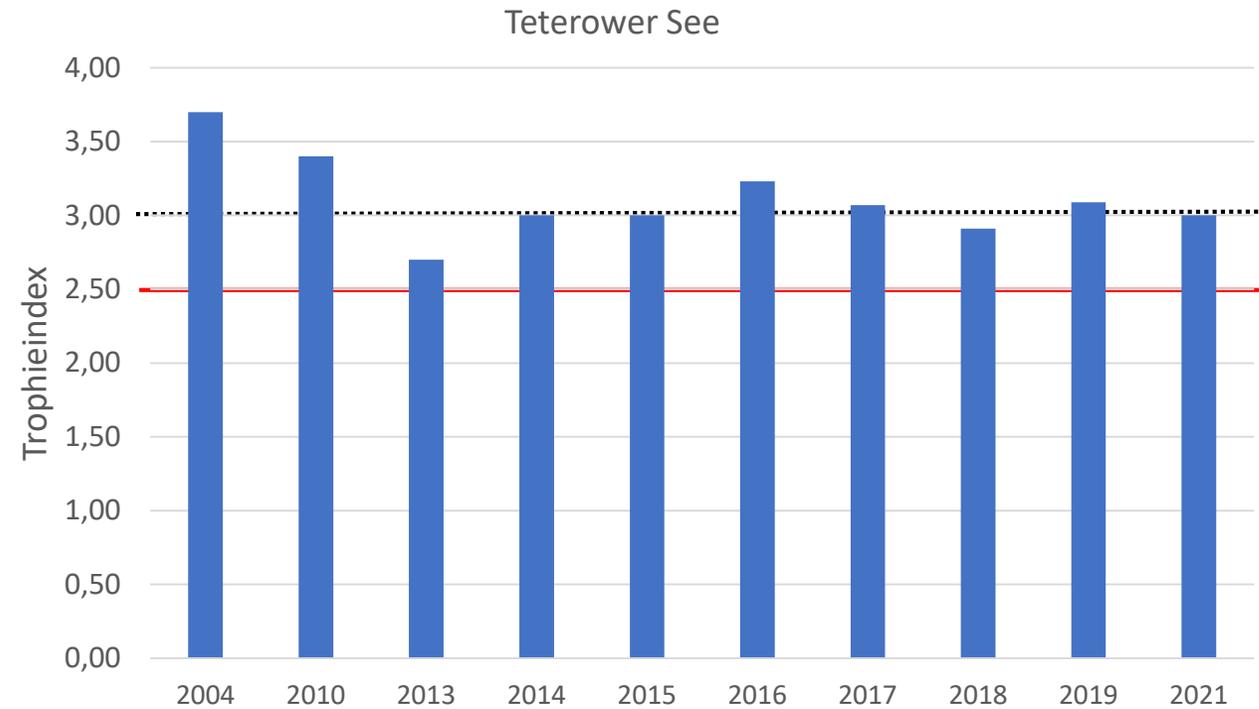
Teterower See

Trophiegrad

rote Linie bei 2,5 – Grenze des Referenzzustandes m2

gestrichelte Linie bei 3,0 – Grenze zum guten Zustand nach der OGeWV

Phytoplankton: „mäßig“ (PhytoSee)

Makrophyten: „mäßig“ (PHYLIB)

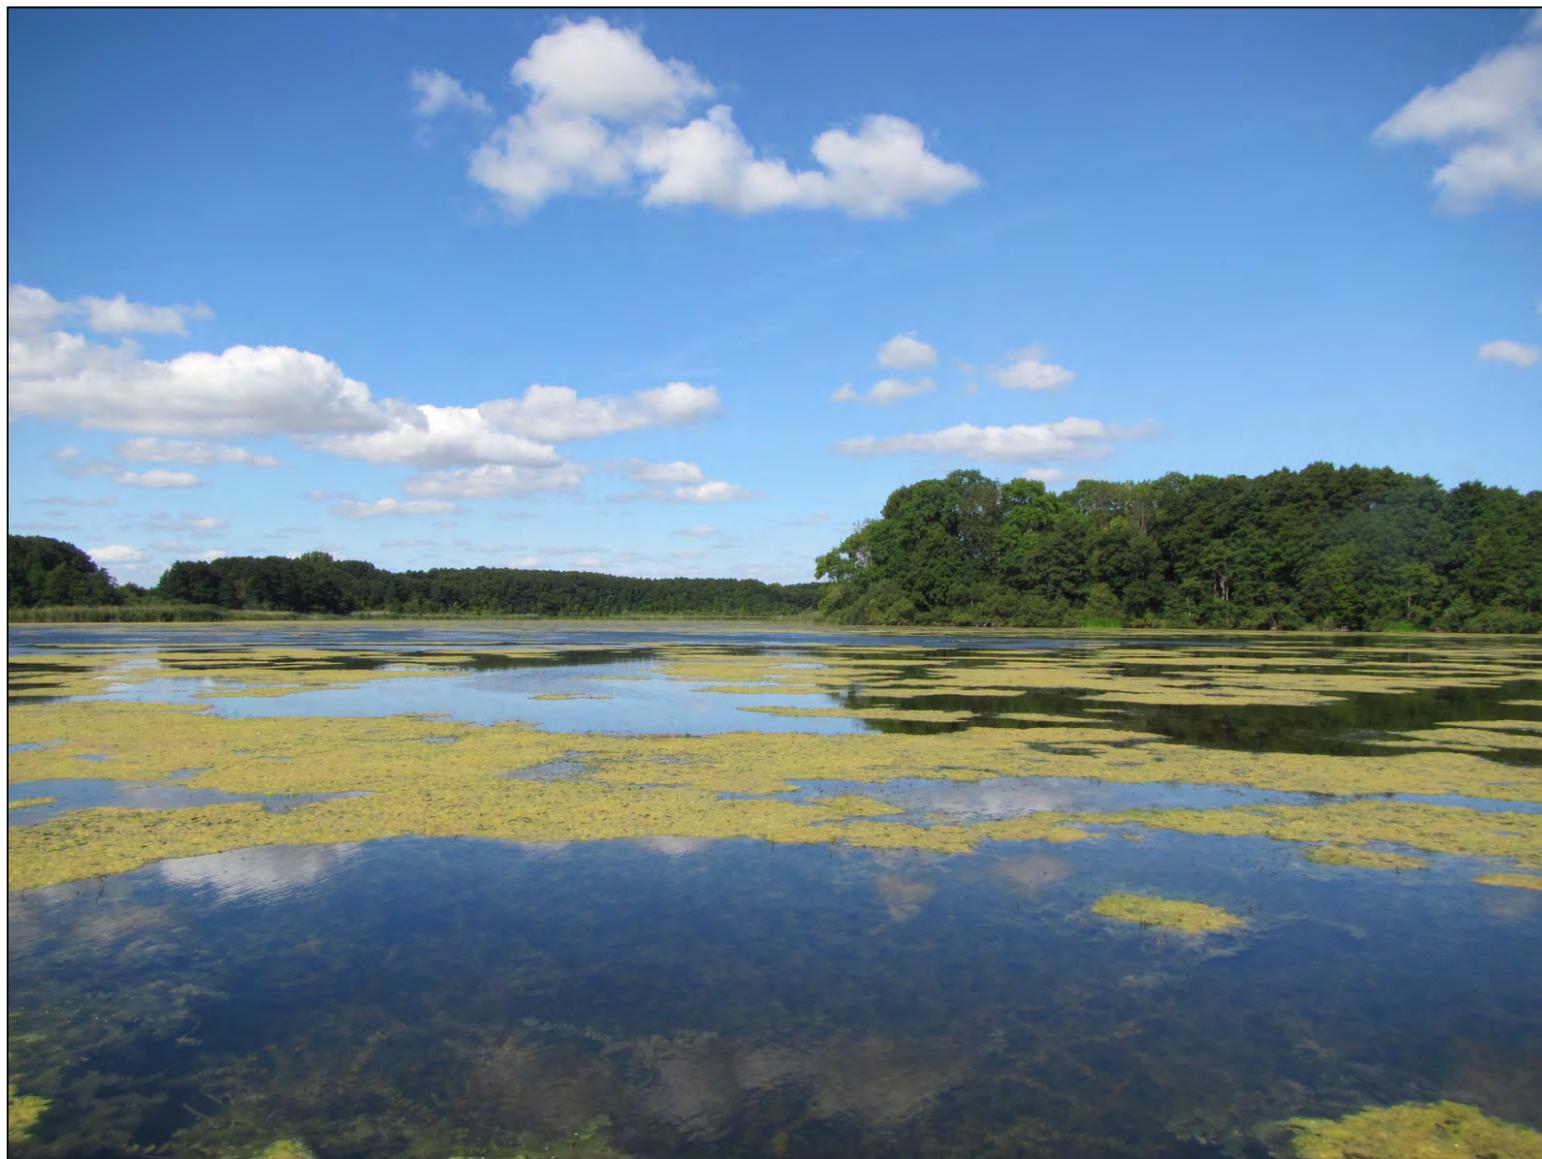
Ivenacker See

Seetyp	11.2
Maximale Tiefe	1,9 m (3,5 m)
Mittlere Tiefe	1,1 m
Seefläche	73,3 ha
Verweilzeit	> 1 Jahr
Einzugsgebietsgröße	30,4 km ²

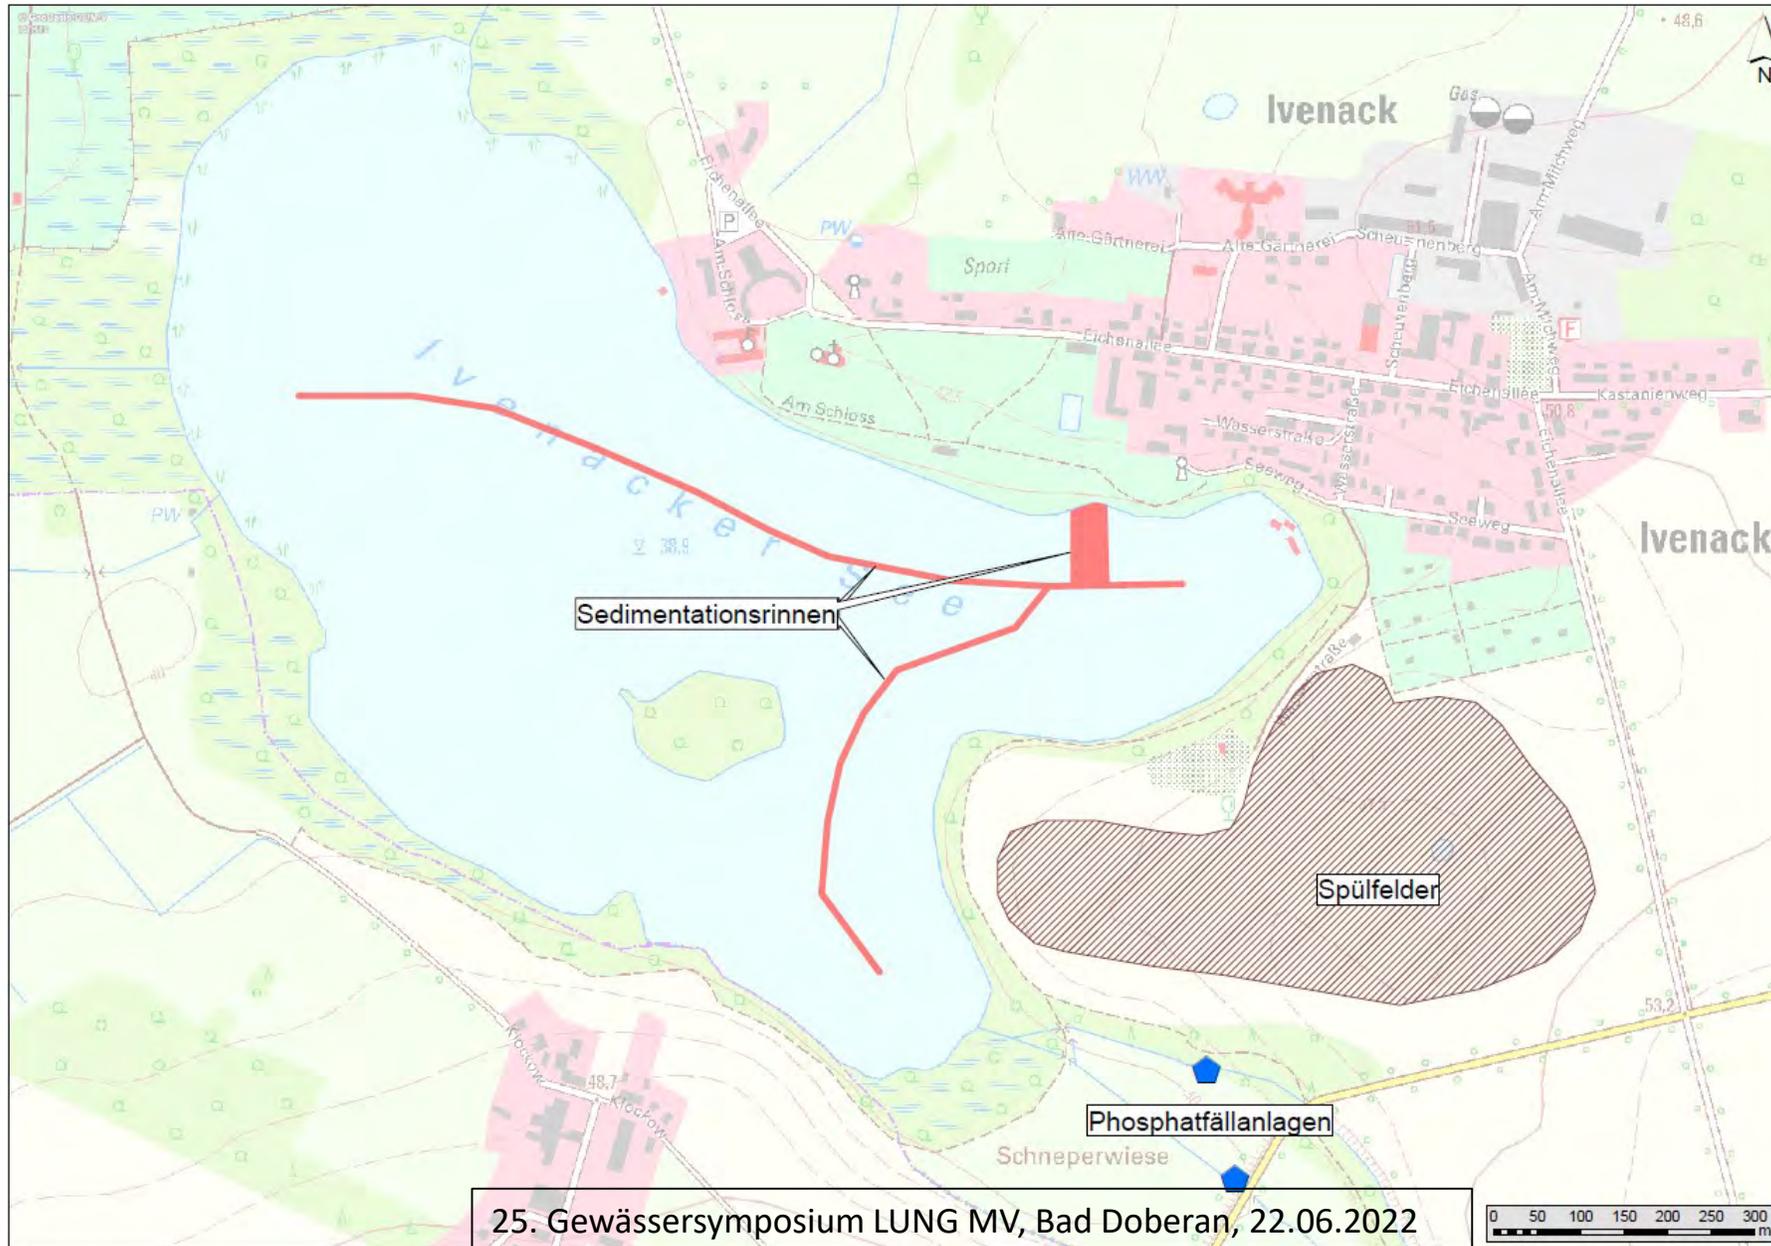
2013: Bau von Sedimentationsrinnen im See, Entnahme von 64.500 m³ Sediment

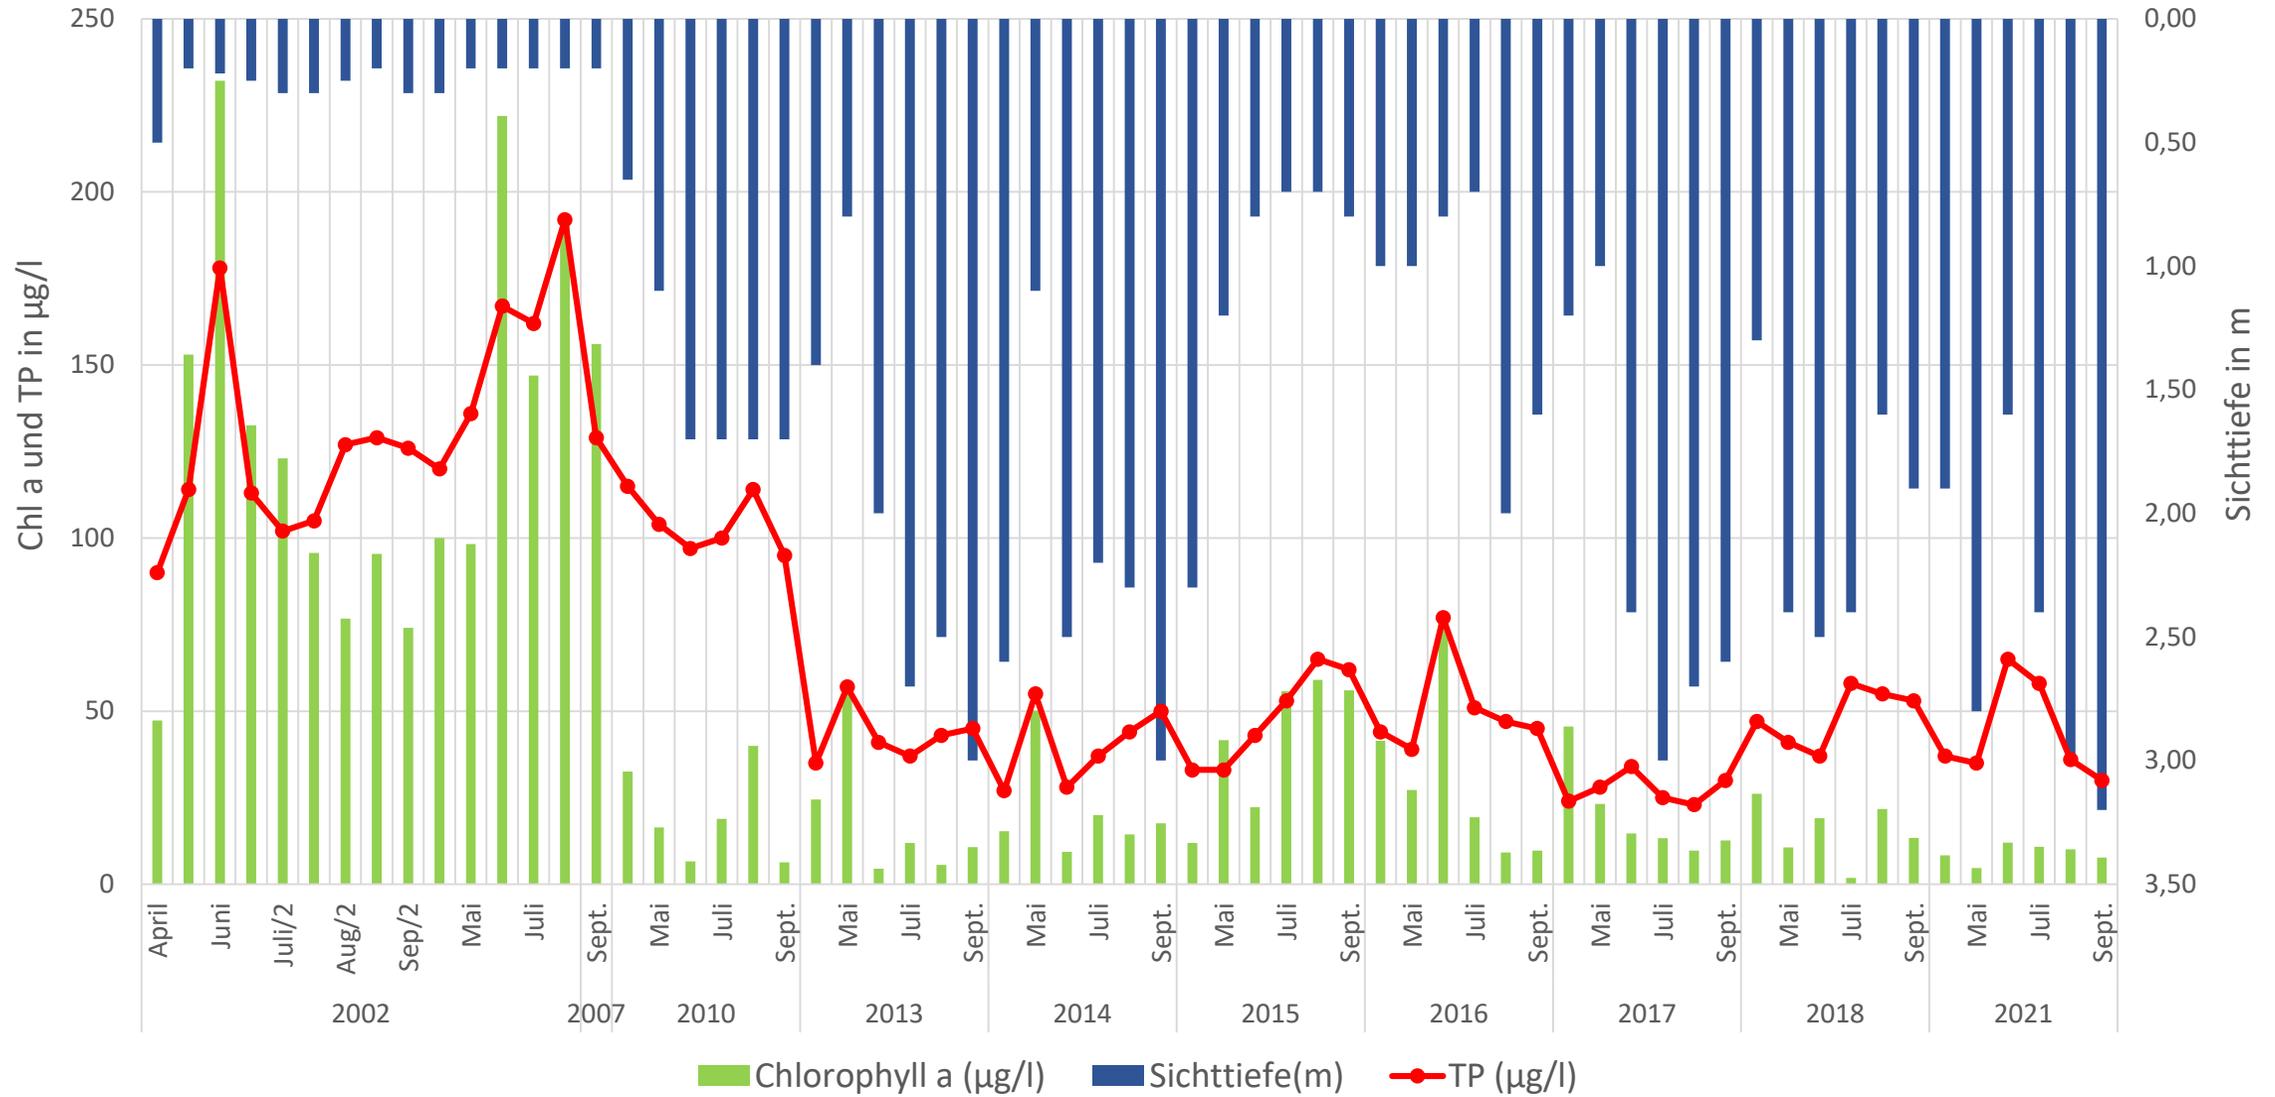
Ivenacker See

Fischsterben

Baggerung

Betrieb Phosphatfällanlagen
