Sanierung von Einzugsgebieten und Restaurierung von Seen in Mecklenburg-Vorpommern an ausgewählten Beispielen

Stefan Sandrock, bioplan – Inst. für angewandte Biologie und Landschaftsplanung GmbH,
Strandstraße 32 a, 18211 Nienhagen

25. Gewässersymposium LUNG MV, Bad Doberan, 22.06.2022

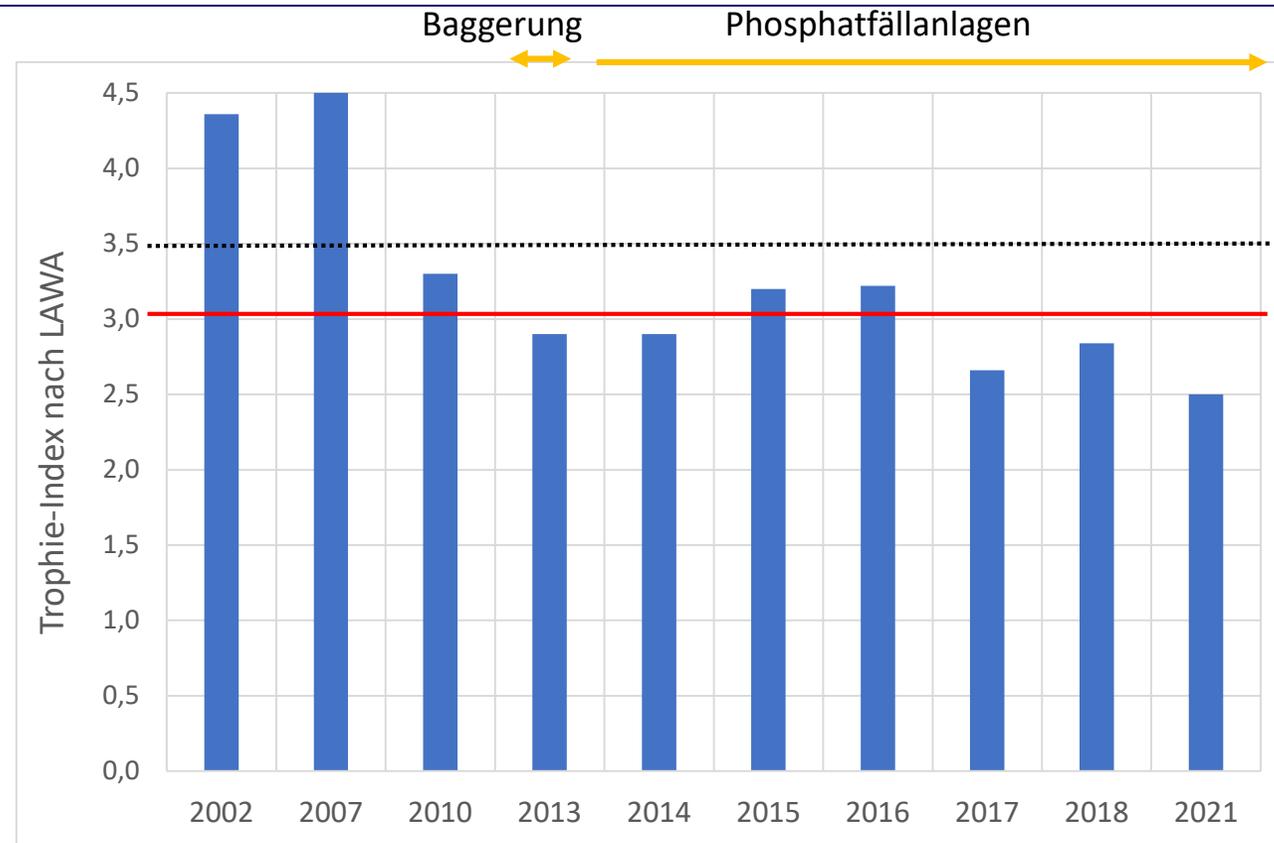
Ivenacker See

Trophiegrad

rote Linie bei 3,0 – Grenze des Referenzzustands e1

gestrichelte Linie bei 3,5 – Grenze zum guten Zustand nach der OGewV

Phytoplankton: „gut“ (PhytoSee)

Makrophyten: „mäßig“ (PHYLIB)

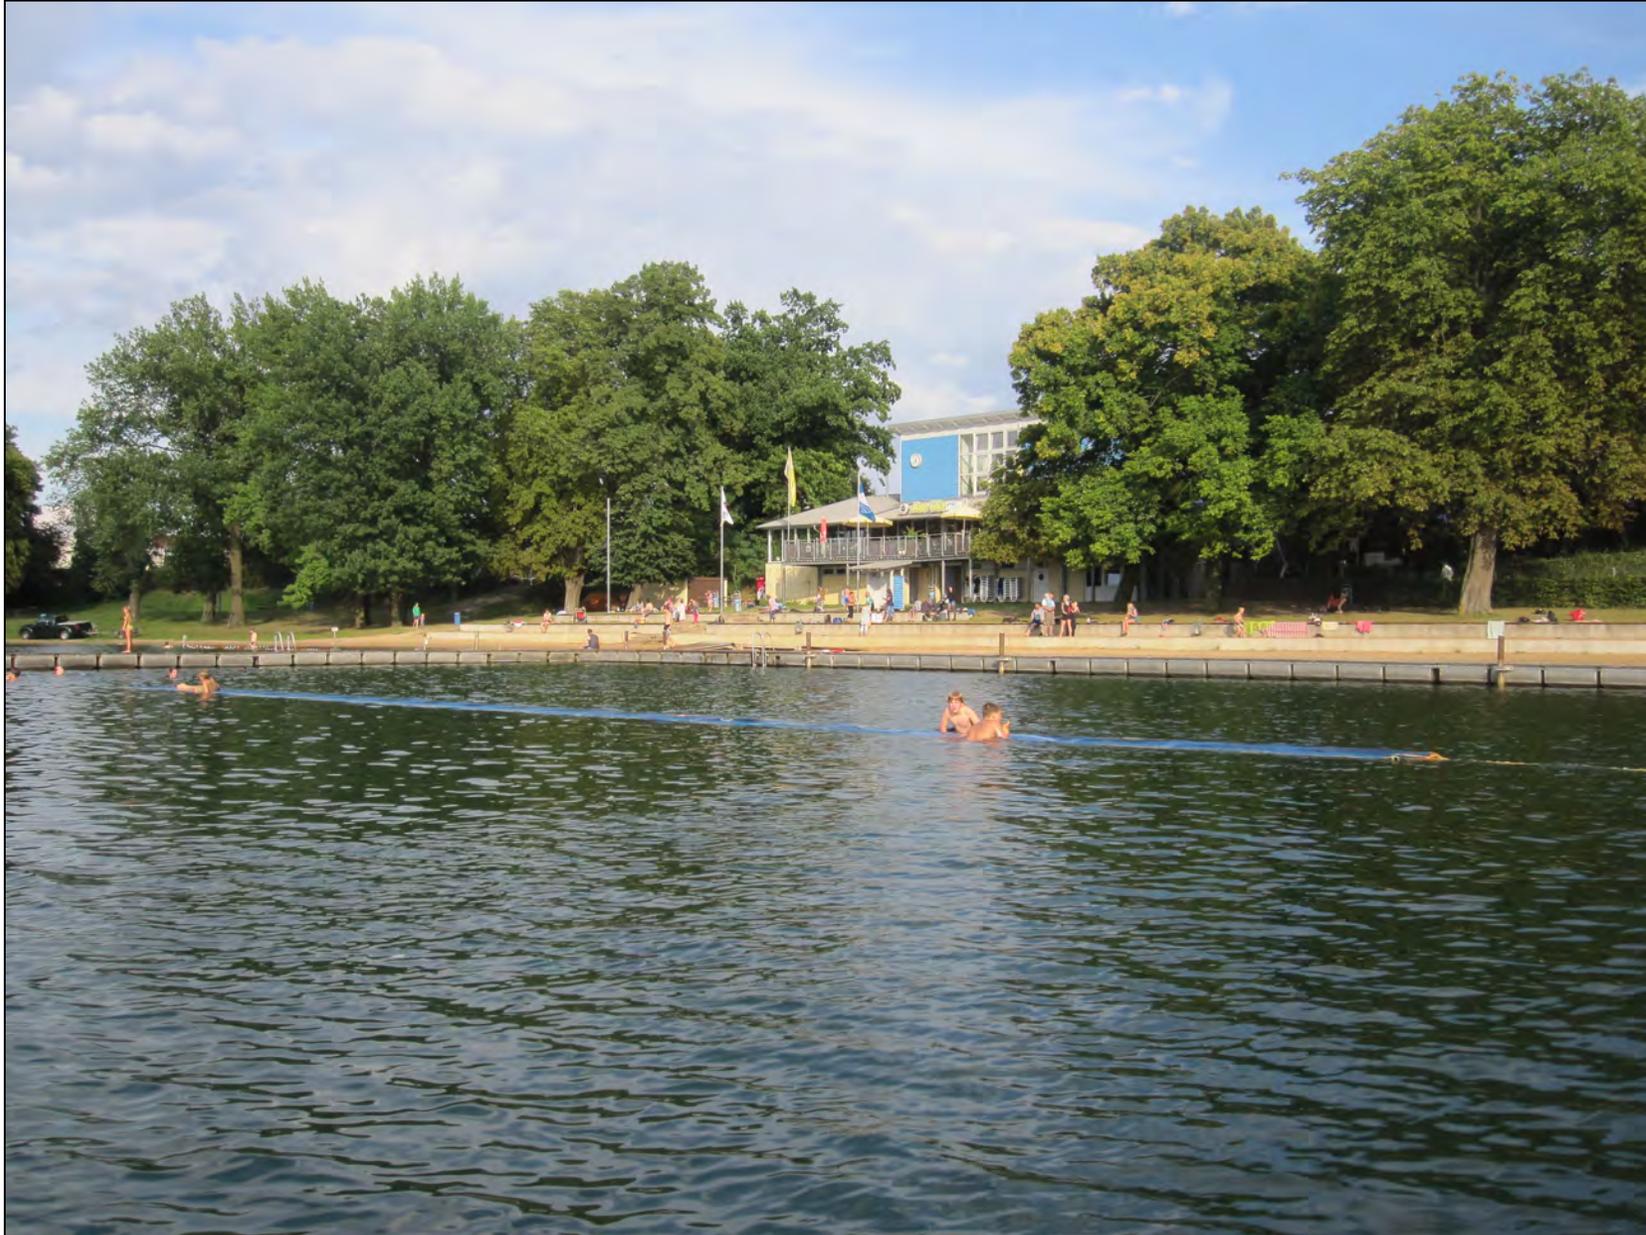
Glambecker See (Neustrelitz)

Seentyp	(10.1)
Max. Tiefe	28,6 m
Mittlere Tiefe	13,1 m
Seefläche	13 ha

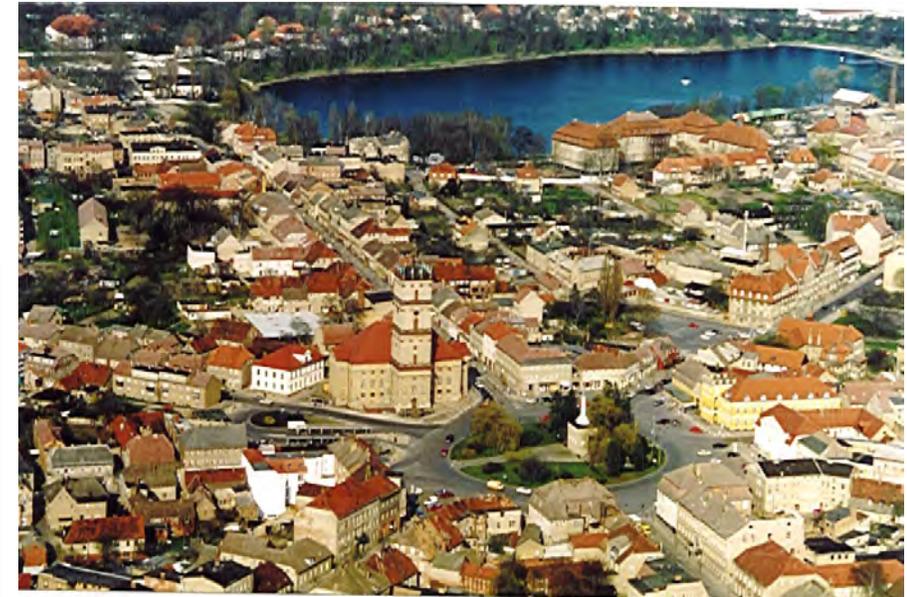
Tiefenwasserbelüftungsanlage (TWBA)

- Installation 1991
- läuft von Mai bis November im Intervallbetrieb (12/12 h)
- Zugabe von 13,3 t PAC über die Anlage im Spätherbst 2008

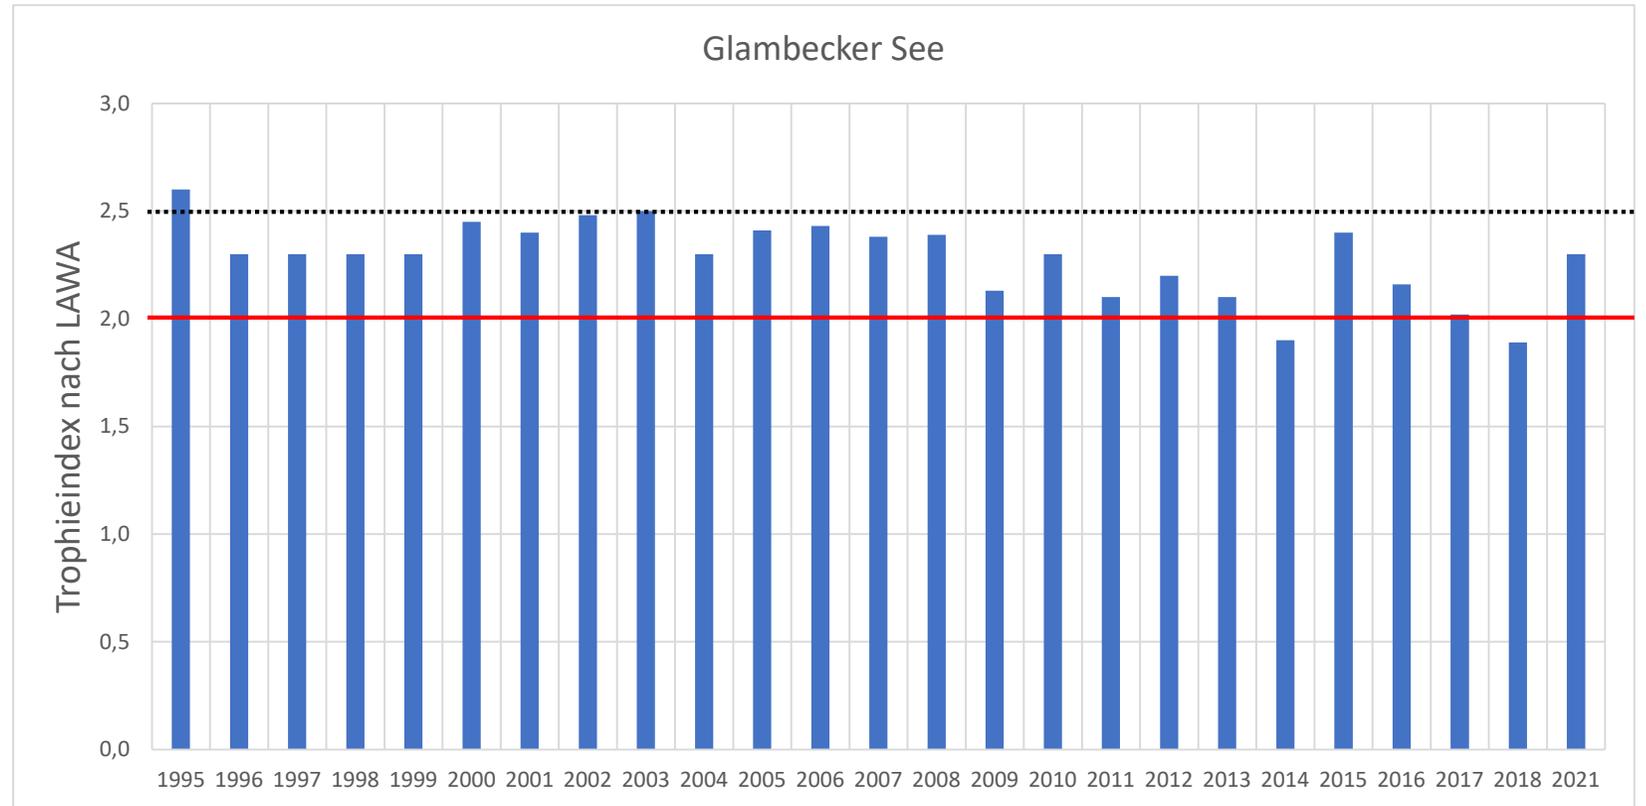
Glambecker See

Trophiegrad

rote Linie bei 2,0 – Grenze des Referenzzustands m1

gestrichelte Linie bei 2,5 – Grenze zum guten Zustand nach der OGewV

Phytoplankton: „ gut/mäßig“ (PhytoSee)
