# E+E-Vorhaben „Chara-Seen“

## Maßnahmenstand Juni 2022

Erprobungs- und Entwicklungsvorhaben des Bundesamtes für Naturschutz  
**Erprobung geeigneter Maßnahmen zur Reetablierung von  
Characeen-Grundrasen in natürlichen kalkreichen Seen**

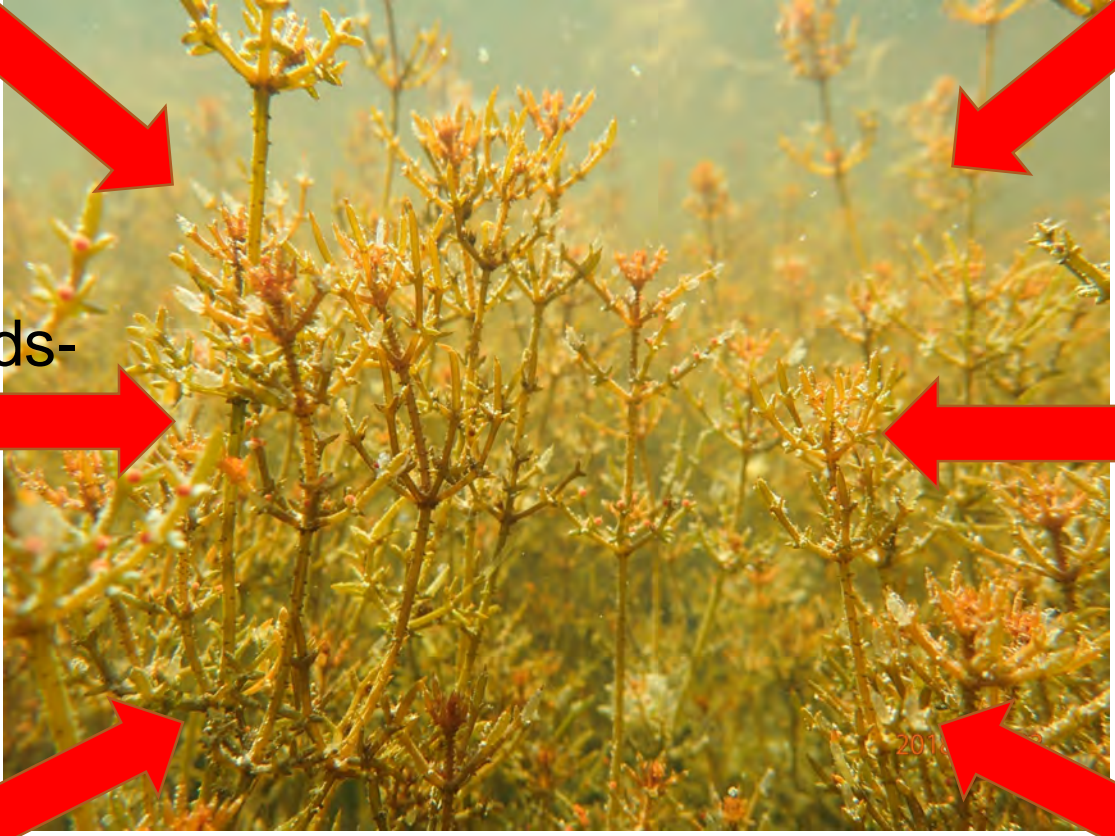
# Überblick über die untersuchten Einflussfaktoren

*Voruntersuchungen, 2017-2018*

Aufwuchs  
(Periphyton)

Nährstoffe

Fischbestands-  
struktur

gelöster  
anorganischer  
Kohlenstoff/  
Kalkgehalt

Herbivorie  
(Wasservögel, Fische)

Wasserstands-  
schwankungen

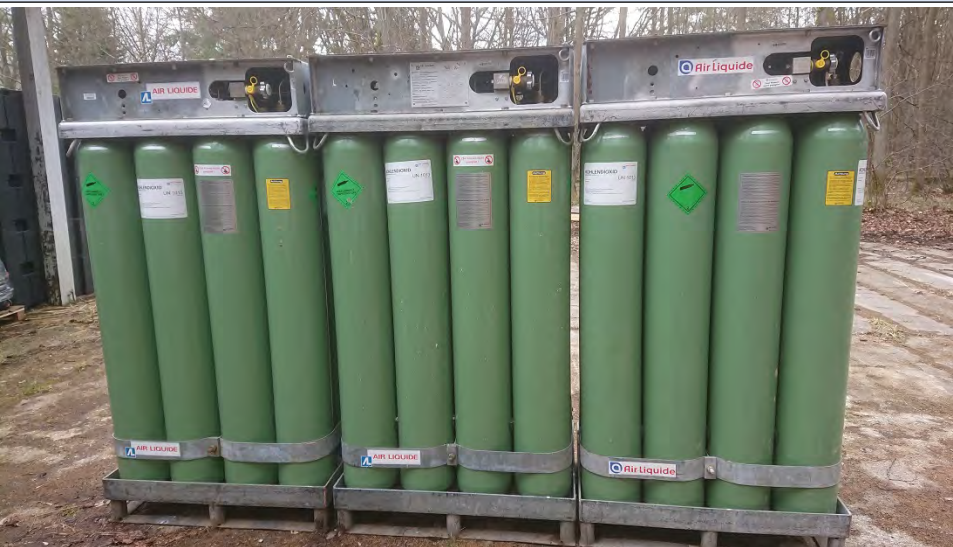
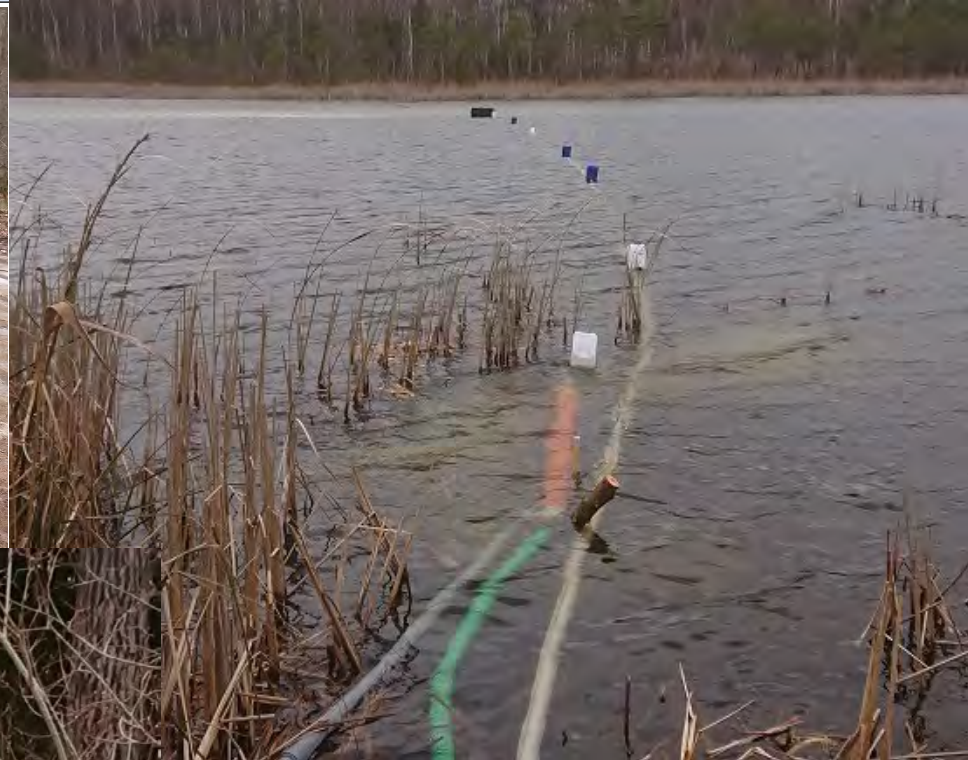
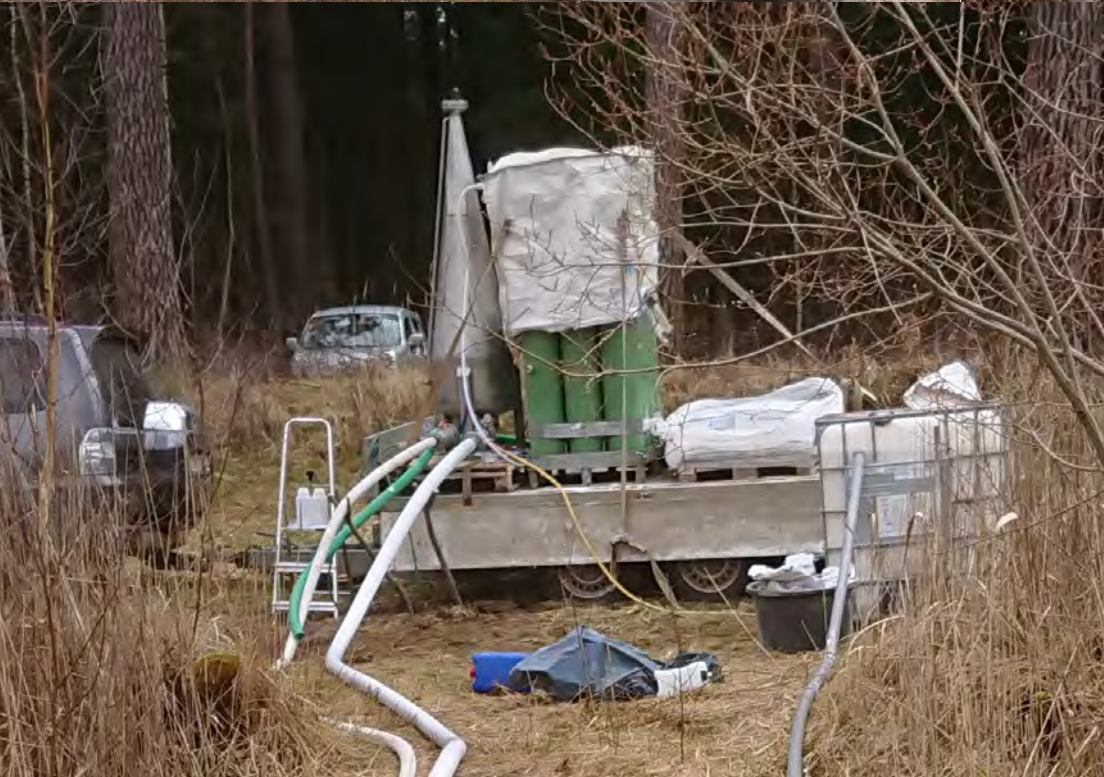
- Flüssig-CO<sub>2</sub> von AirLiquid
- Reaktor
- Kalkmilch-Behälter

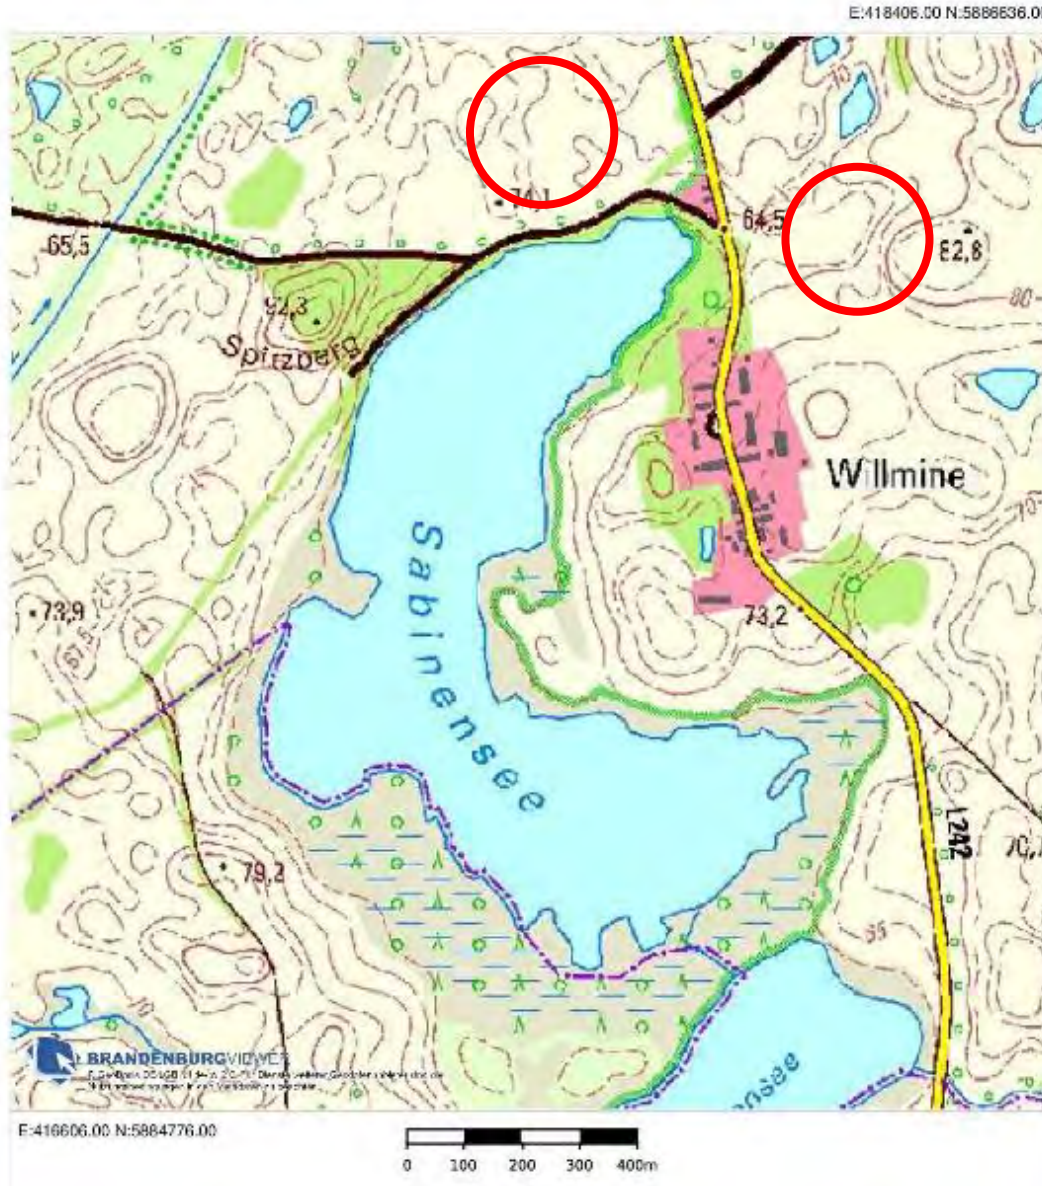
# Sabinensee

## Wasserrückhalt

- Höherlegung von Drainagen, Herbst 2021

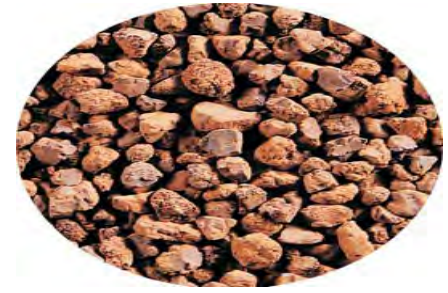
# Ferrosorp Plus 2-4mm Eisenhydroxid-Granulat zur Adsorption von Phosphor (minimalinvasiv!)

## Anwendung im Einzugsgebiet

- Anwendung als Durchflussfilter in Drainage-Ablauf (s.u.)
- Anwendung als Sohlmaterial in einem Quellzufluss (nachlassende Wirkung)

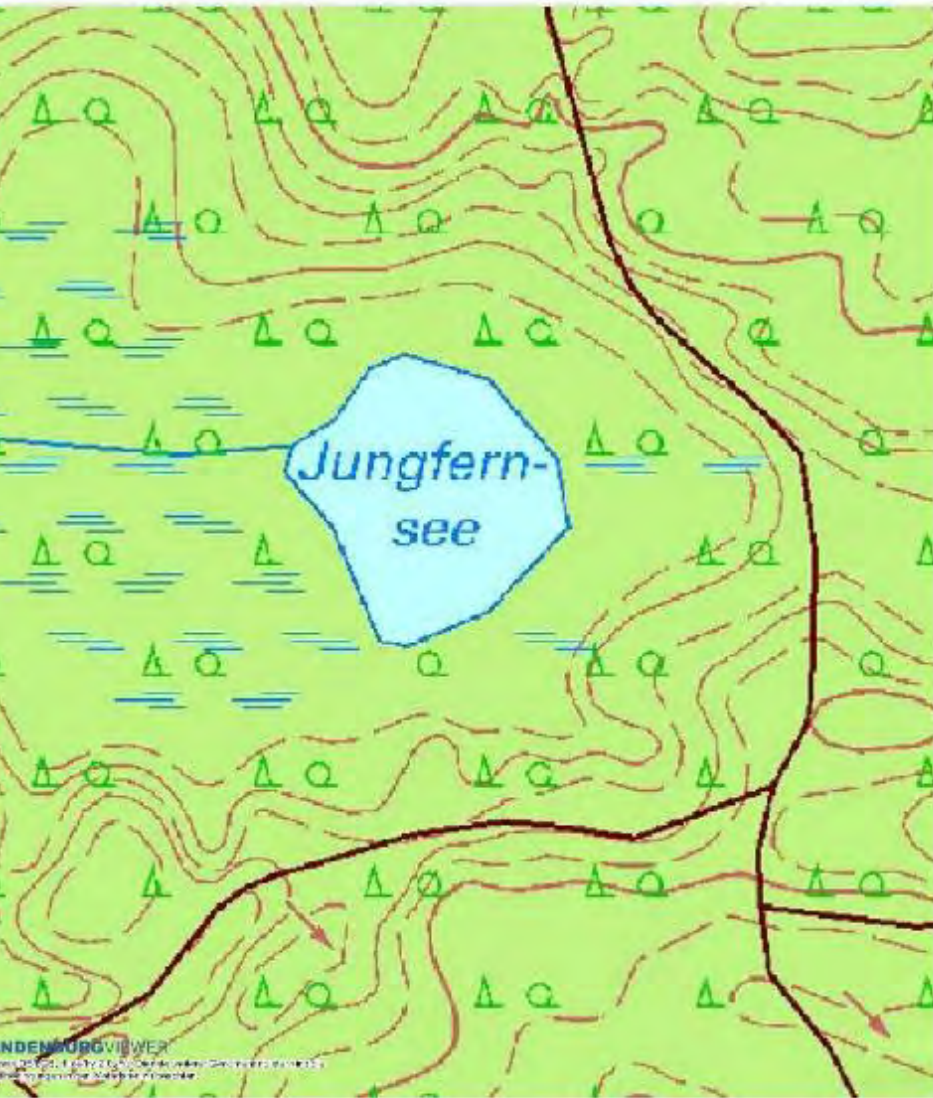
# Jungfernsee

## Anwendung seeintern

- „P-Eliminationsinsel“ mit FerroSorp im Juni 2021 installiert, Betrieb bis zum Herbst
- Jungfernsee: 1,5 ha, max. 3m tief

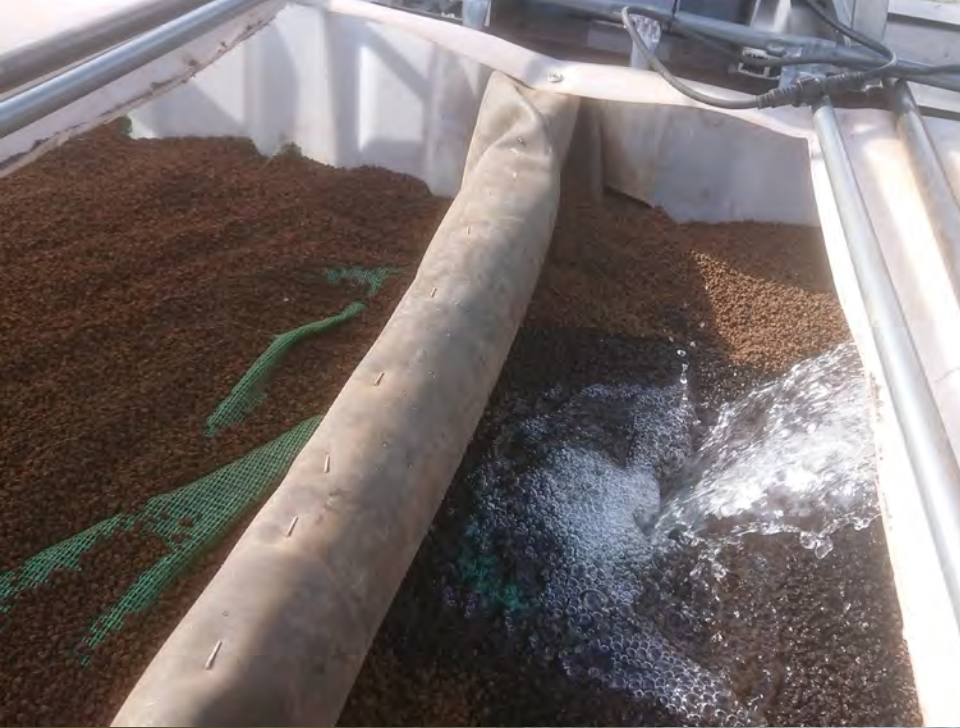
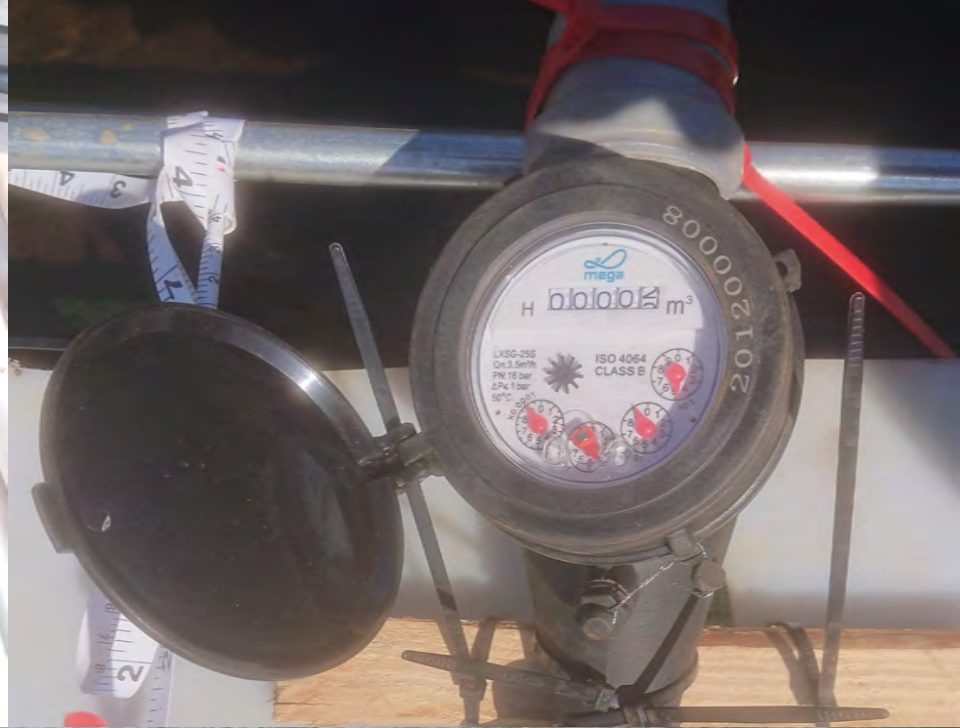
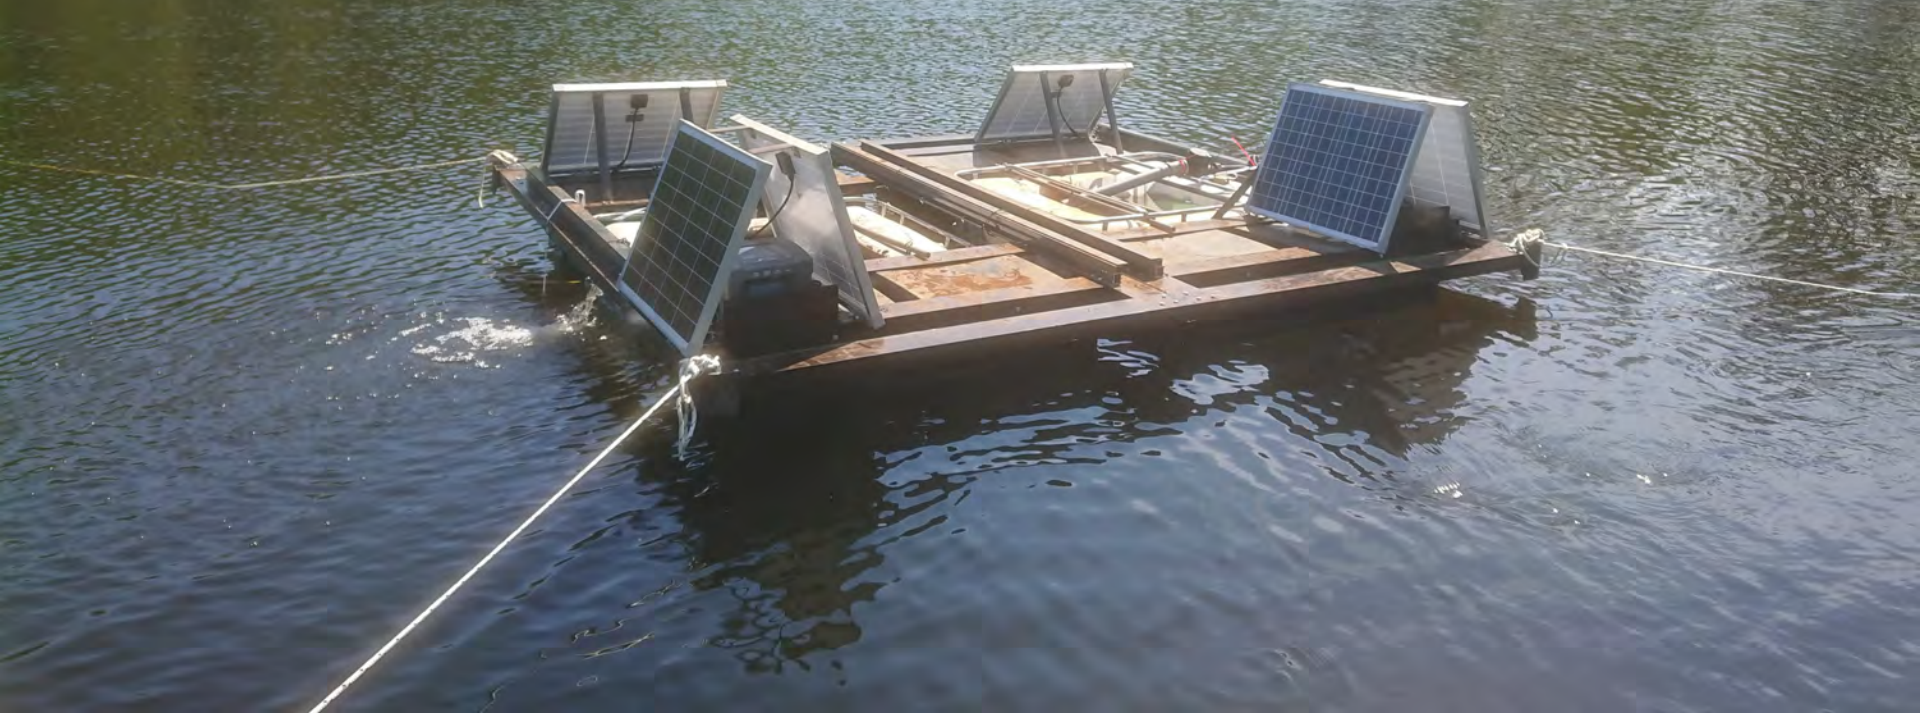
Jungferensee, Ferrosorp-Insel aufgerüstet (5 Anlagen)  
Pumpleistung 2021: 7.200 m<sup>3</sup> (über ein Drittel des Seevolumens)

- Laufende chemische Effizienzkontrolle (Labor IaG GmbH)
- Ferrosorp-Inseln: Ermittlung der Eliminationsraten in situ und im Labor mit Jungferensee-Wasser (wirkungslos!)
- Laborversuch mit höher belastetem Wasser (mäßige Wirkung)
- Vergleich neues und gebrauchtes Granulat (keine eindeutigen Ergebnisse)
- Versuch zur P-Grundbelastung des Granulates (zu hoch!)

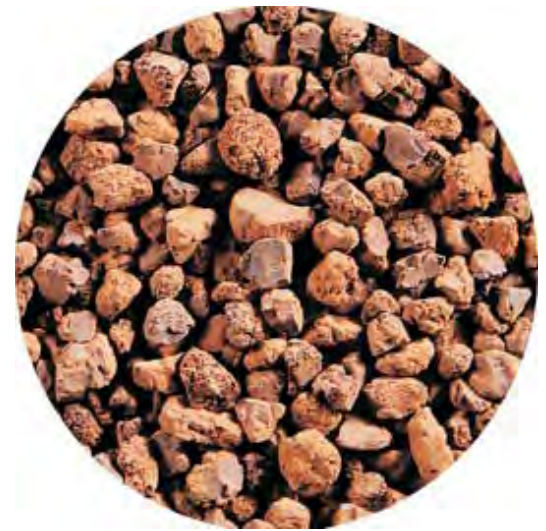
## **Ferrosorp Plus 2-4mm Eisenhydroxid-Granulat**

zur Adsorption von Phosphor (minimalinvasiv!)

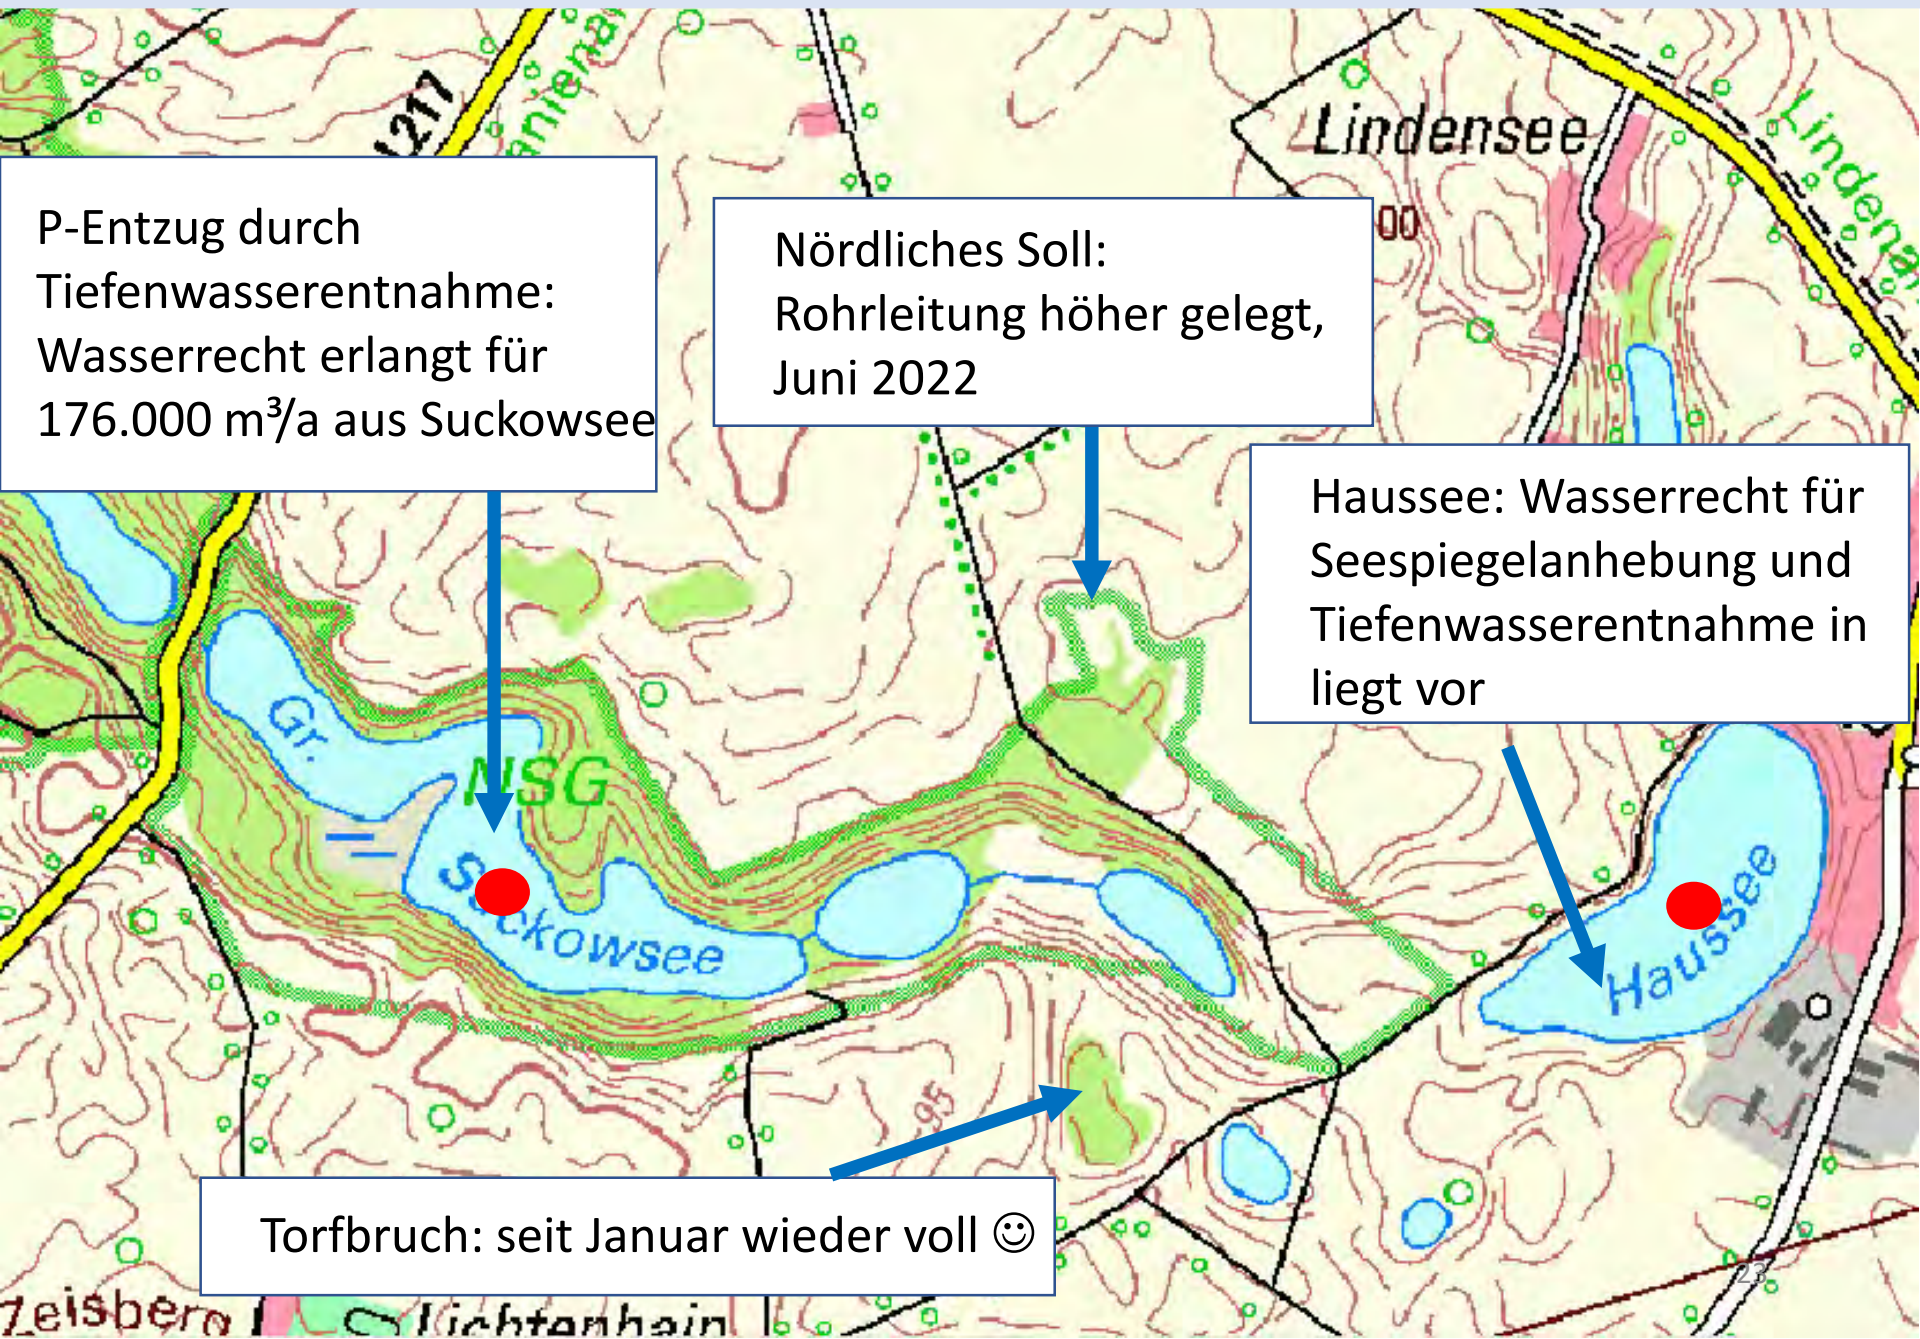
P-Entzug durch  
Tiefenwasserentnahme:  
Wasserrecht erlangt für  
176.000 m<sup>3</sup>/a aus Suckowsee

Nördliches Soll:  
Rohrleitung höher gelegt,  
Juni 2022

Haussee: Wasserrecht für  
Seespiegelanhebung und  
Tiefenwasserentnahme in  
liegt vor

Torfbruch: seit Januar wieder voll 😊

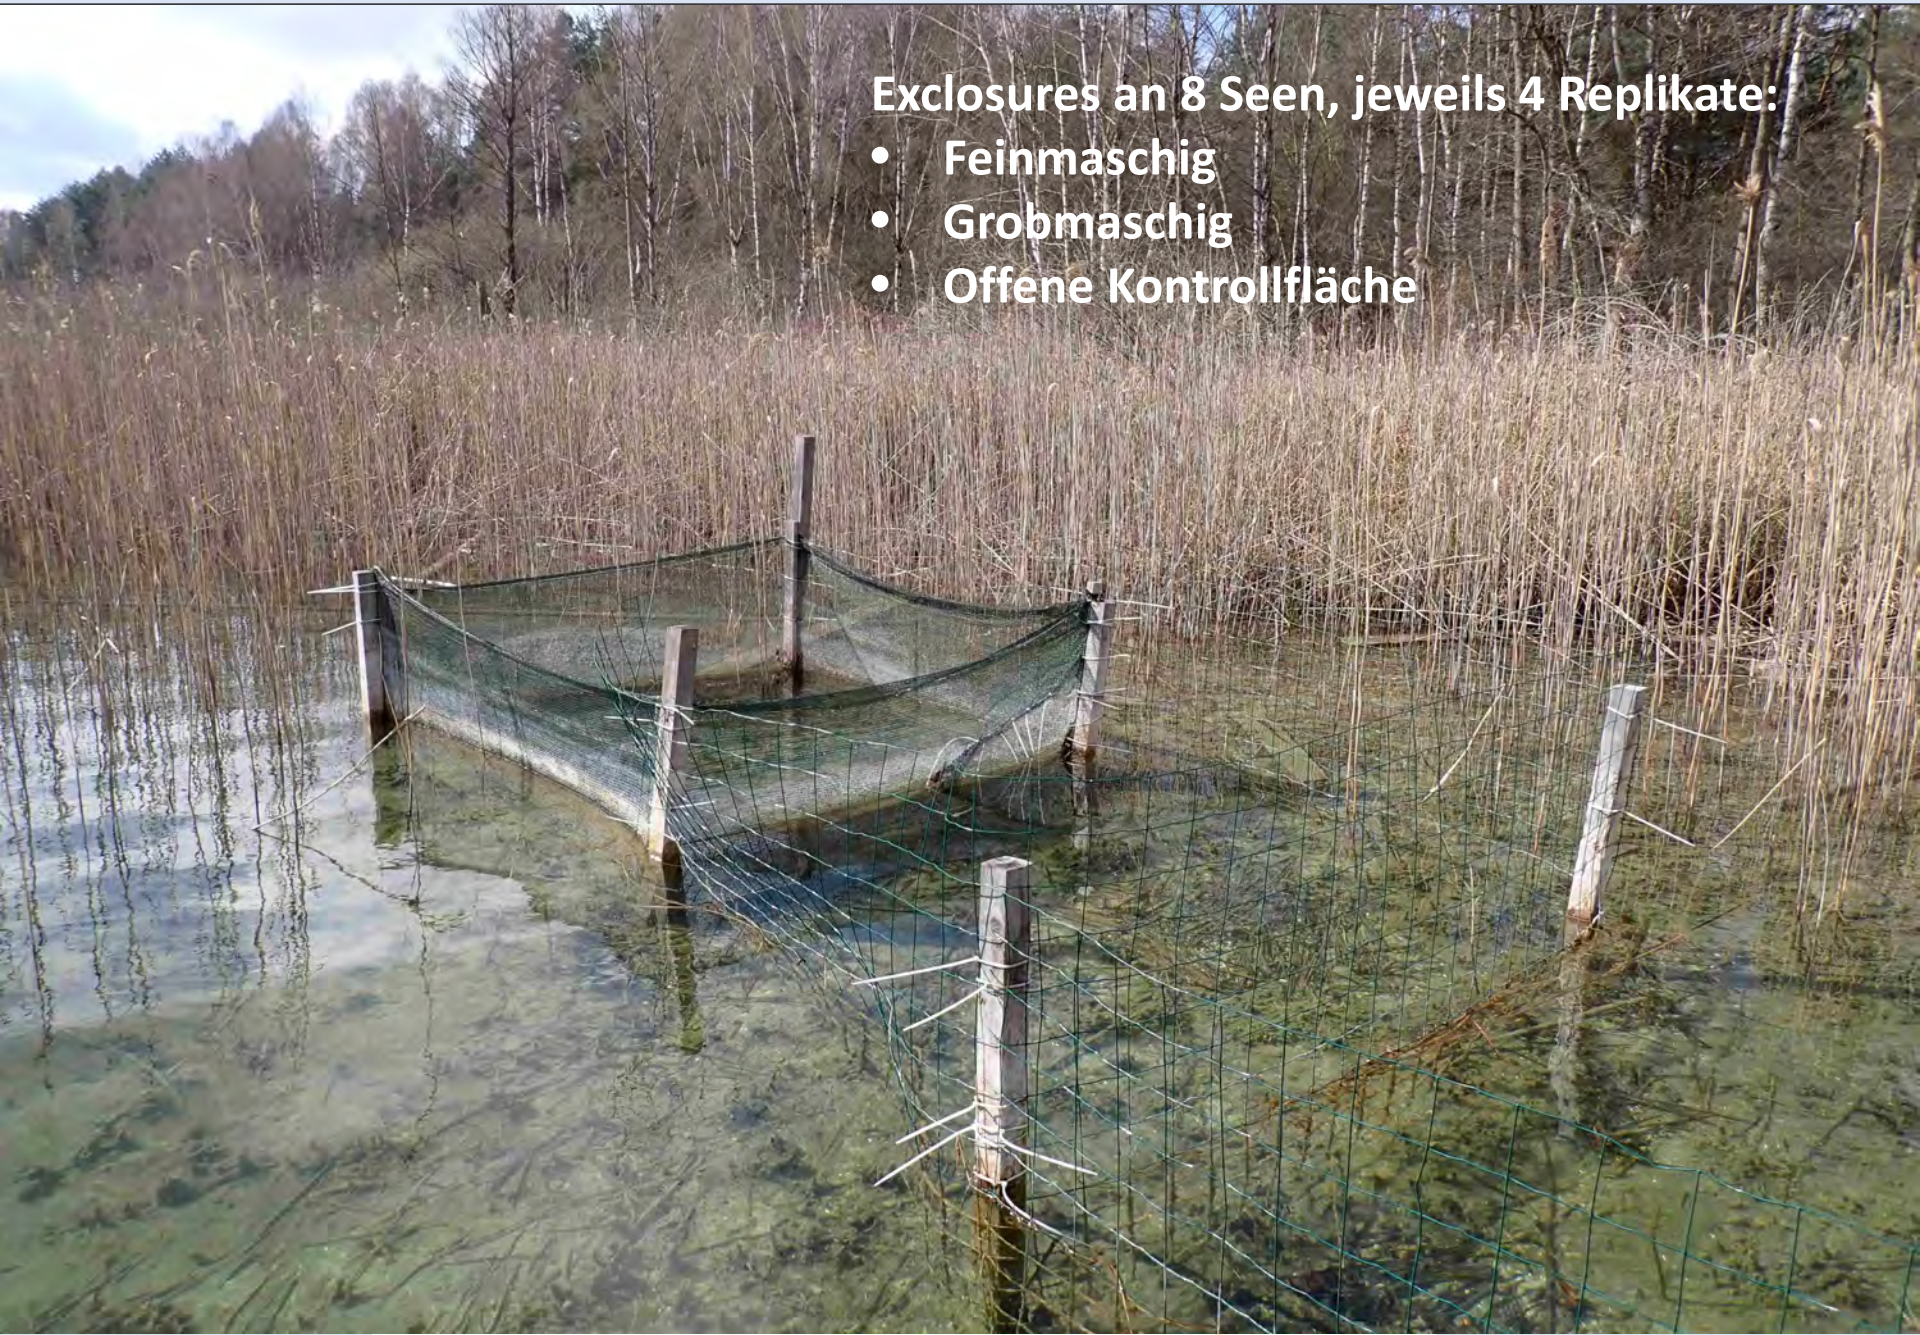
Exclosures an 8 Seen, jeweils 4 Replikate:

- Feinmaschig
- Grobmaschig
- Offene Kontrollfläche

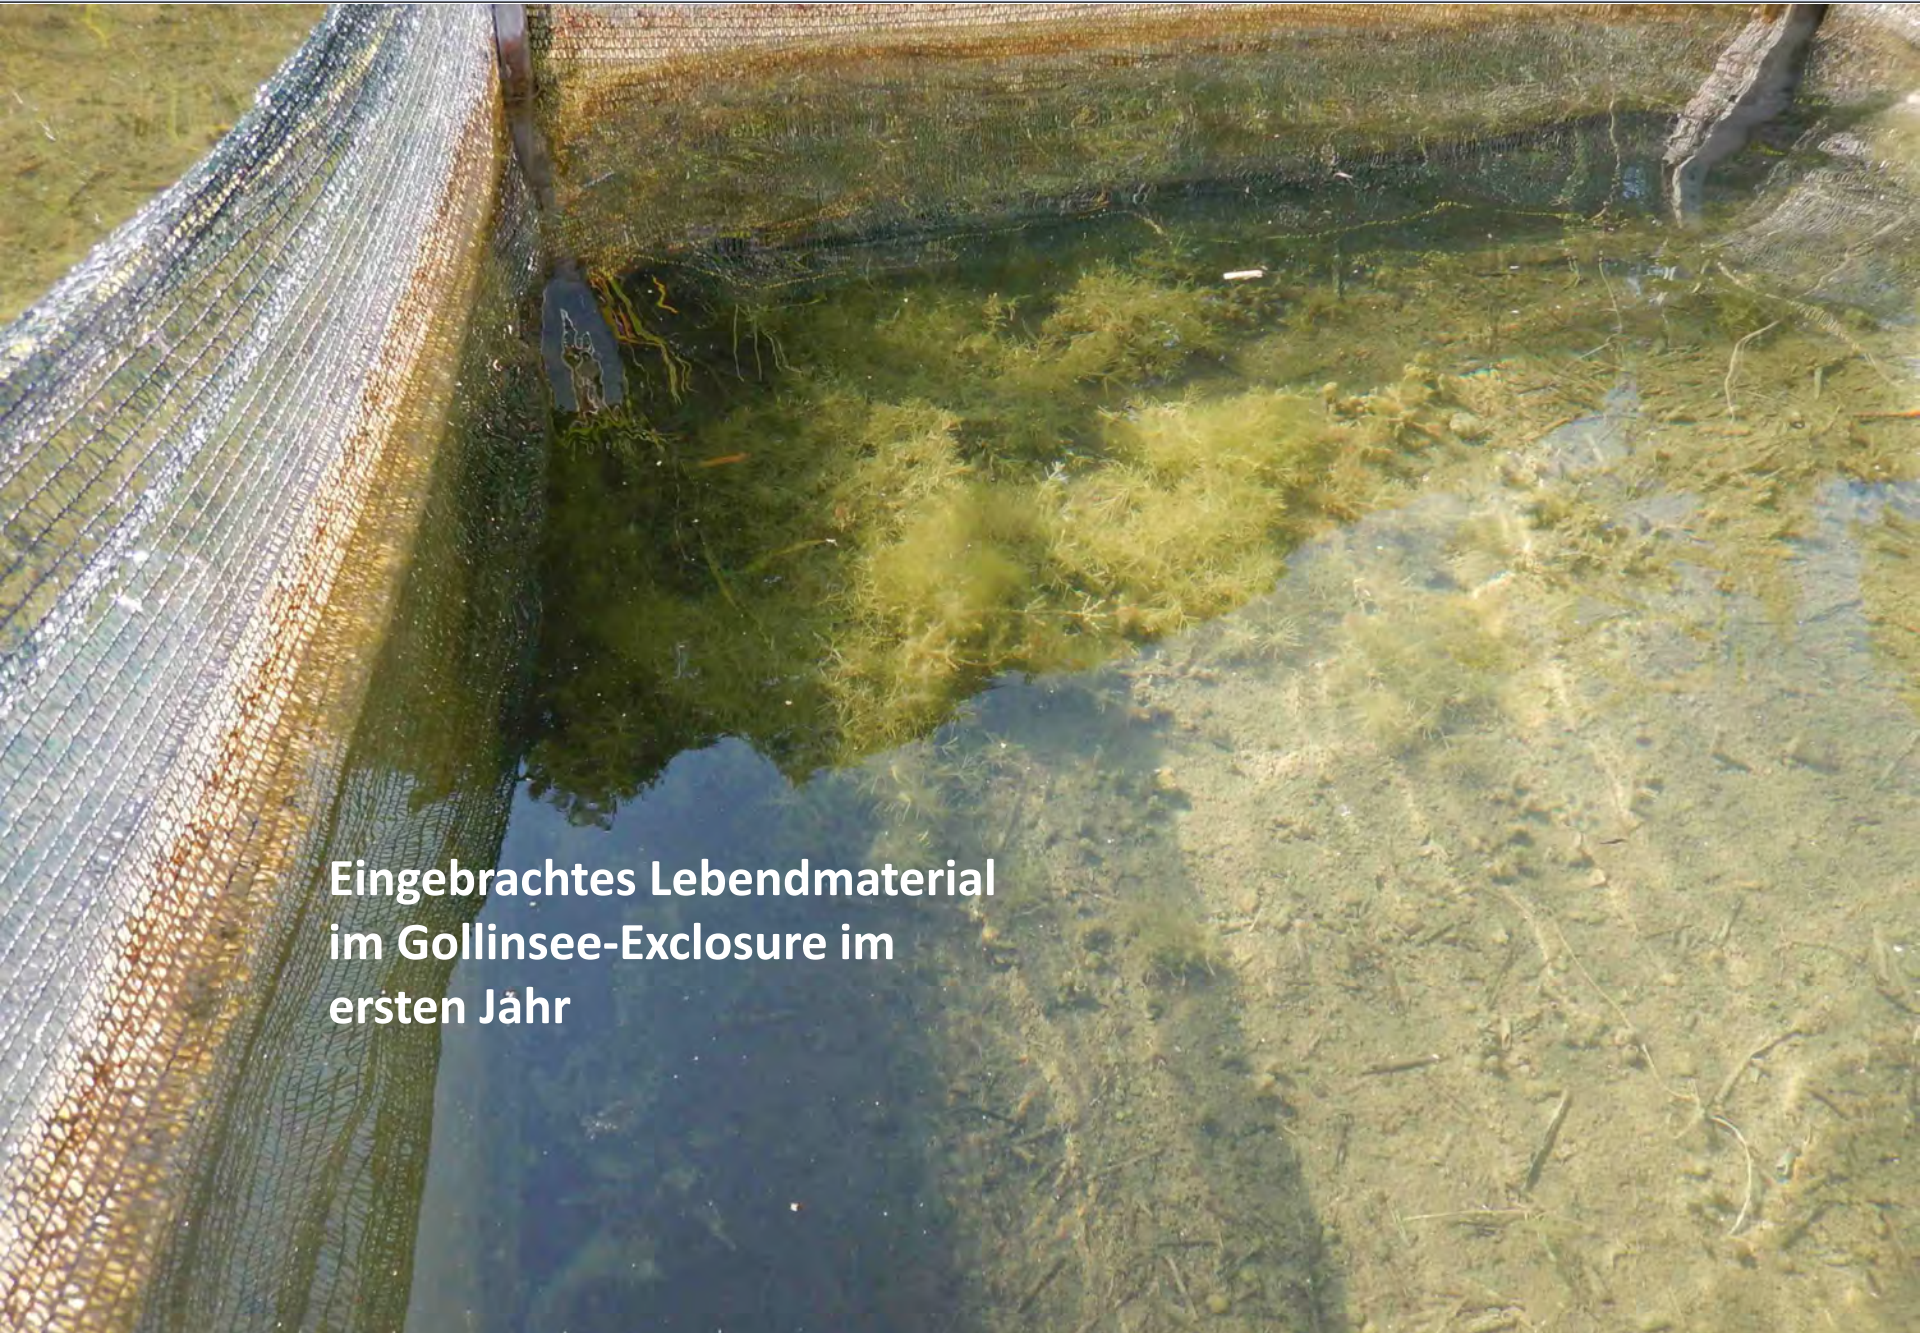
Eingebrachtes Lebendmaterial  
im Gollinsee-Exclosure im  
ersten Jahr

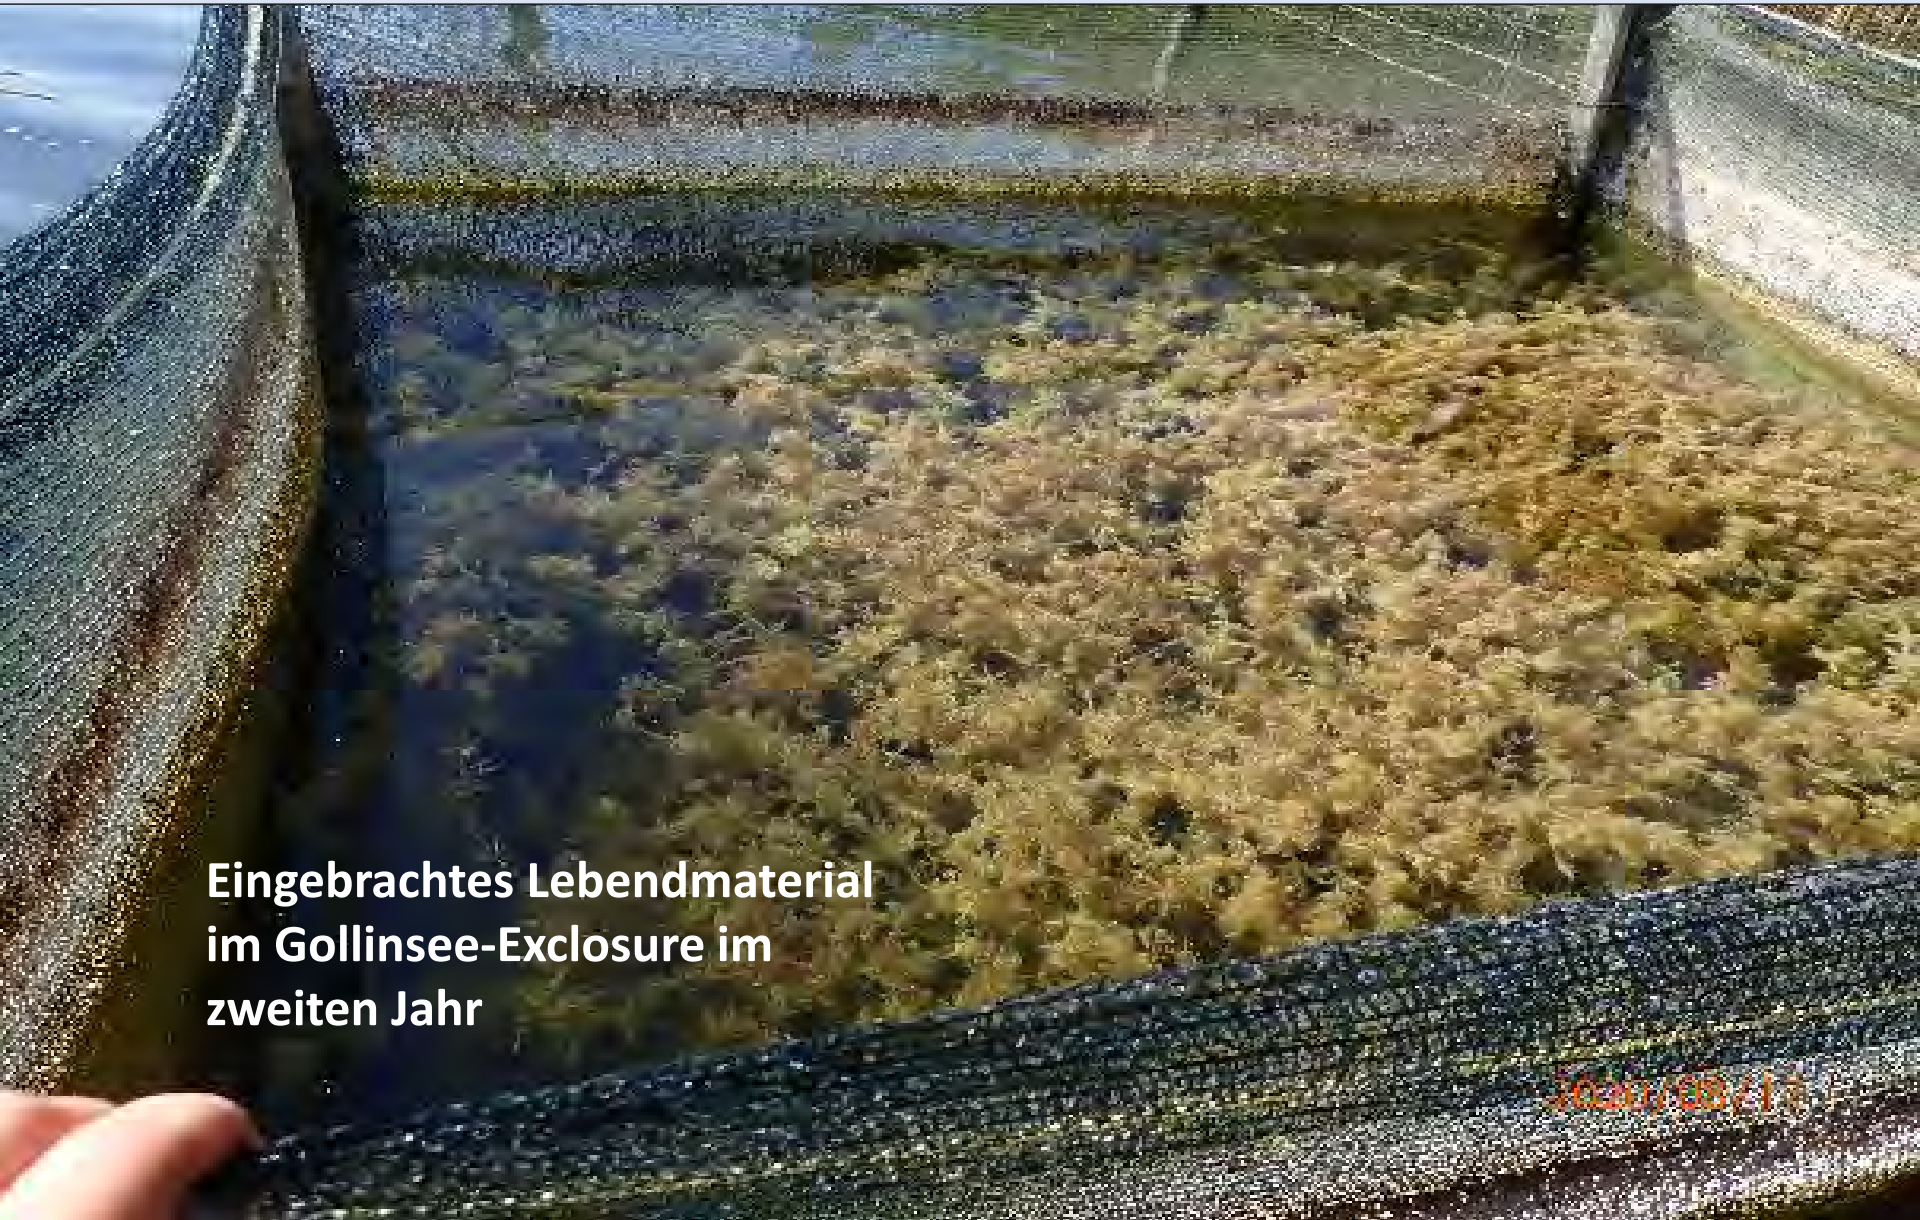
Eingebrachtes Lebendmaterial  
im Gollinsee-Exclosure im  
zweiten Jahr

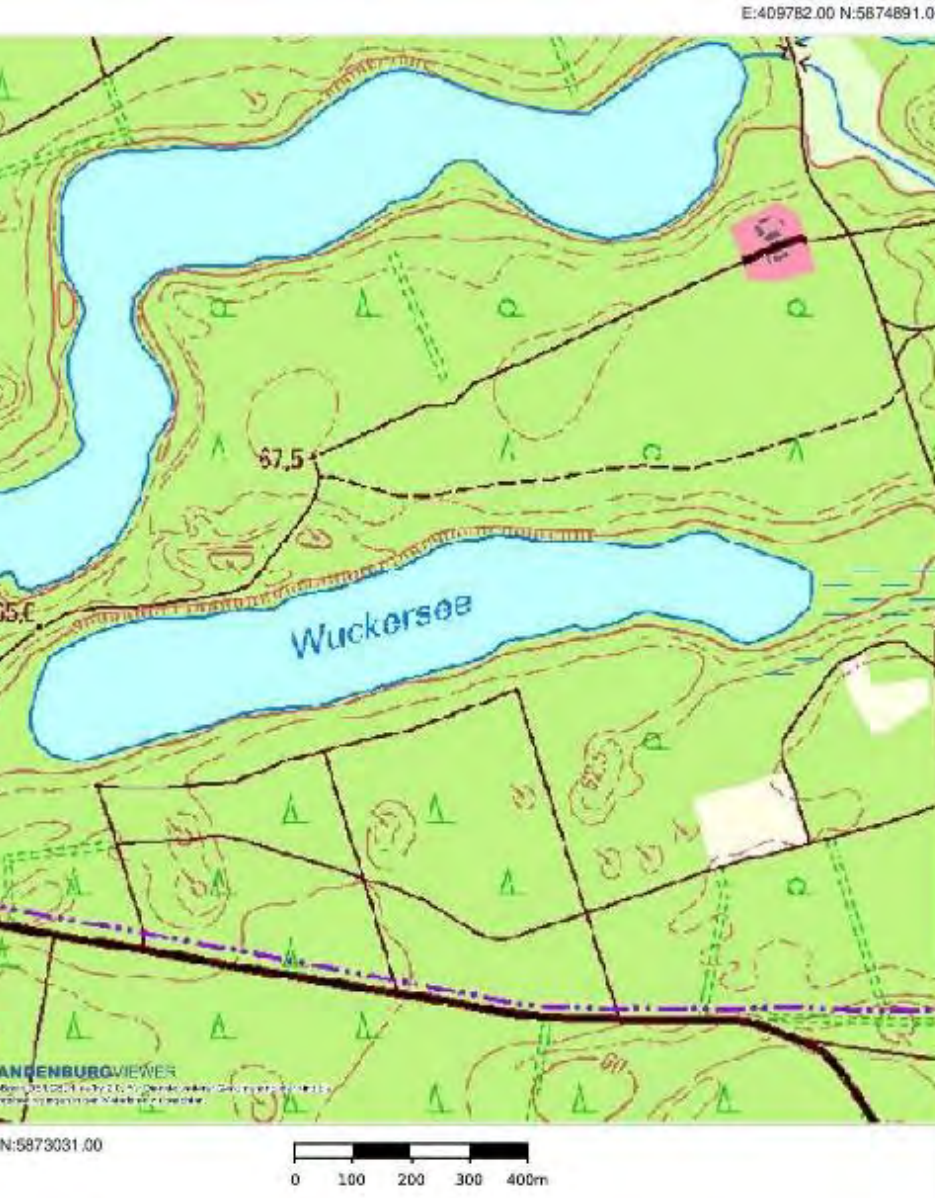
# Wuckersee

## Groß-Enclosureversuch

- Test der Reaktion von Characeen-Rasen auf Weißfische in verschiedener Besatz-Dichte
- Aufbau von 20 Einheiten á 0,2 ha im Frühjahr 2021, Besatz mit Blei/Brassen
- Zweites Versuchsjahr 2022: Besatz mit Plötze und Blei

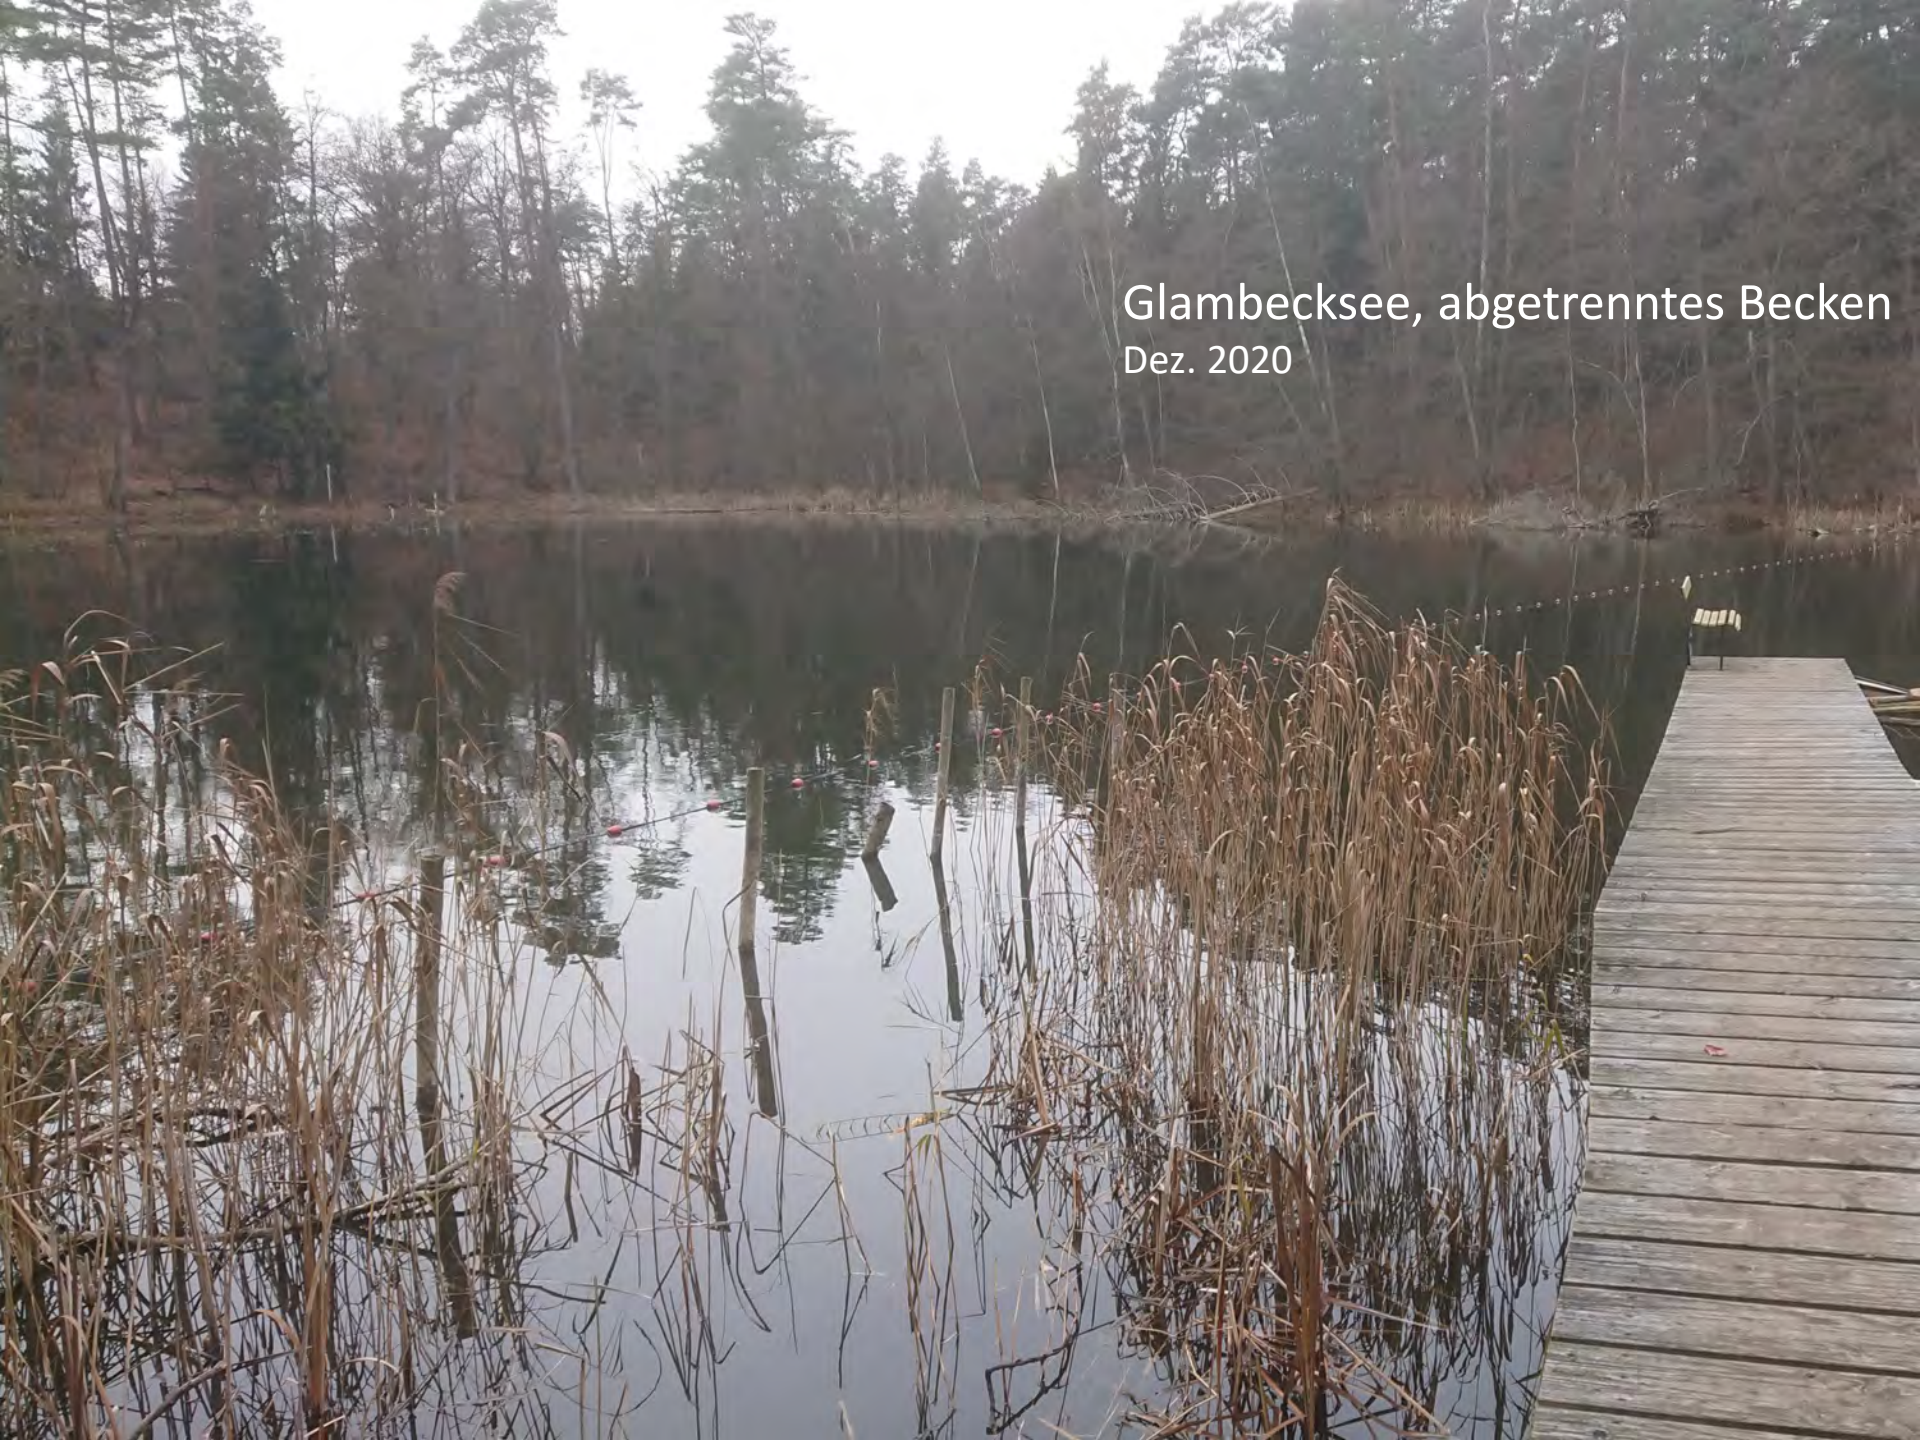
Glambecksee, abgetrenntes Becken  
Dez. 2020

- Abtrennen der Südbucht im Dezember 2020 zum Ausschluss großer benthivorer und phytophager Fische
