Die Entwicklungsgeschichte des Schweriner Sees von der Eiszeit bis heute

Torsten Haberzettl, Marie-Luise Adolph, Mirko Dreßler, Reinhard Lampe,
Araksya Nersisyan, Veerle Troelstra, Claudia Wrozyna, **Sebastian Lorenz**

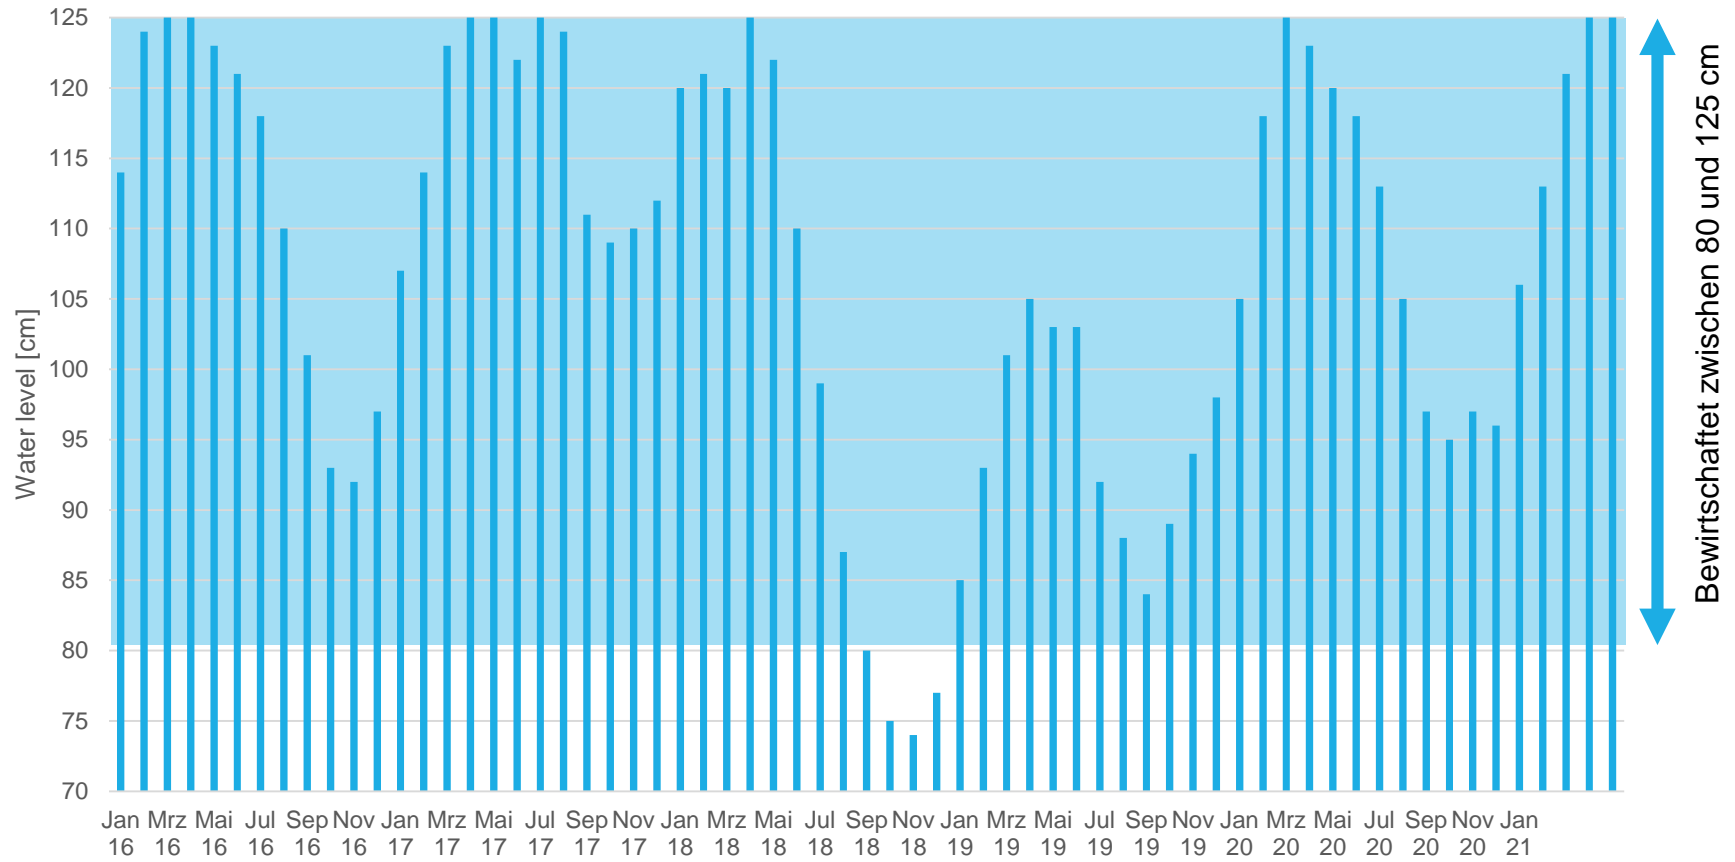
Mittlerer Wasserstand des Schweriner See (Jan 2016 and Mai 2021)

Datenquelle: Gewässerkurzberichte der StALU, Visualisierung: M.-L. Adolph

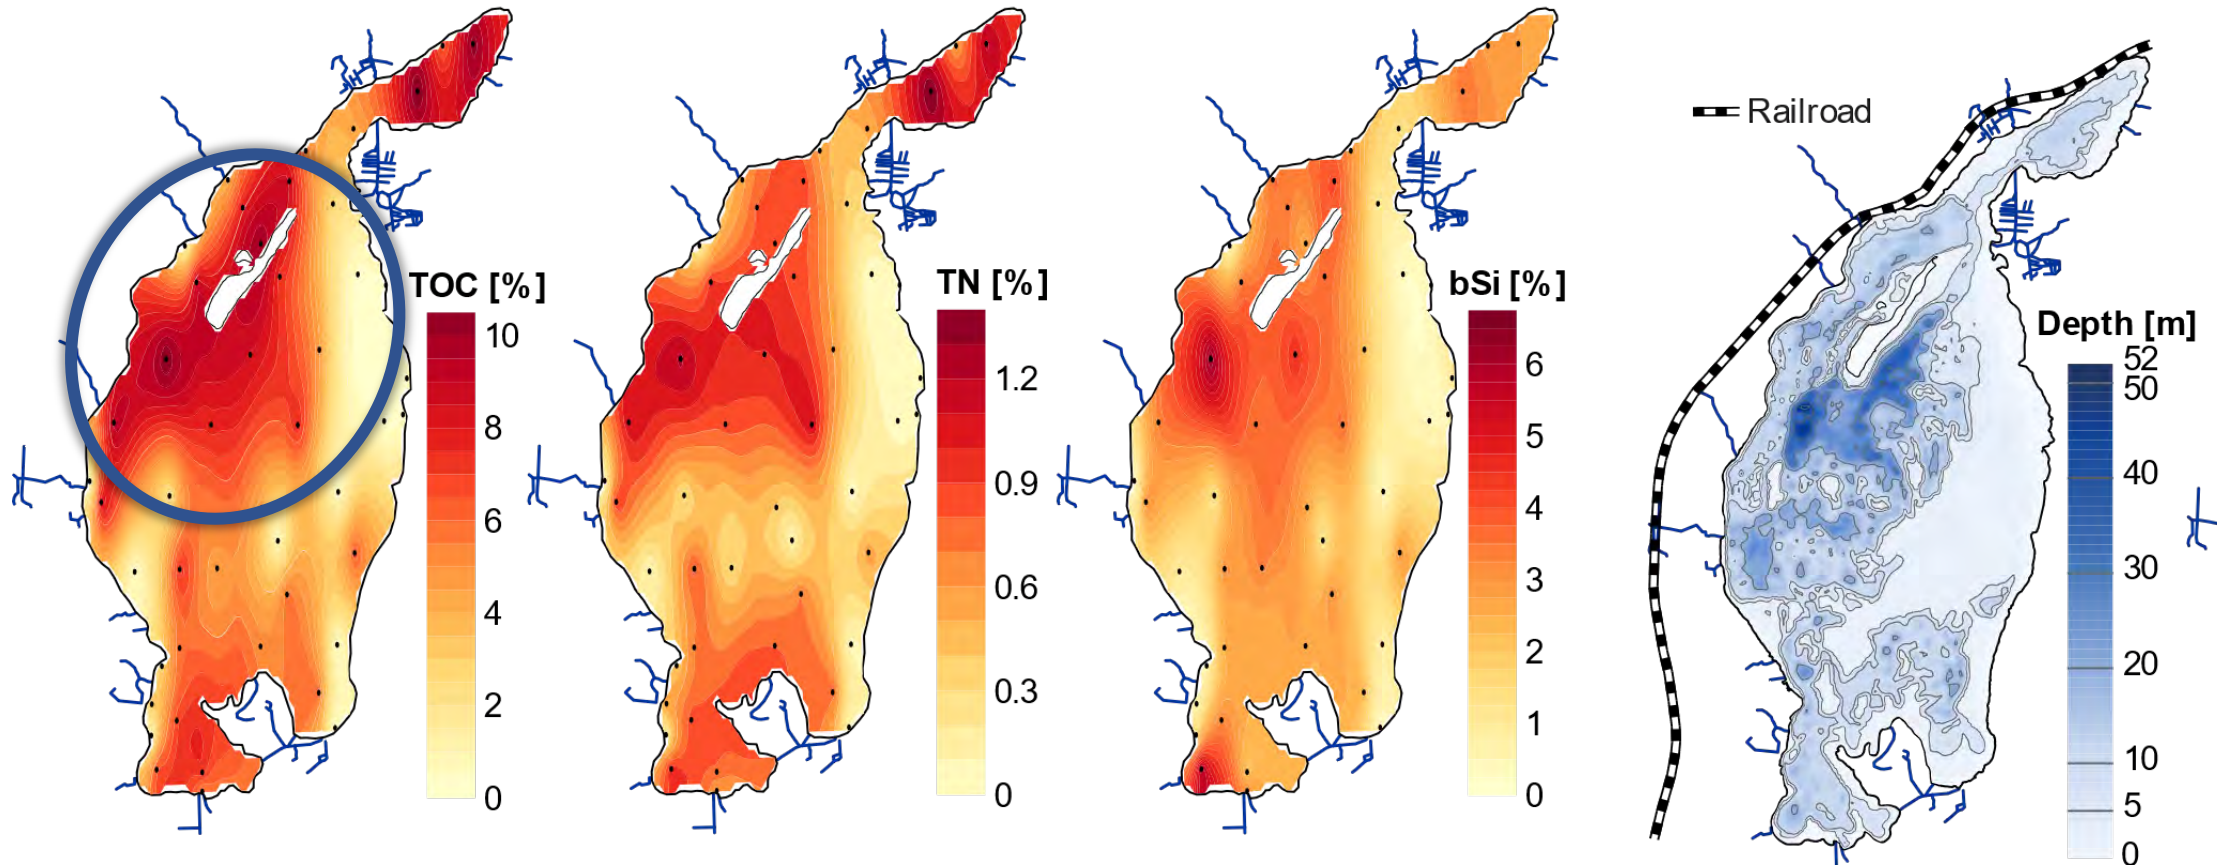
Bioproductivity

Bindung von C im Sediment
durch absterbende Biomasse

Kohlenstoffsenke

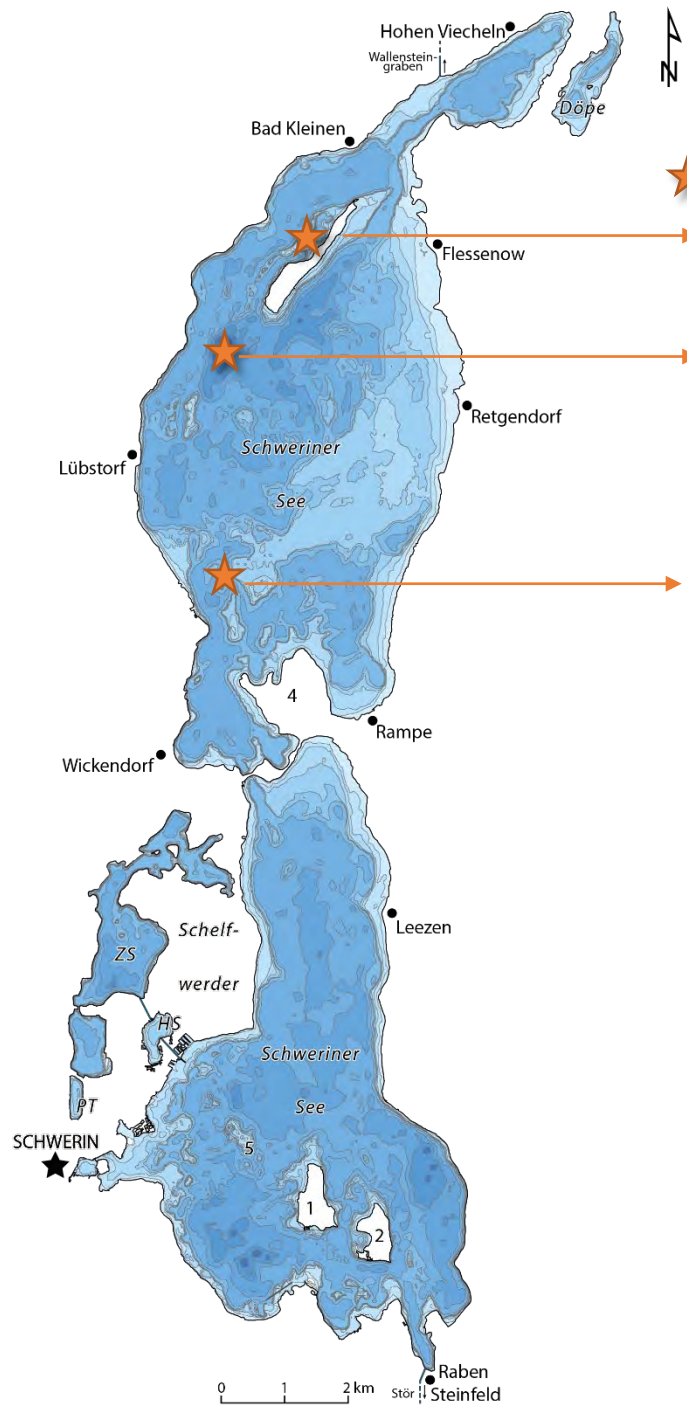
★ Sedimentkerne

→ SAS19-5 & SAS19-6 (Wassertiefe: 6 m)

→ SAS19-4 (Wassertiefe: 52 m)

→ SAS19-1, SAS19-2, SAS19-3 (Wassertiefe: 10 m)

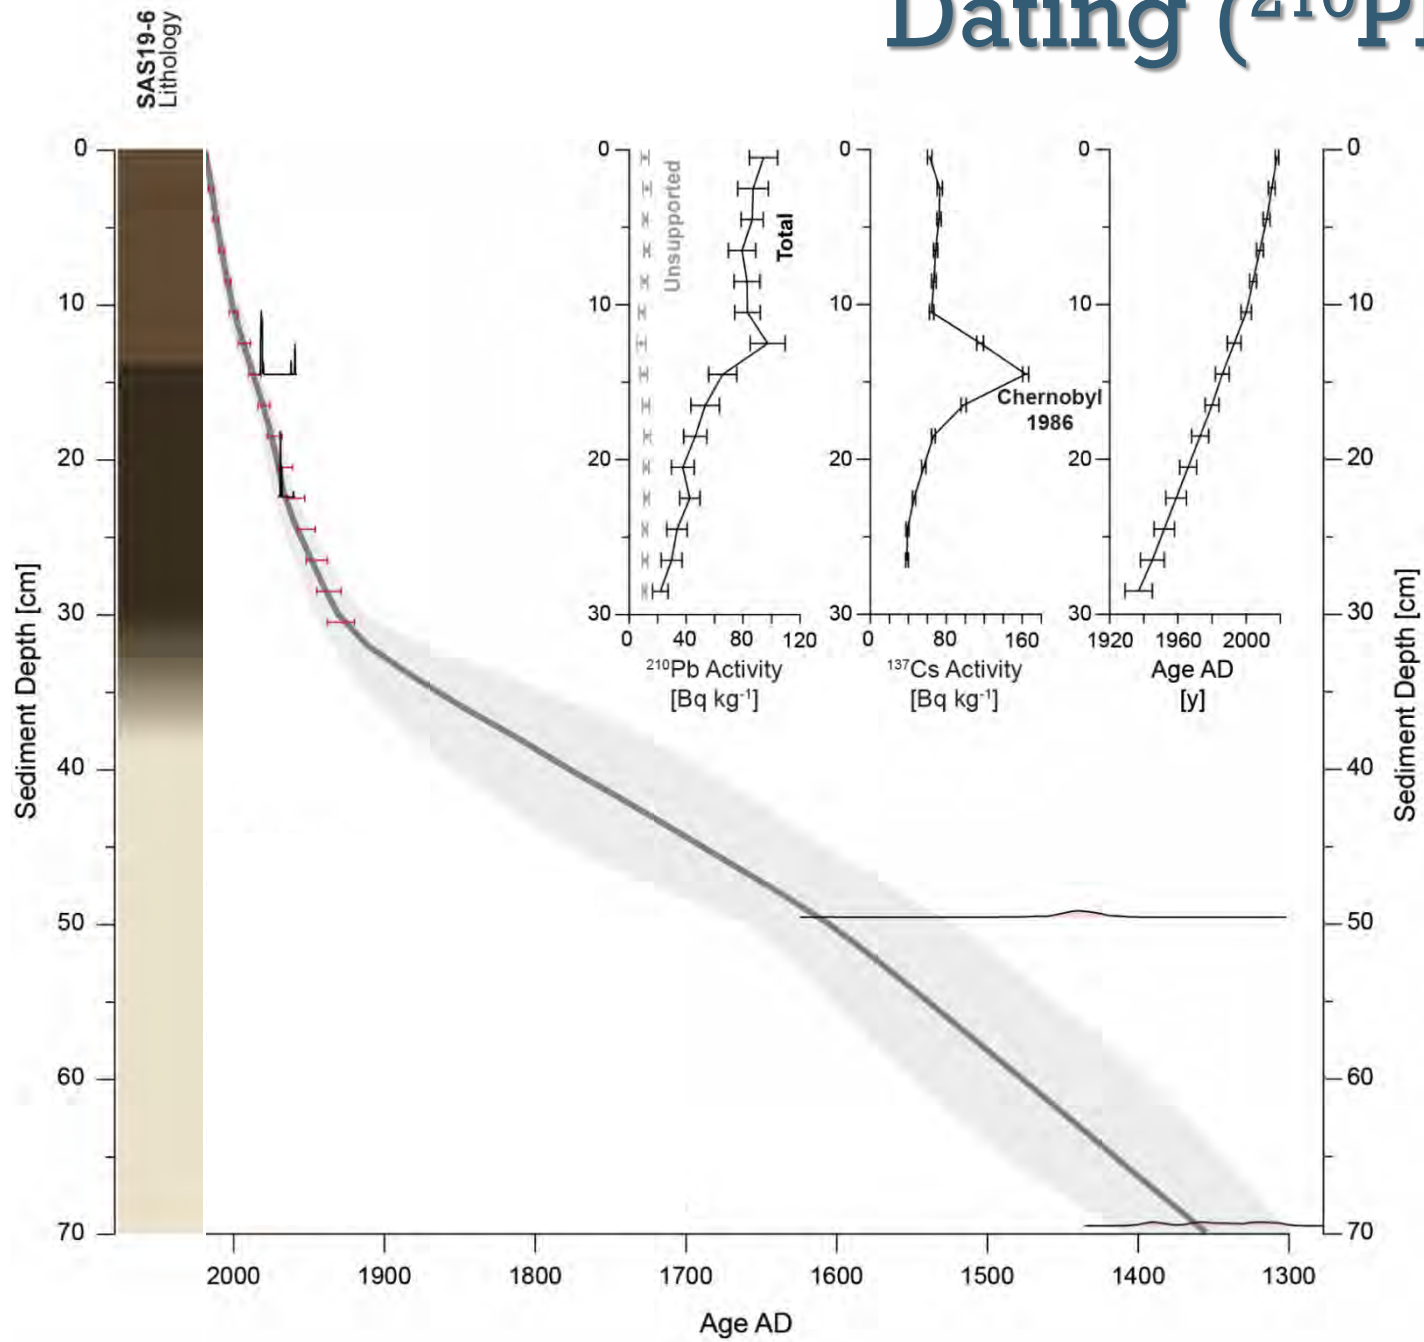
Dating ($^{210}\text{Pb}/^{137}\text{Cs}$, ^{14}C)

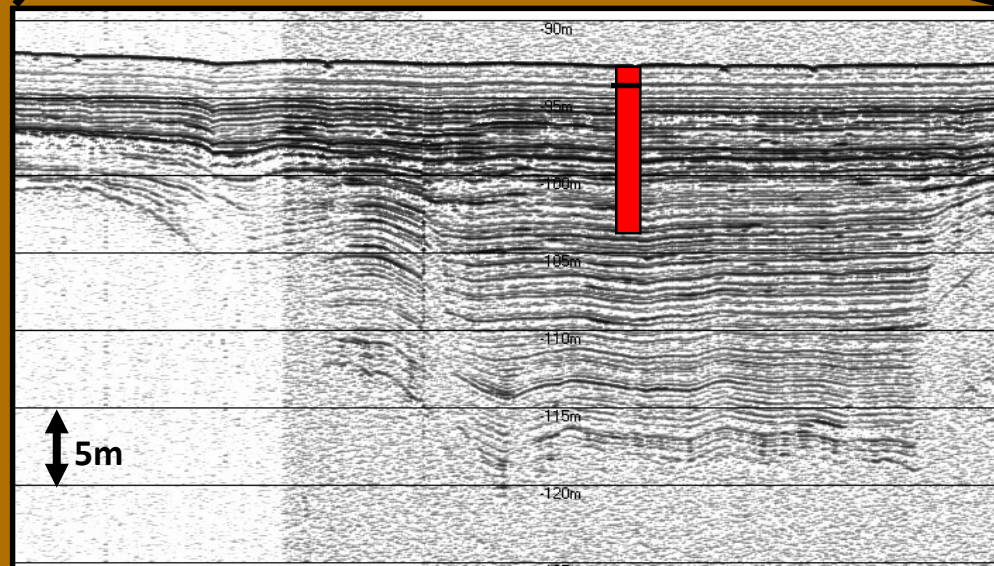
Seismic Survey

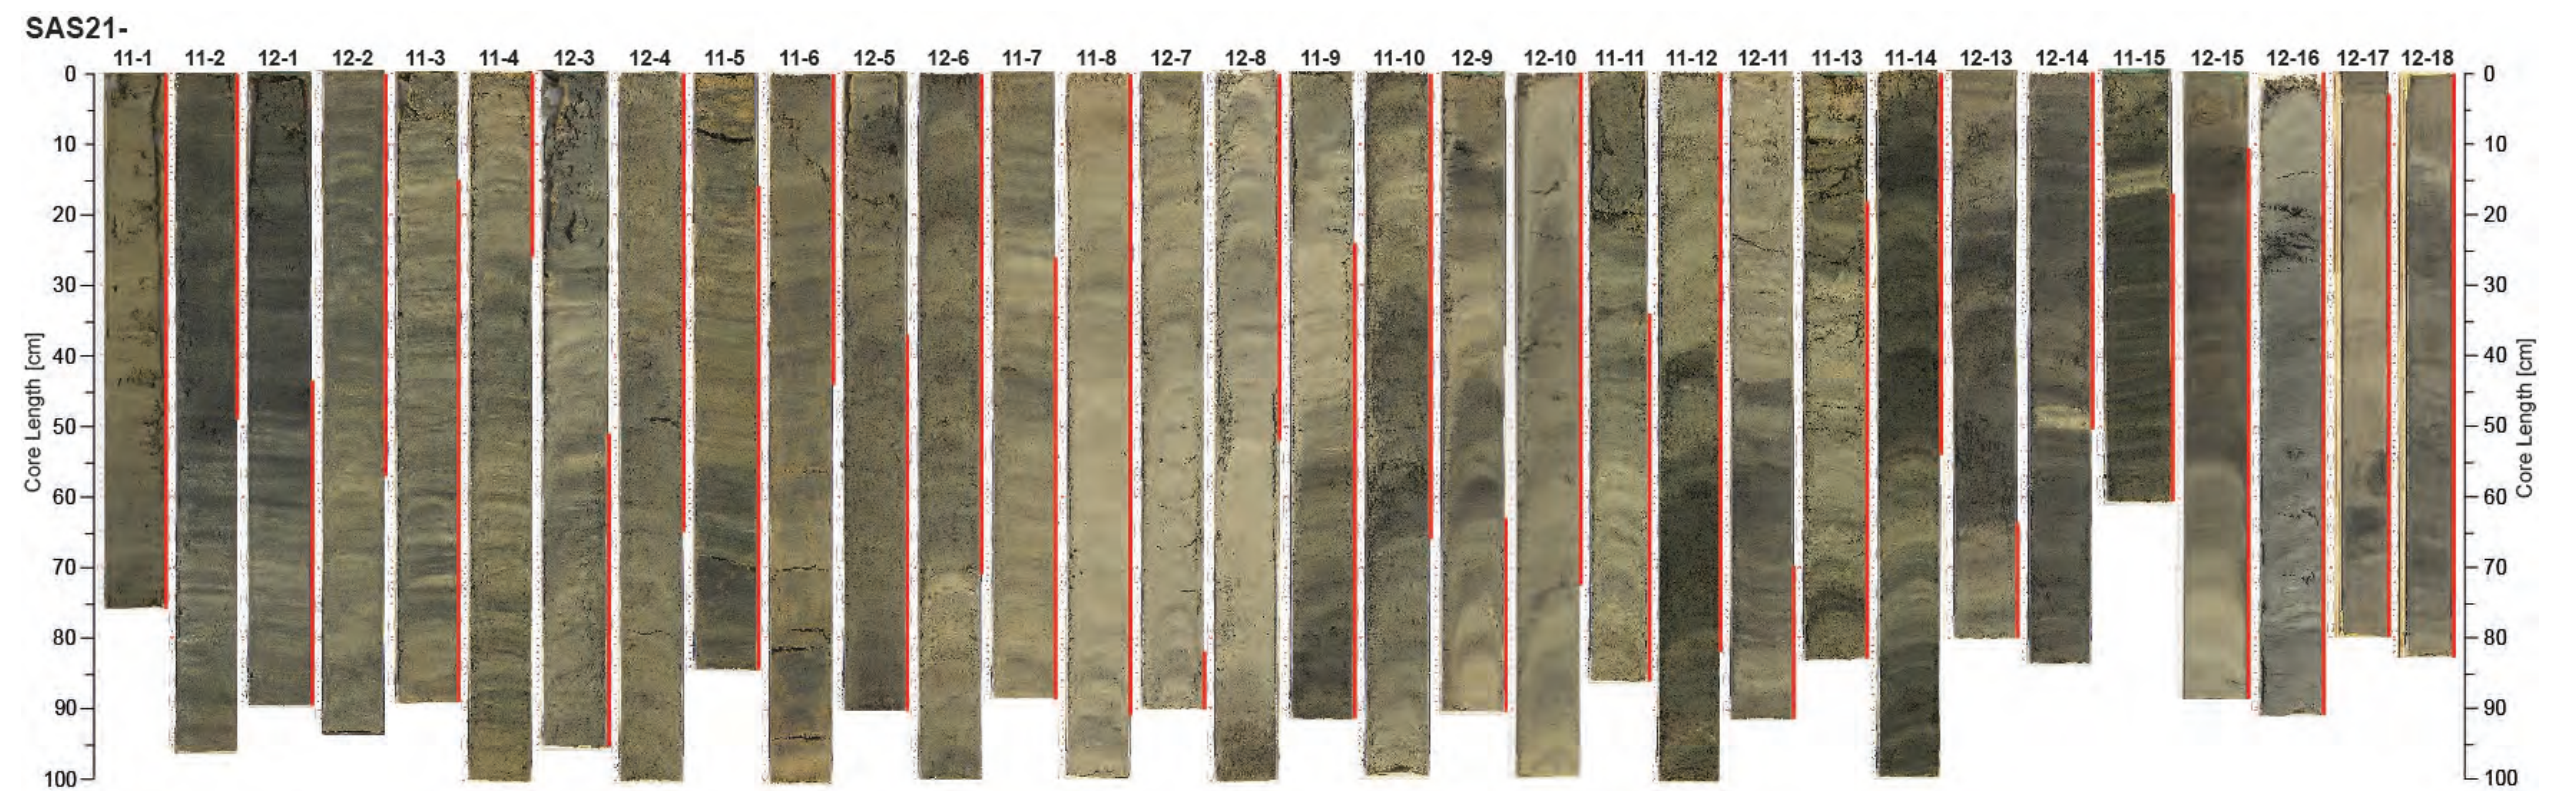
Komposit aus zwei Parallelkernen
