Die Sanierung der Penkuner Seenkette – Maßnahmen und Ergebnisse

Daniel Hörkner & Holger Schabelon

11.10.2017

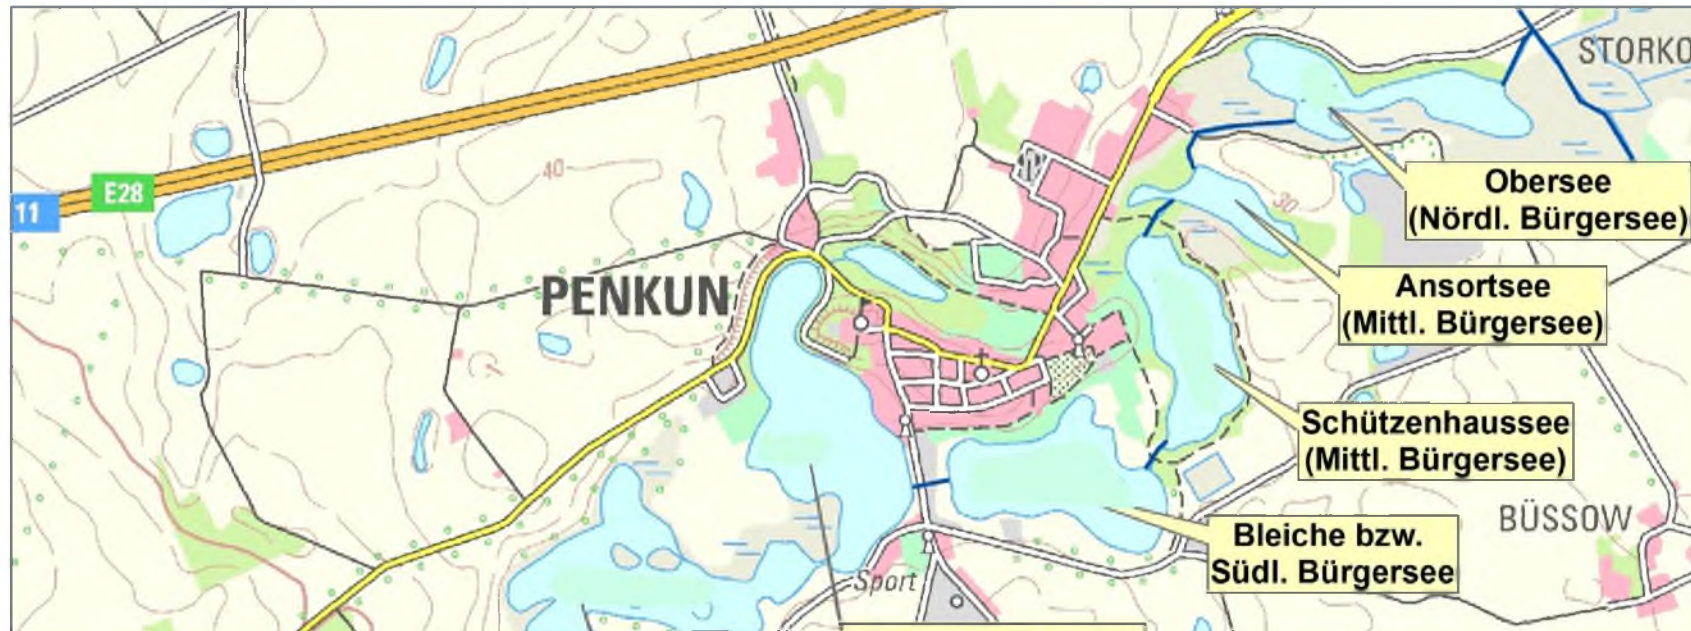
Überblick - Seenkette

Name	Fläche [ha]	Max. Tiefe [m]	Mittlere Tiefe [m]
Oberer Schlossee	18,6	8,90	3,70
Mittlerer Schlossee	32,7	5,50	2,40
Unterer Schlossee	32,3	4,50	2,20
Südlicher Bürgersee (Bleiche)	23,7	1,66	0,89
Mittlerer Bürgersee			
davon Schützenhaussee	16,4	3,23	1,50
davon Ansortsee	6,1	2,80	1,10
Nördlicher Bürgersee	15,8	4,30	1,50

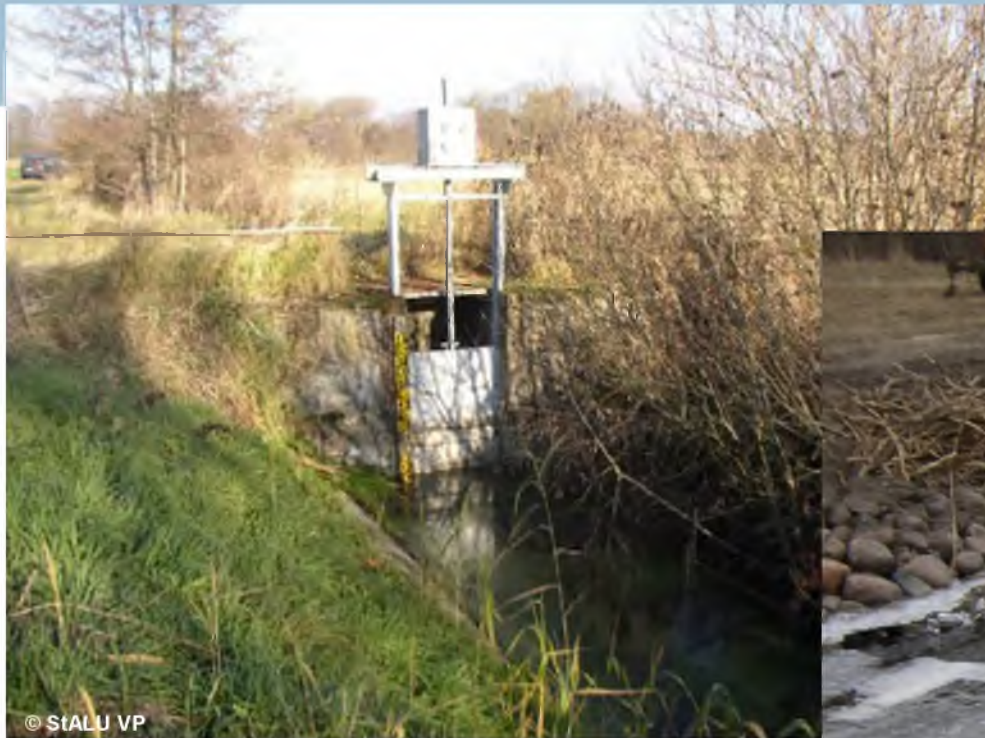
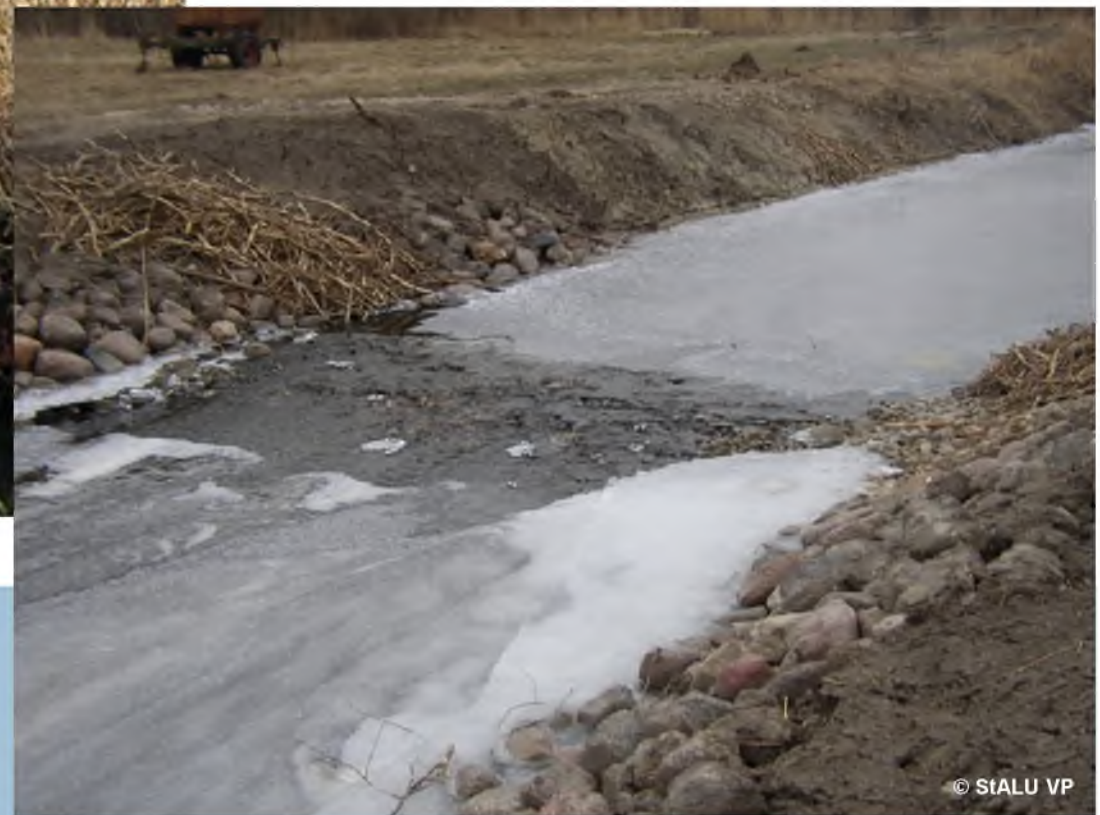
1. Bauabschnitt

Ersetzen eines Staubauwerkes
durch eine Sohlgleite am Auslauf
Obersee

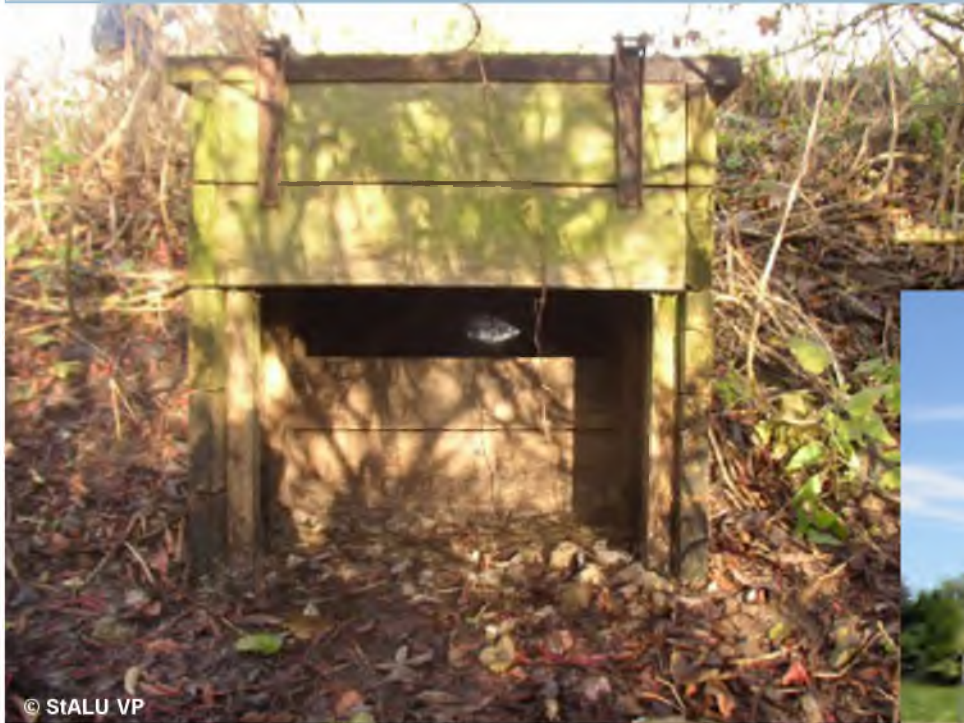
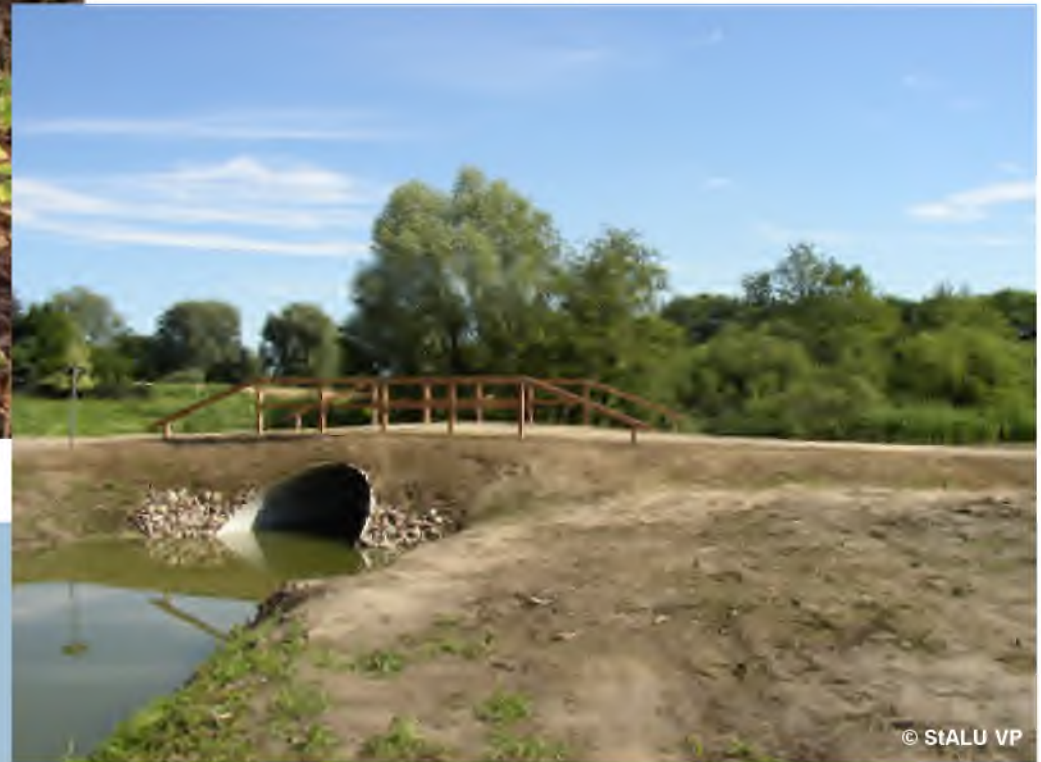
1. Bauabschnitt

Neubau Wegedurchlass
Büschbrück

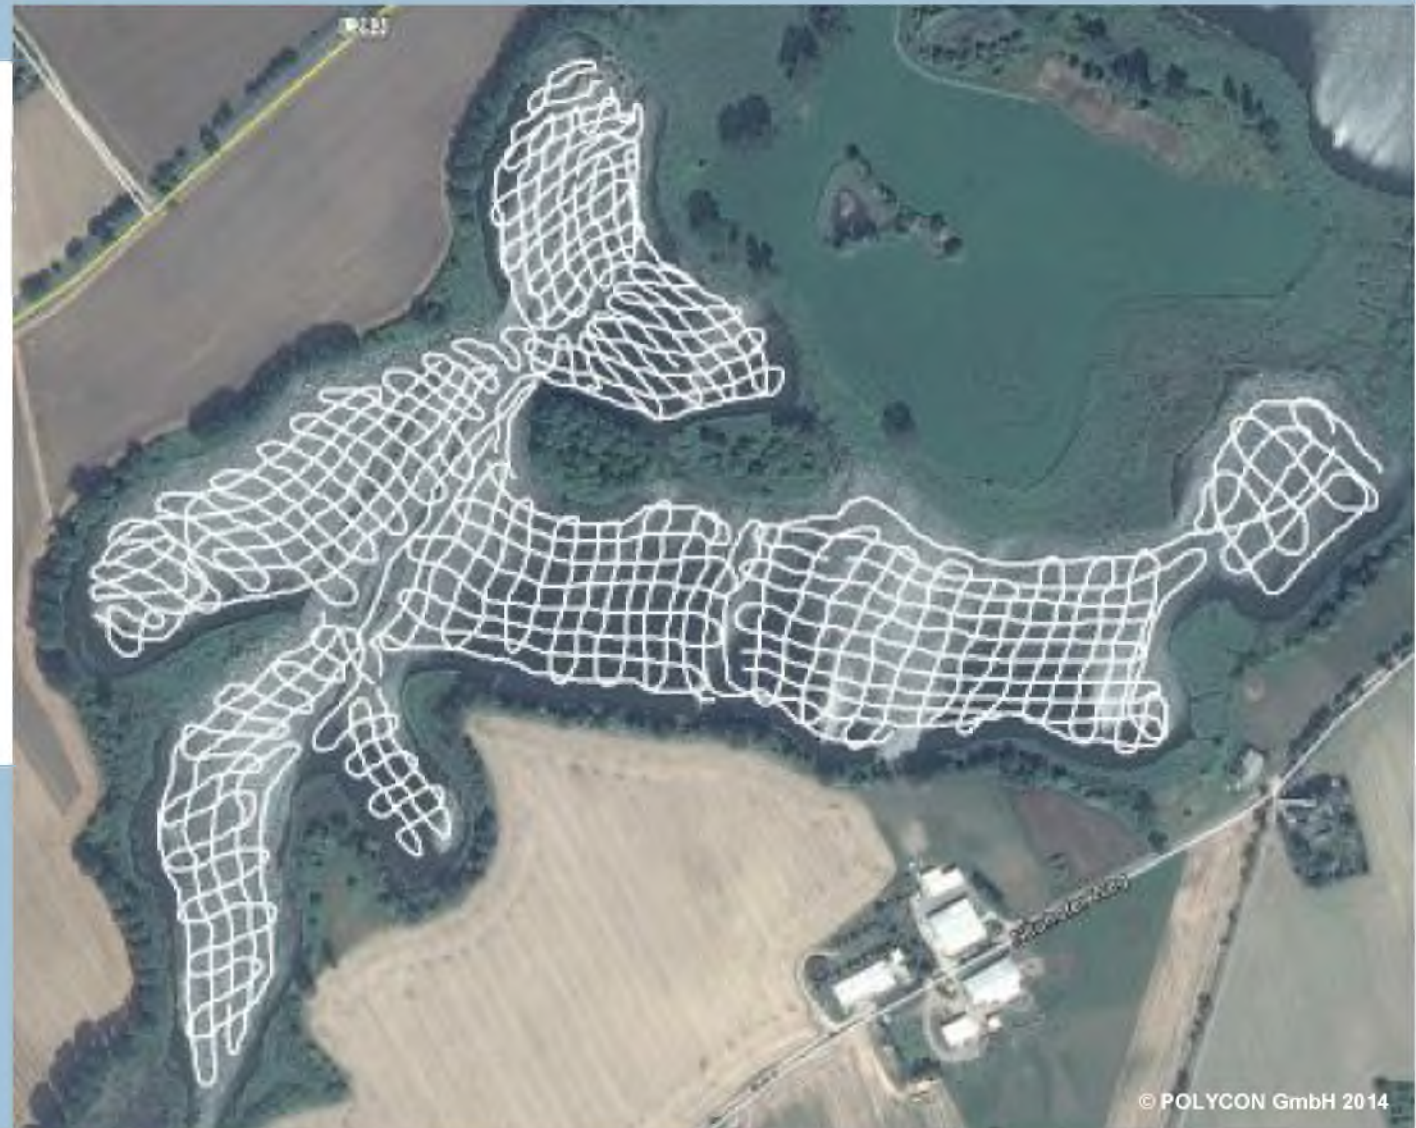
Mittlerer Schlossee,
Ausbringung Herbst:
29.11.-03.12.2014

GPS-gekoppelte
Fahrstrecken-
dokumentation

- 324 t PAC-Lösung
- Befahrung mit Booten
- in zwei Fraktionen gegeben (25.11.2014 bis 27.03.2015)
 - Schlosseen: 132,9 t und 131,1 t
 - Bürgerseen: 33,0 t und 25,0 t
- tägliche pH-Wert-Kontrolle

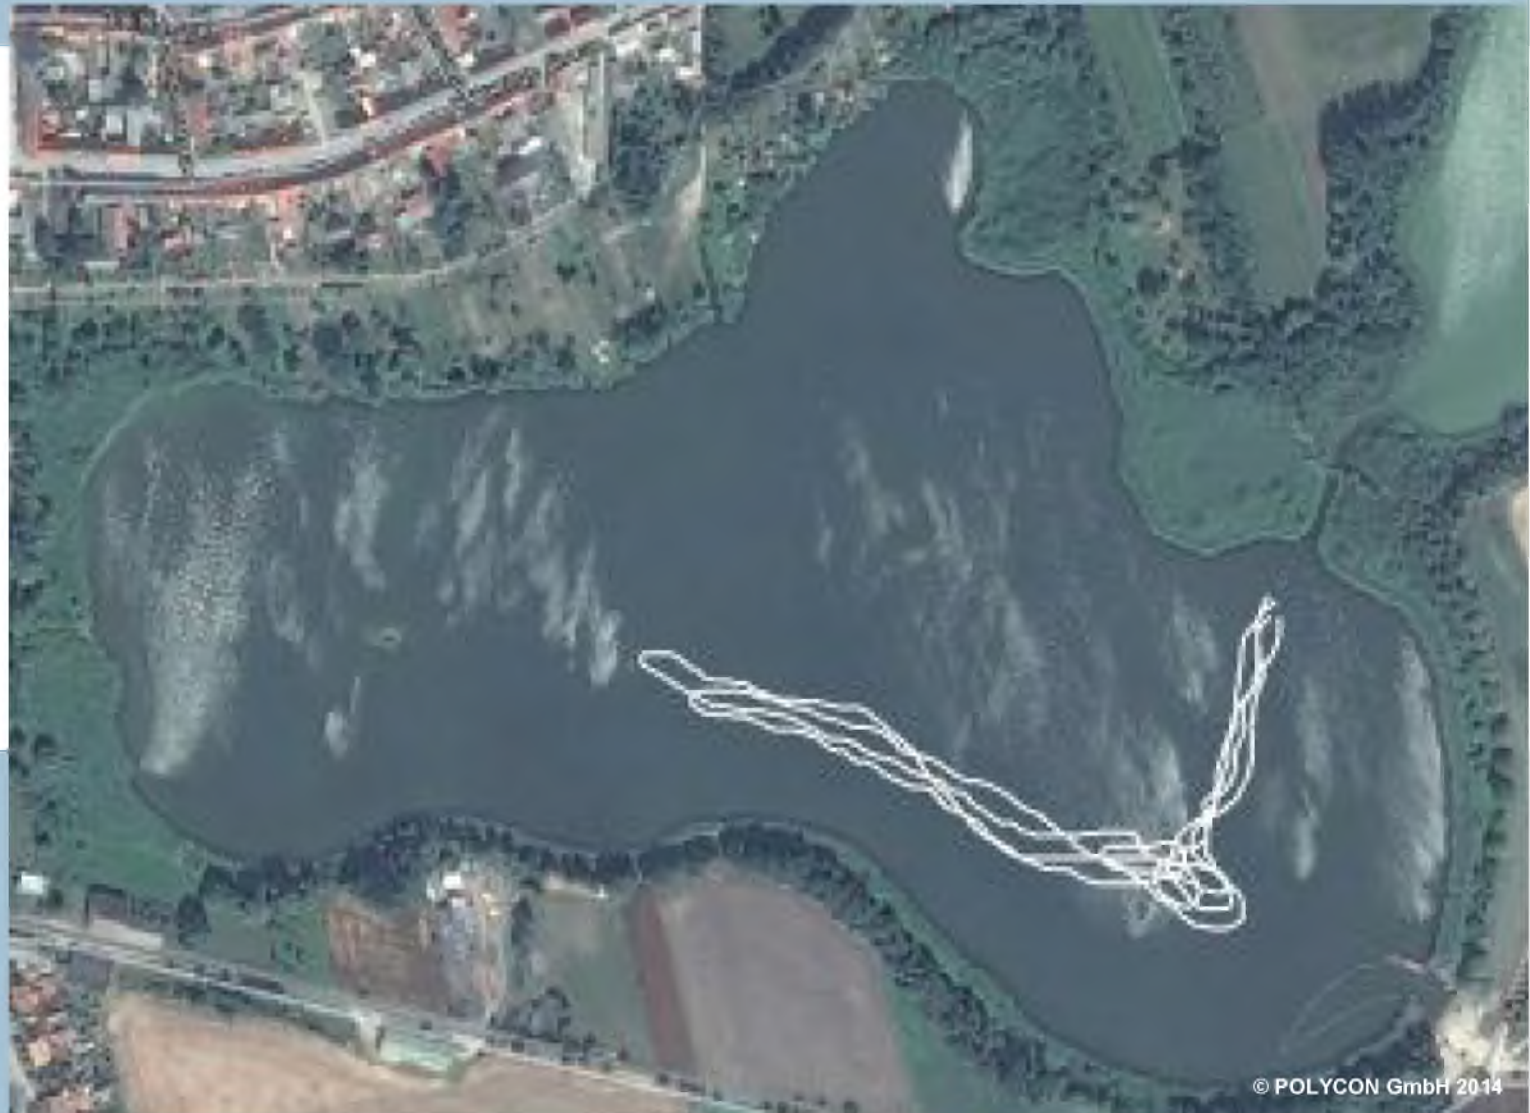
Bleiche,
Ausbringung
Frühjahr:
26.03.2015

geringe
Wassertiefe

nur
Rinnenfällung
möglich

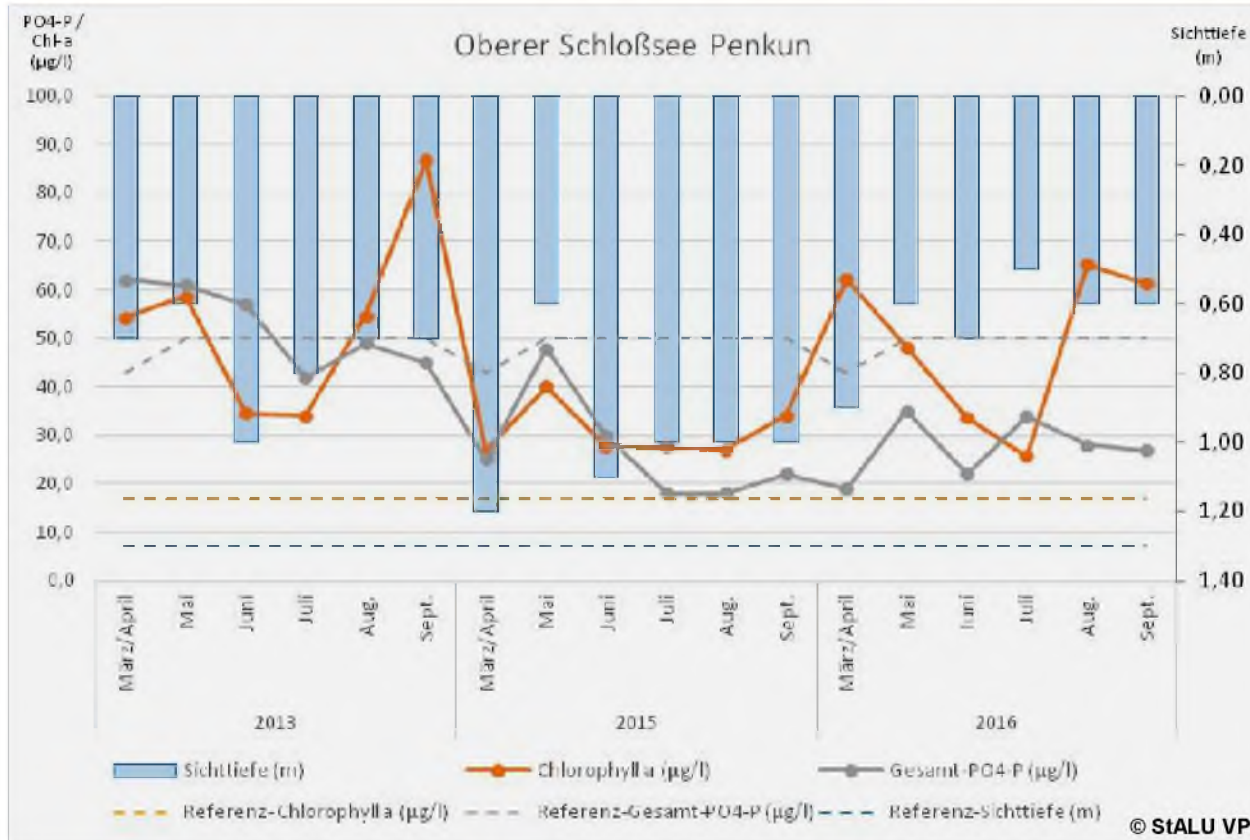
- mit der Nährstofffällung deutliche Absenkung des Phosphat-Gehaltes im Jahr 2015
- gleichzeitig moderater Rückgang der Chl-a-Werte (2015)
- Prägung des Phytoplanktons durch Blaualgen
- im Jahr 2016 wieder ansteigende Chl-a-Werte und geringfügig auch Phosphat-Gehalt
- leicht positive Tendenz beim Makrozoobenthos (zusätzliche 5 Arten mit einer Mollusken- und 3 Köcherfliegen-Arten)
- alle biologischen Parameter weiterhin mit deutlichen Defiziten

- trotz relativ moderater Nährstoffkonzentrationen noch Förderung des Phytoplanktons, da obwohl abgefischt wurde, vermutlich noch sehr viele Planktonfresser im See sind
- weiter hin intensive Landwirtschaft im Umfeld des Sees

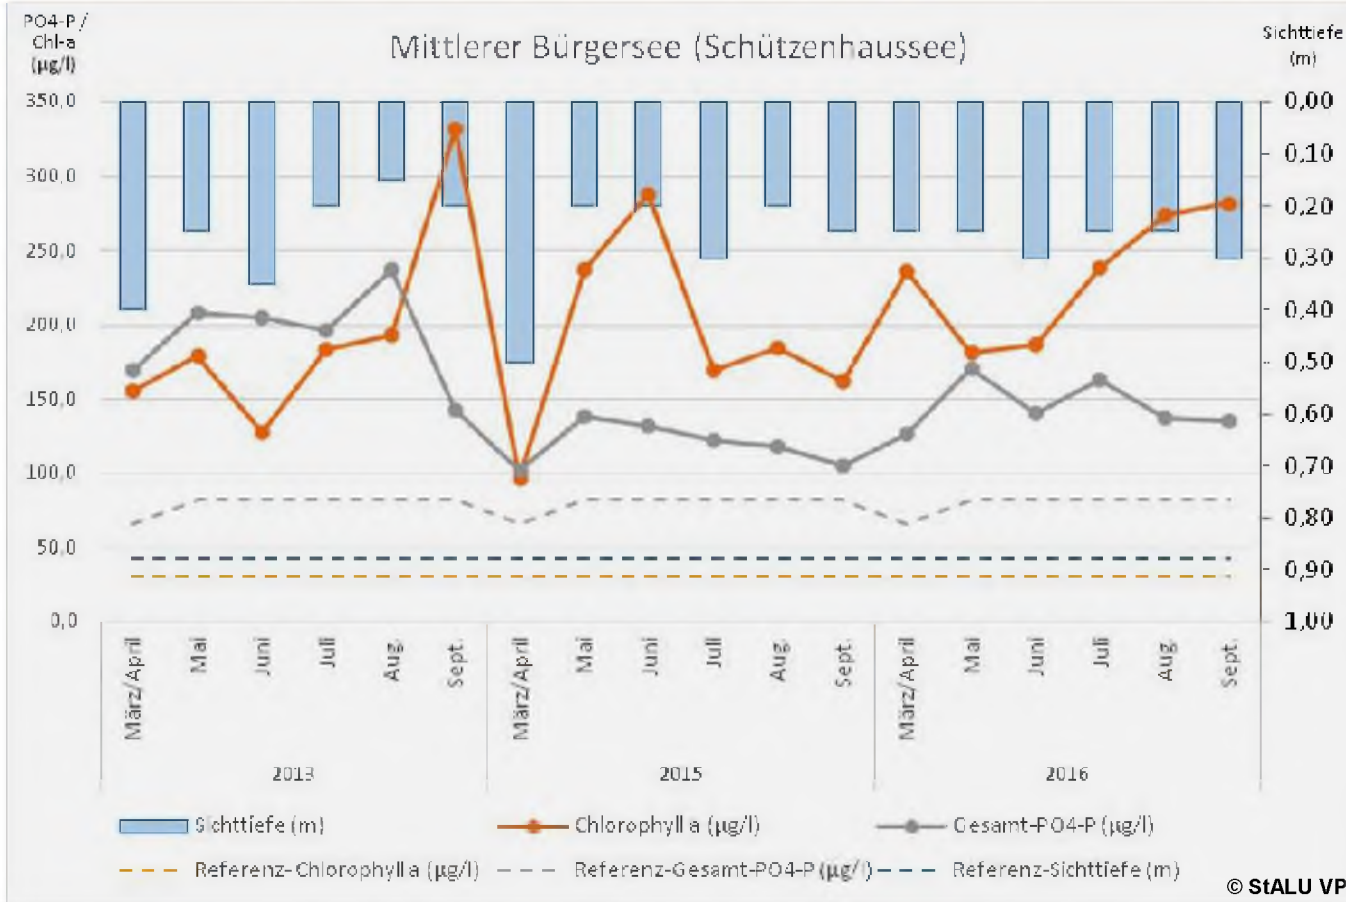
- mit der Nährstofffällung ein leichter Rückgang des Phosphat-Gehaltes festzustellen
- Phosphat-Gehalt, Chl-a-Werte und Sichttiefe jedoch auch nach Durchführung der Maßnahmen auf hohem, hypertrophen Niveau
- Phytoplankton im Schützenhaussee über den gesamten Untersuchungszeitraum blaualgendominiert
- Makrozoobenthos-Gemeinschaft im Vergleich zu anderen Flachseen stark verarmt (nur Büschelmücken und Zuckmücken) – keine Änderungen

- weiterhin ungünstiger Fischbestand, hohe Phosphor-Reserven und Nährstoff-Einträge aus dem Umland
