# Das Sommerhochwasser 2011 in Mecklenburg-Vorpommern

Dokumentation und Auswertung

**Materialien zur Umwelt 2013**

Landesamt für Umwelt,  
Naturschutz und Geologie

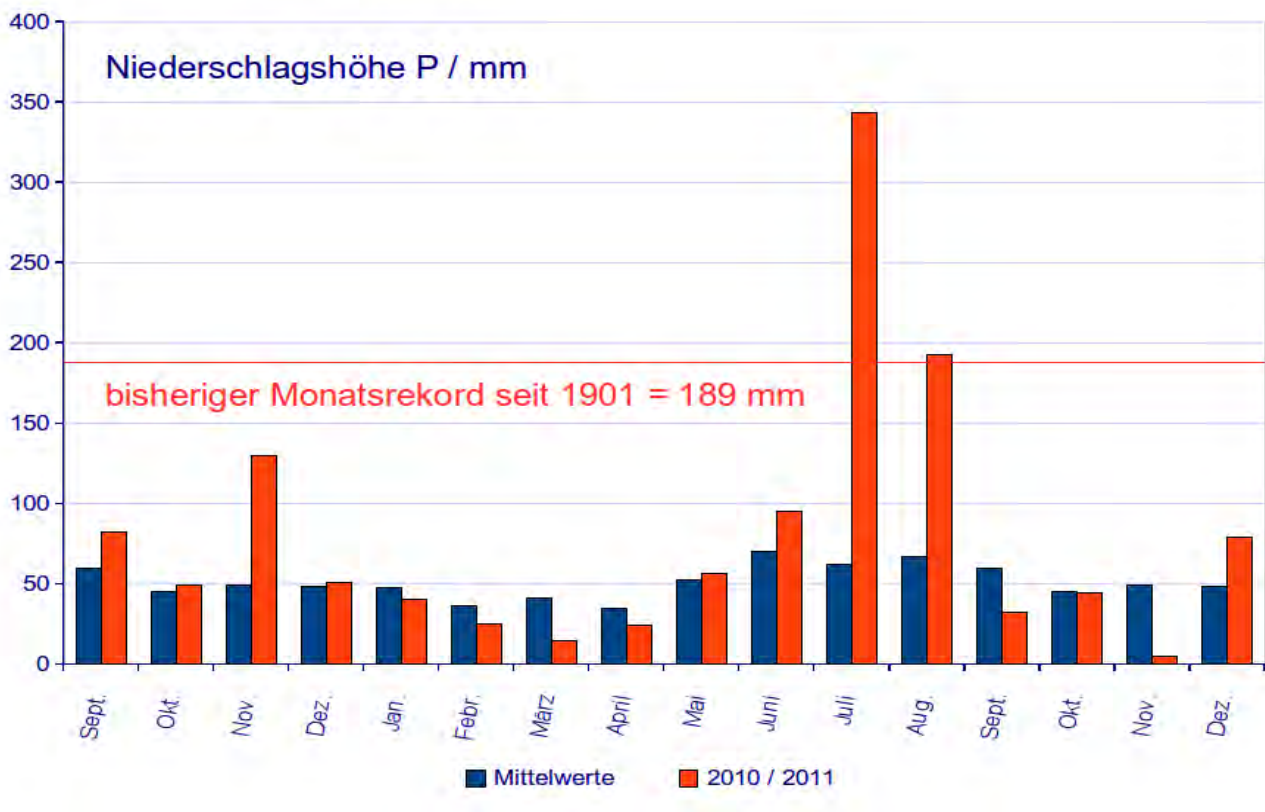
Abbildung 2-1: Monatsniederschläge in Warnemünde von September 2010 bis Dezember 2011 im Vergleich zu den langjährigen Mittelwerten des jeweiligen Monats (Zeitraum 1981 bis 2010) (nach MIEGEL 2011)

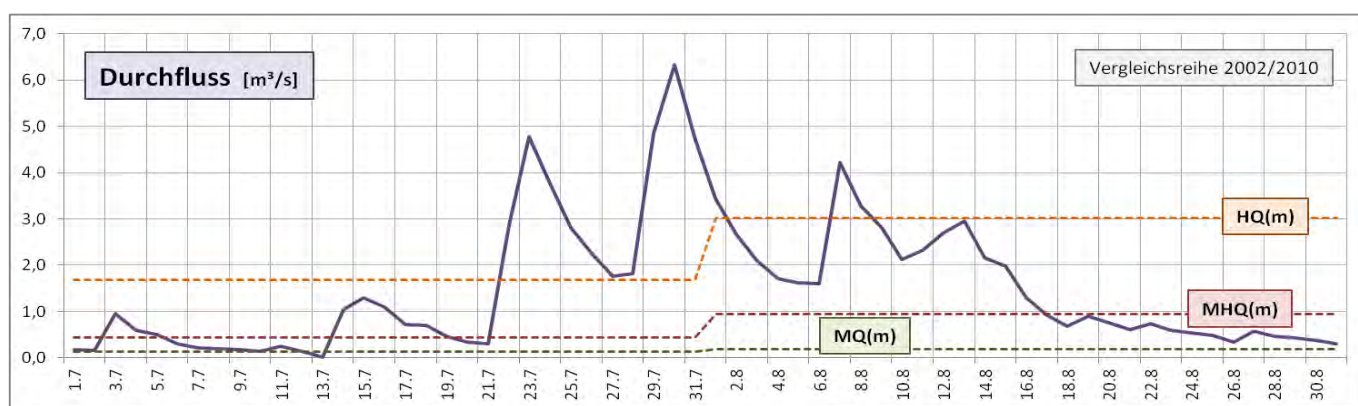
Abbildung 3-4: Tagesmittel des Durchflusses (Q) vom 01.07. bis 31.08.2011, Pegel Bad Doberan/Stege

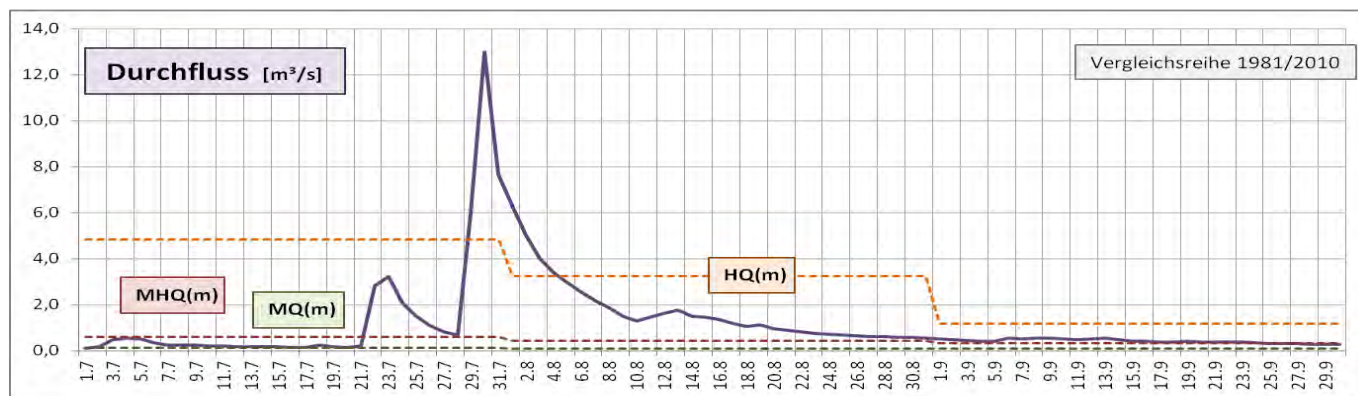
Abbildung 3-5: Tagesmittel des Durchflusses (Q) vom 01.07. bis 30.09.2011, Pegel Brohm OP/Golmer Mühlbach

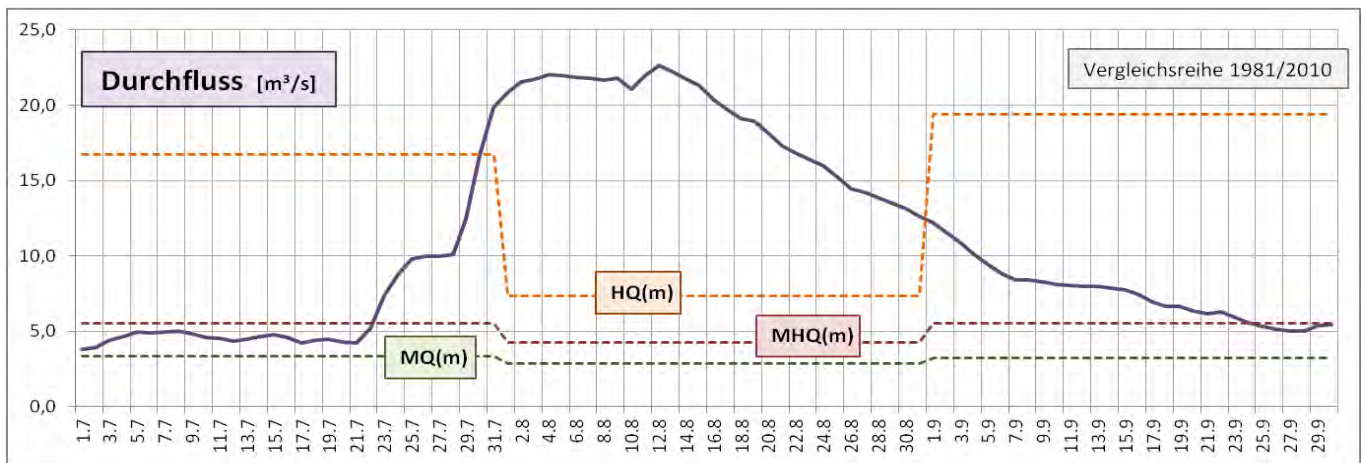
Abbildung 3-8: Tagesmittel des Durchflusses (Q) vom 01.07. bis 30.09.2011, Pegel Klempenow/Tollense

Die typischen Abflussreaktionen mittlerer und größerer Einzugsgebiete mit „massiven/fülligen“ Abflusswellen zeigen die Beispiele der Tollense (**Abb. 3-6**) und der Ostpeene (**Abb. 3-7**): Je größer das Gebiet desto flacher und fülliger die Abflusswelle (**Abb. 3-8** und **3-9**). An beiden Pegeln ist erkennbar, dass auch in einem Teil der größeren Einzugsgebiete, insbesondere an der Ostpeene, die bisherigen HQ (m)-Werte deutlich übertroffen wurden.

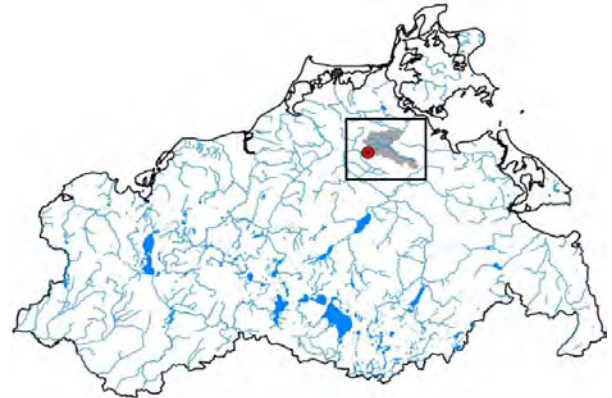
Abbildung 3-11: Pegel Kirch-Baggendorf/Trebel mit zugehörigem Einzugsgebiet (183 km<sup>2</sup>)

Die Hochwasserwellen mehrerer kleiner Einzugsgebiete können sich nach Einmündung in ein größeres Gewässer überlagern. Anhand von Pegeln der Trebel lässt sich diese Überlagerung gut veranschaulichen. **Abbildung 3-10** und **3-11** zeigen die Standorte der Pegel mit den oberhalb liegenden Einzugsgebieten. Die Pegel Grimmen/Poggendorfer Trebel (**Abb.3-12**) und Grimmen/Kronhorster Trebel (**Abb.3-13**) erfassen dabei Teilzuflüsse des Trebel-Pegels Kirch-Baggendorf.

Pegeln der beiden Teileinzugsgebiete sind die relativ steilen Hochwasserwellen zu erkennen. Am Trebel-Pegel Kirch-Baggendorf ist die erfolgte Wellenüberlagerung der beiden Zuflüsse ersichtlich, die zu einer Zunahme der Abflussfülle bei leichter Scheitelverschiebung geführt hat. Die Scheiteldynamik scheint verringert, weil nach dem Zusammenfluss der erste Scheitel nicht mehr ablesbar ist. Jedoch sind die Scheitel 2 bis 4, der Scheitel 3 sogar deutlich größer als die Summe der Zuflüsse. Dies gilt noch mehr für die lokalen Minima, was insgesamt auf nennenswerte Beiträge des Zwischeneinzugsgebietes schließen lässt (**Abb.3-14**).

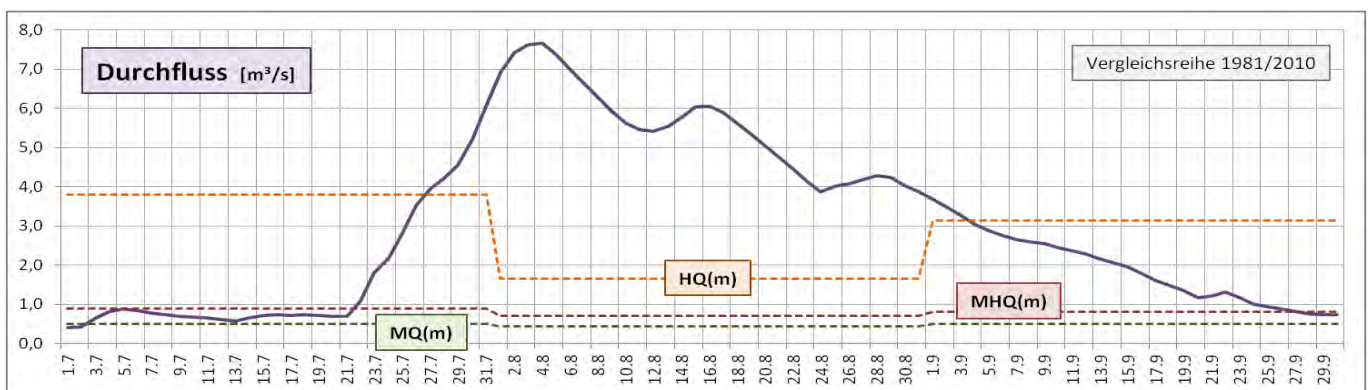
Abbildung 3-14: Tagesmittel des Durchflusses (Q) vom 01.07. bis 30.09.2011, Pegel Kirch-Baggendorf/Trebel

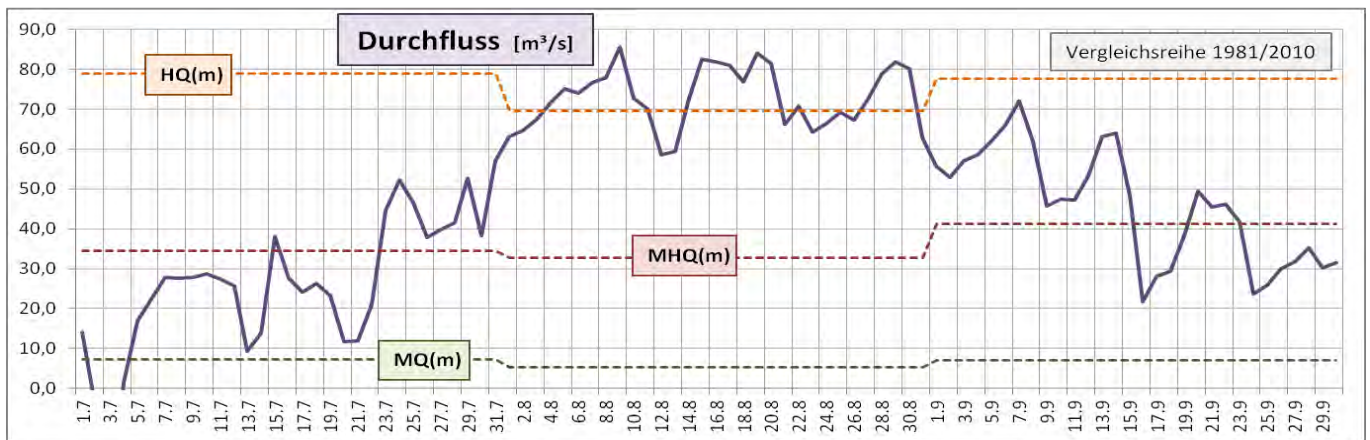
Abbildung 3-16: Tagesmittel des Durchflusses (Q) vom 01.07. bis 30.09.2011, Pegel Anklam Straßenbrücke/Peene

Ein interessantes Beispiel zur Wellenüberlagerung ist auch der Ganglinienverlauf der Peene am Pegel Anklam (Abb. 3-15). Zum einen ist hier der große Einfluss der Zuflüsse, wie insbesondere der Tollense und der Trebel, auf die Wasserführung erkennbar. Andererseits wirkt der Ostseeinfluss stark auf den Unterlauf der Peene. Der schwankende Wasserstand des Küstengewässers Peenestrom kann somit zum Rückstau führen und bestimmt damit auch die Entlastungsmöglichkeiten. Dies erklärt das „Sägezahnmuster“ der Ganglinie des Durchflusses in **Abbildung 3-16**.

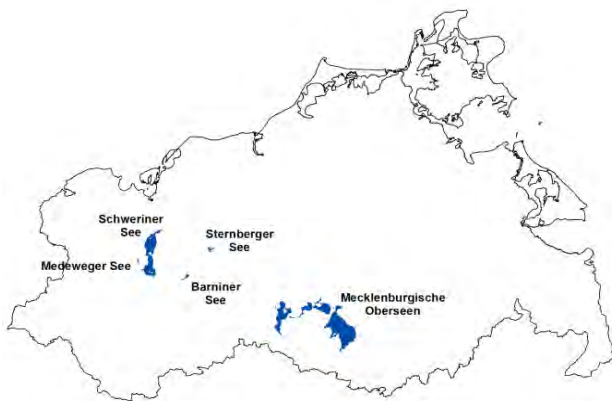
Abbildung 3-17: Lage ausgewählter Seen

Am stärksten stieg der Wasserstand der Mecklenburgischen Oberseen (**Abb. 3-17**) mit 21 cm am Pegel Waren. Er lag damit Ende Juli mit 226 cm 6 cm über dem Stauziel und 10 cm über dem Monatshöchstwert (HW (m)) (**Abb. 3-18**).

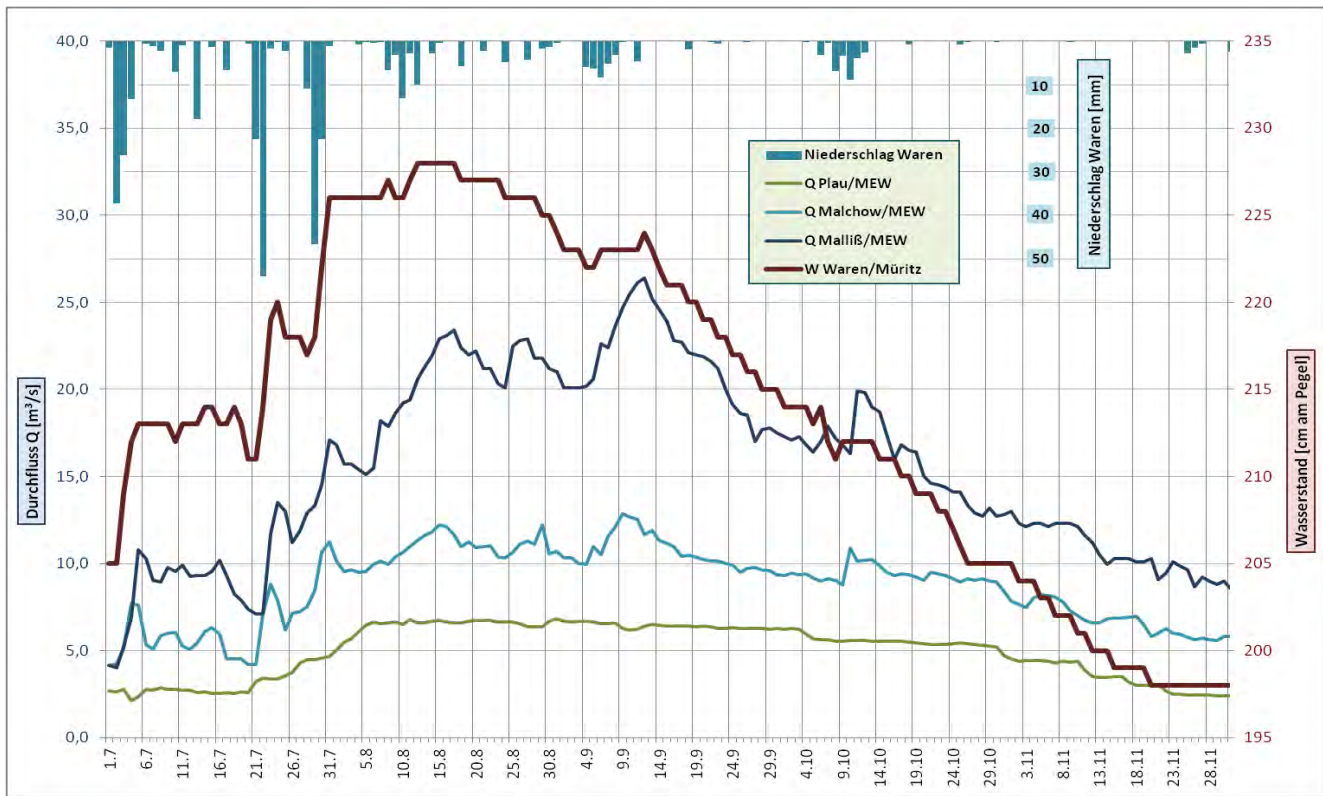
Abbildung 3-18: Wasserstand der Mecklenburgischen Oberseen (Pegel Waren/Müritz) und Abgaben in die MEW (Durchflüsse am Pegel Plau) sowie Durchflüsse der MEW (Pegel Malchow und Malliß) zwischen 01.07. und 30.11.2011, Datengrundlage: DWD, WSV

Der Schweriner See und die Mecklenburgischen Oberseen mussten im Juli aufgrund der Wasserstands-entwicklung zunehmend entlastet werden, was hohe Durchflüsse an den Abgabepiegeln Plau OP/Müritz-Elde-Wasserstraße (MEW) und Banzkow OP/Stör-Wasserstraße zur Folge hatte. Wegen einer Baustelle im Wallenstein-graben konnten hier die Abgaben aus dem Schweriner See nicht optimal aufgeteilt werden.

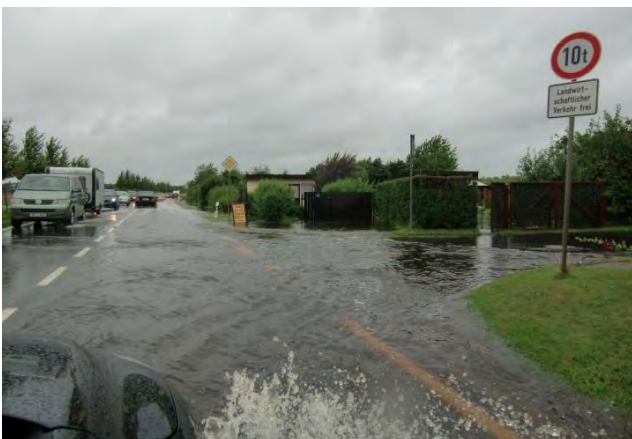
Abbildung 4-1: Überflutete Straßen am Radelbach unterhalb von Rövershagen, 23.07.2011, Foto: Institut biota GmbH

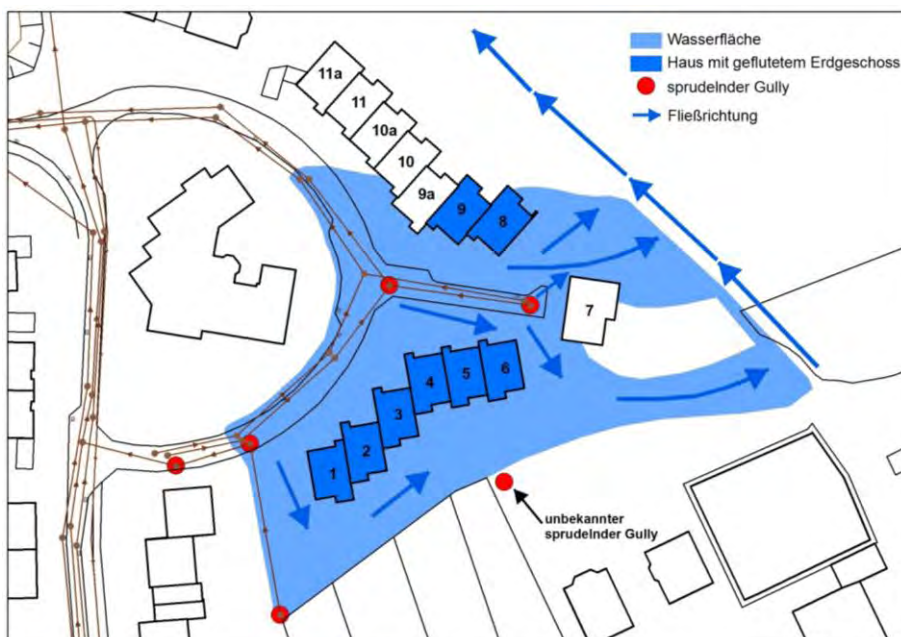
Abbildung 4-3: Überschwemmungsgebiet und Fließrichtung im Zeitraum 29.07-31.07.2011 in Evershagen Dorf (Rostock), Brigitte-Reimann-Ring, rekonstruiert nach einer Zeichnung des Anwohners Dr. Krüger, aus BIOTA (2012)

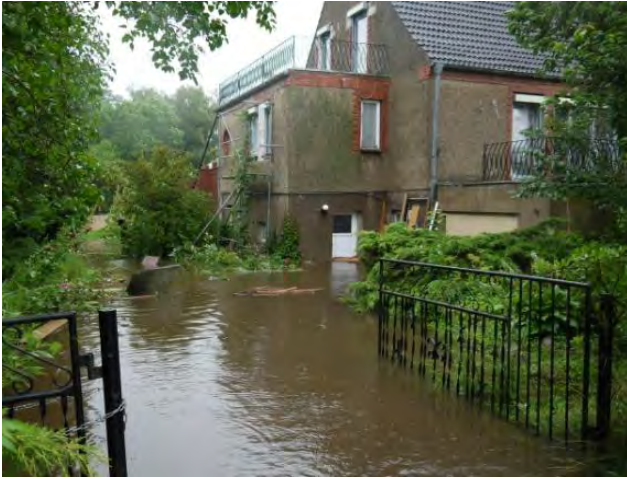
Abbildung 4-4: Überflutetes Grundstück in Rostock, Evershagen Dorf, Hedda-Zinner-Weg 14, Juli 2011, Foto: Herr Müller/Initiative Evershagen Dorf (2011), aus BIOTA (2012)

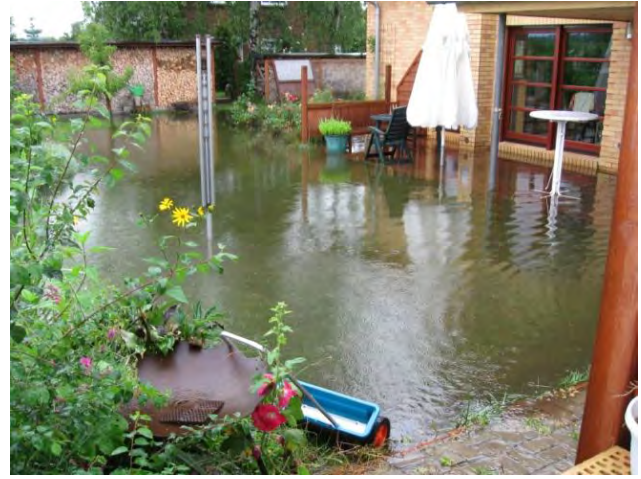
Abbildung 4-5: Überflutetes Grundstück in Rostock, Evershagen Dorf, Annette-Kolb-Ring 12, Juli 2011, Foto: AfUS HRO (2011a), aus BIOTA (2012)

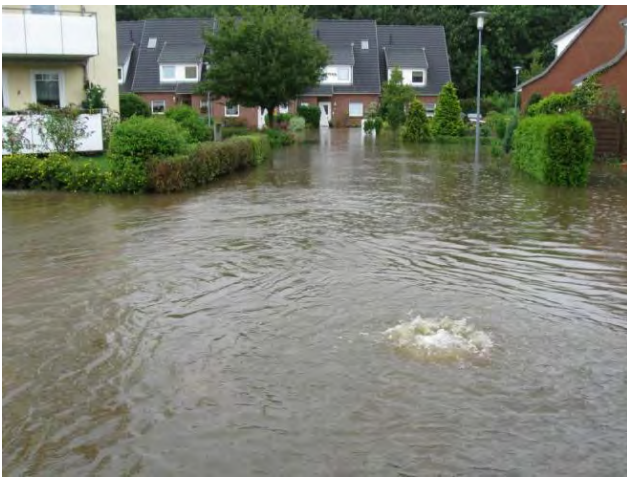
Abbildung 4-6: Sprudelnder Gully im Brigitte-Reimann-Ring in Rostock, Evershagen Dorf, Juli 2011, Foto: AfUS HRO (2011a), aus BIOTA (2012)

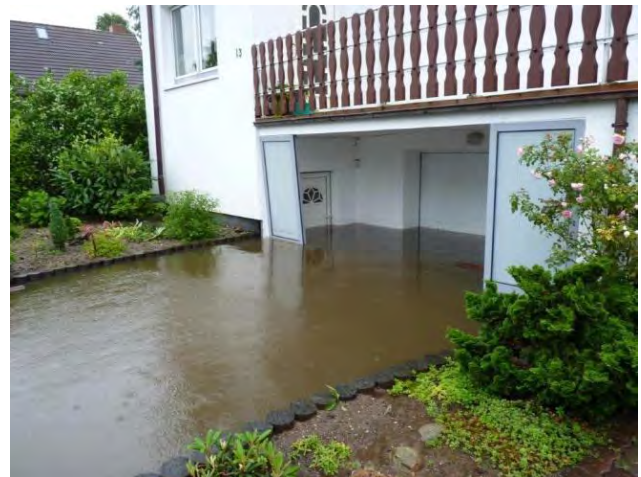
Abbildung 4-7: Geflutete Tiefgaragenzufahrt Ricarda-Huch-Straße, Juli 2011, Foto: Herr Heimlich/Initiative Evershagen Dorf (2011), aus BIOTA (2012)

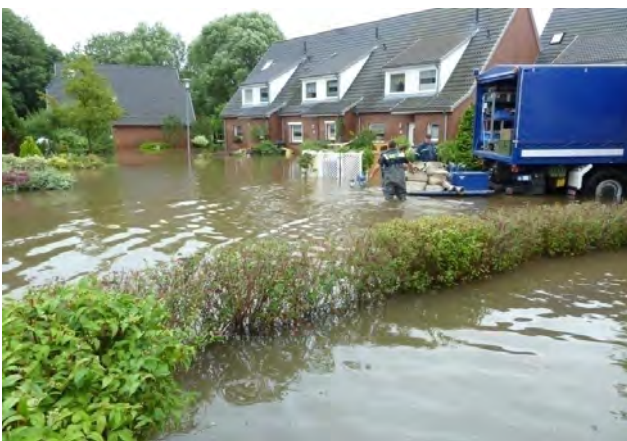
Abbildung 4-8: Überfluteter Brigitte-Reimann-Ring, Juli 2011, Foto: Herr Büttner/Initiative Evershagen Dorf (2011), aus BIOTA (2012)

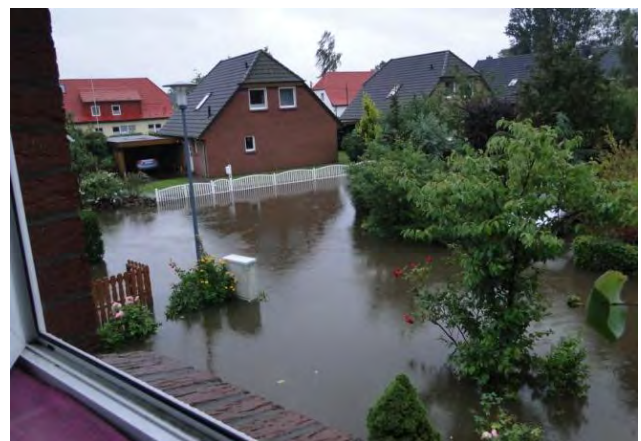
Abbildung 4-9: Überfluteter Kreuzungsbereich Ingeborg-Bachmann-Straße/Margaret-Mitchell-Straße, Juli 2011, Foto: Herr Finze/Initiative Evershagen Dorf (2011), aus BIOTA (2012)

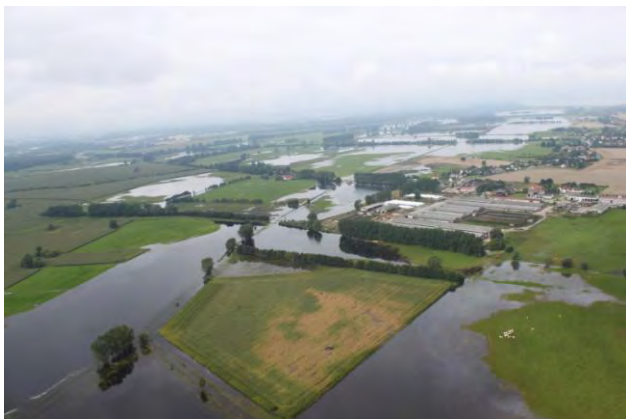
Abbildung 4-10: Conventer Niederung, rechts Ortschaft Rethwisch, am 12.08.2011, Foto: Schmidt (2011)

- Schöpfwerk 6 Roggow
  - durchschnittlicher Verbrauch 2.100 kWh (2007-2010)
  - Verbrauch 2011: 11.100 kWh
- Schöpfwerk 7 Gaarzer Hof
  - durchschnittlicher Verbrauch 1.200 kWh (1998-2010)
  - Verbrauch 2011: 4.200 kWh
- Schöpfwerk 1 Conventer Niederung (**Abb. 4-10**)
  - durchschnittlicher Verbrauch 95.000 kWh (1997-2010)
  - Verbrauch 2011: 244.000 kWh

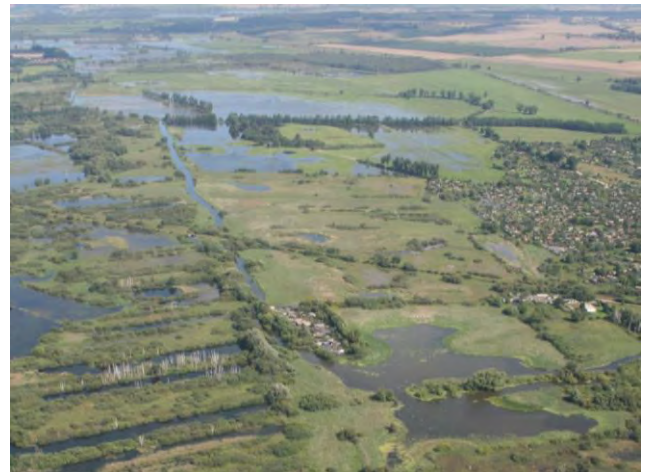
In vielen Regionen, wie bspw. in Rostock, Neustrelitz und Neubrandenburg, waren Kleingartenanlagen inklusive der Gartenhäuser von Überschwemmungen betroffen, da diese häufig in Niedriglagen etabliert wurden. Allein im Stadtgebiet von Rostock waren ca. 15.000 Kleingartenbesitzer durch Überschwemmungen und/oder langanhaltende Vernässungen beeinträchtigt.

Abbildung.4-11: Tollense unterhalb von Neubrandenburg: Kleingartenanlagen in der Niederung, Aufnahme Anfang August 2011, Foto: StALU MS (2012)

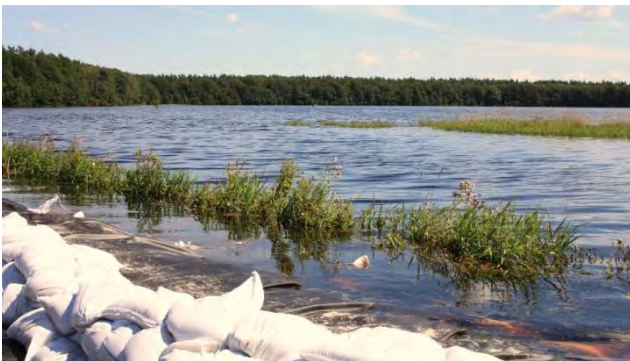
Der Stromgraben in der Gemeinde Graal-Müritz befand sich im Bereich der intensivsten Niederschläge während des Sommerhochwassers 2011. Durch die außergewöhnlichen Starkregenereignisse kam es im Auslauf des Stromgrabens in die Ostsee zu nicht beherrschbar hohen Abflüssen, die zu einer kritischen Situation in der durch ein Schöpfwerk entwässerten Stromgrabenniederung und der Ortslage Graal-Müritz führten. Die direkt anliegenden Grundstücke waren überschwemmt und in vielen ungedichteten Kellern stand dauerhaft Wasser.

Abbildung 4-13: Überflutete Stromgrabenniederung (Graal-Müritz), 02.08.2011, Foto: Feuerwehr Mönchhagen

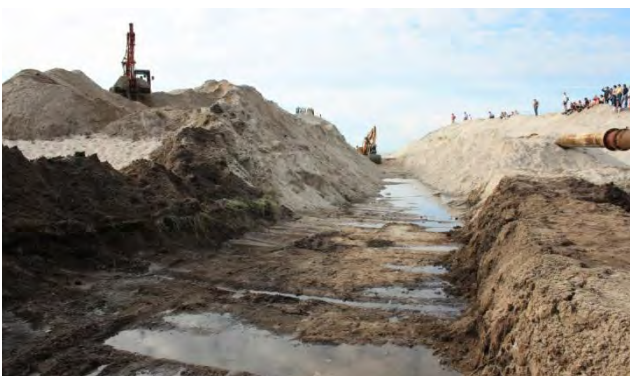
Abbildung 4-14: Geöffnete Hochwasserschutzdüne am Stromgraben (Graal-Müritz), 31.07.2011, Foto: Feuerwehr Mönchhagen

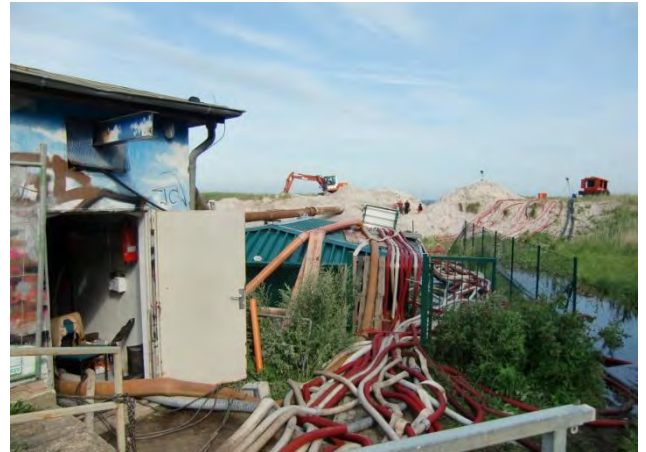
Abbildung 4-15: Geöffnete Hochwasserschutzdüne am Stromgraben (Graal-Müritz) mit zusätzlichen Pumpen/Schläuchen, 30.07.2011, Foto: Institut biota GmbH

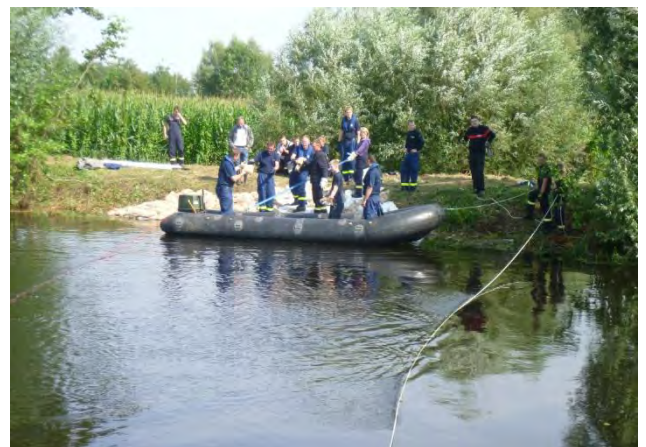
An der Nebel, einem Nebenfluss der Warnow, kam es durch das Hochwasser zu Schäden am Deich. Die langanhaltende Durchfeuchtung des Nebeldeiches führte in der Nacht vom 16.08. zum 17.08.2011 zu einem teilweisen Deichbruch rechtsseitig zwischen Güstrow und Lüssow.

Abbildung 4-16: Schlauchbooteinsatz zum Sandsacktransport am Nebelkanal am 17.08.2011, Foto: StALU MM (2012)

Die wasserseitige Deichböschung und -krone war eingebrochen und es folgte eine erhebliche Durchsickerung mit landseitigem Wasseraustritt. Rund 80 Einsatzkräfte des Technischen Hilfswerkes (THW) und der Freiwilligen Feuerwehr Güstrow konnten die Bruchstelle mit Sandsäcken und Folien abdichten. Dabei wurden Sandsäcke mit Schlauchbooten transportiert (**Abb. 4-16** und **4-17**). Durch diese Maßnahme konnte die Durchsickerung begrenzt werden, so dass es nicht zu einem vollständigen Deichbruch kam. Nach dem Hochwasser konnte der Deich an dieser Stelle wieder instand gesetzt werden.

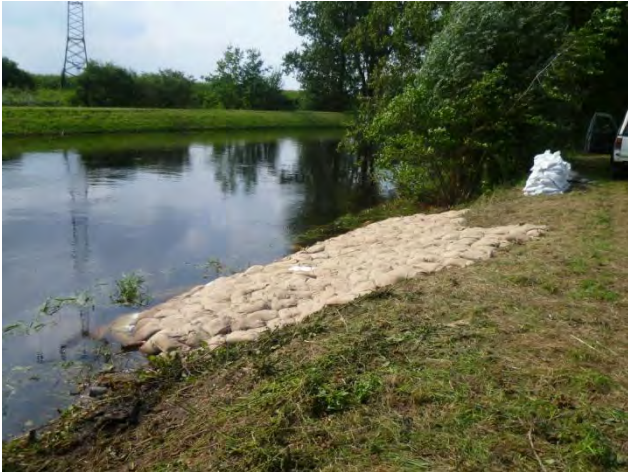
Abbildung 4-17: Am 17.08.2011 erfolgte wasserseitige Deichsicherung am Nebelkanal, Foto: StALU MM (2012)

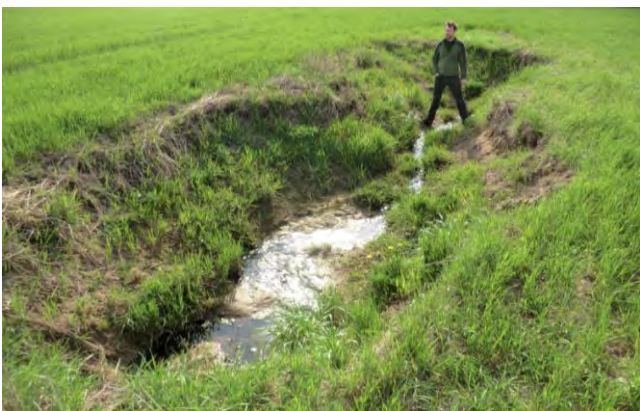
Abbildung 4-18: Durch Druckabfluss zerstörte Rohrleitung in einem Graben bei Elmenhorst (nahe Rostock), Foto: Institut biota GmbH

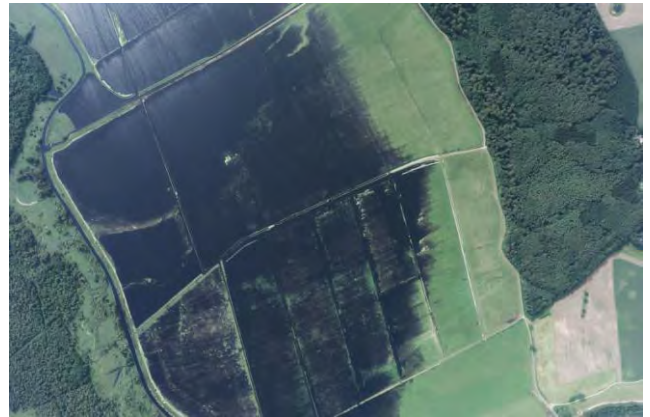
Abbildung 4-20: Recknitzniederung oberhalb von Marlow, Luftbildaufnahme vom 03.08.2011, Foto: StALU VP (2012)

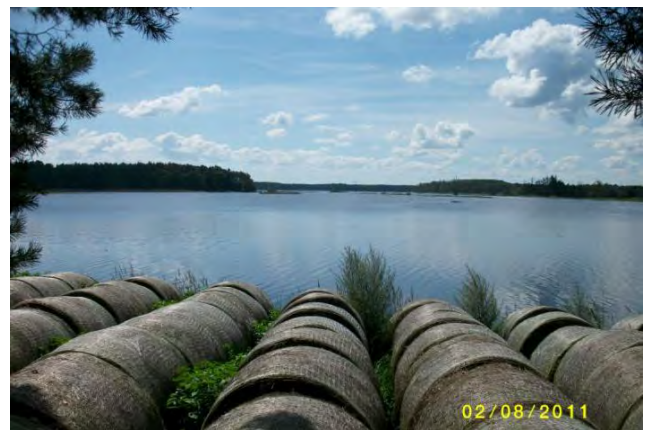
Abbildung 4-21: Blick in die völlig überflutete Ueckerniederung am 02.08.2011, Foto: StALU VP (2012)
