**Einsatz von gereiftem Nassbaggergut als
Rekultivierungssubstrat in
Deponieoberflächenabdichtungssystemen**

Dr. Gert Morscheck

*Auftraggeber: Landesamt für Umwelt, Natur-
schutz und Geologie Mecklenburg-Vorpommern*

04.12.2012

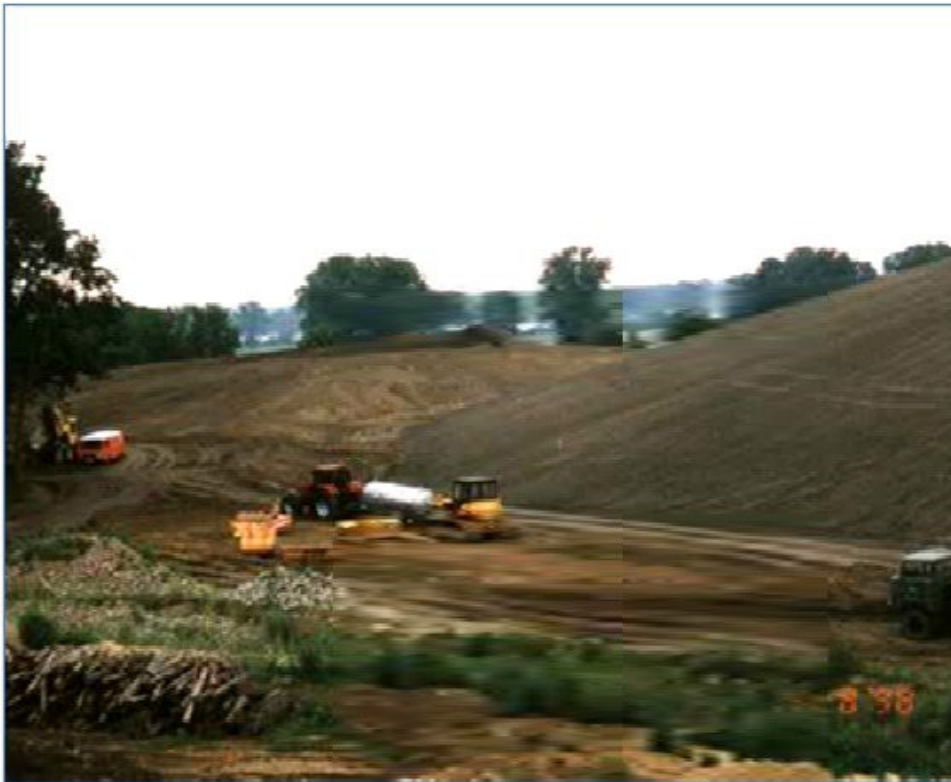
Abb. 7: Abschluss der Einbauarbeiten 1999

1998 begann die Firma Schuldt Consult GmbH mit den Bauarbeiten. Bereits 1999 wurden die Arbeiten abgenommen. Die etwa 90.000 m³ Baggergut konnten ohne Verzögerung eingebaut werden (Abb. 7).

Das Bauunternehmen bewertet den Einsatz des aufbereiteten Nassbaggergutes für das 1,17 Mio. Euro teure Projekt durchweg positiv; sowohl aus Kostengründen als auch aus Sicht der Handhabbarkeit des Materials. Eingbracht wurde der Erdstoff durch einfaches Planieren und Verdichten.

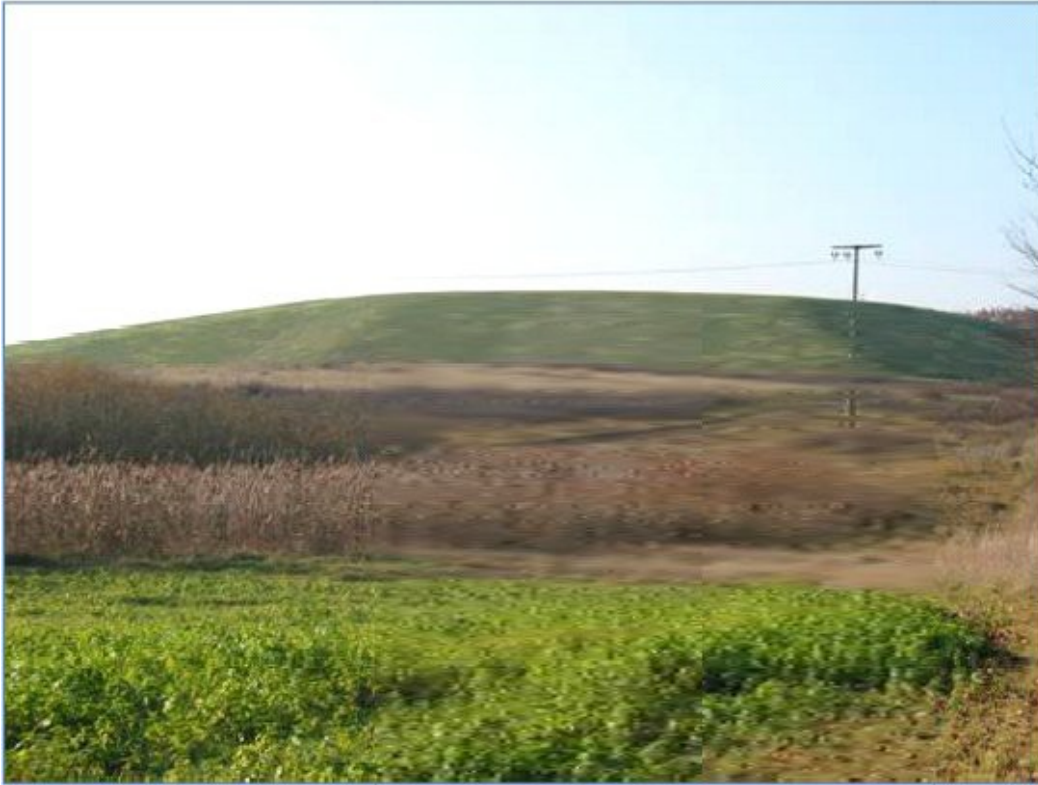
Abb. 8: Begrünte Deponie 2003

gemäht. Aufwuchsprobleme oder -schäden sind nicht bekannt. Der dichte Bewuchs bietet einen sicheren Schutz vor Erosion (Abb. 8).

Bei den in der Nachsorge durchgeführten Untersuchungen wurden bislang keine Mängel entdeckt.

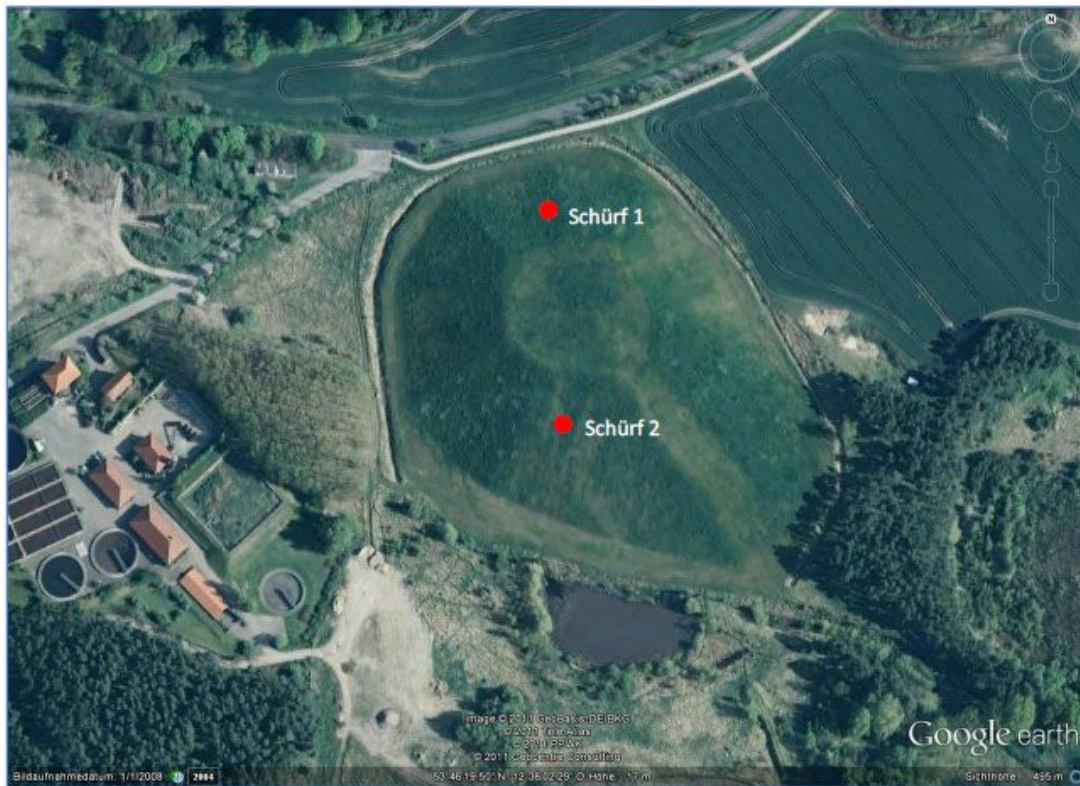
Abb. 9: Lage der Schürfe Voruntersuchung 2009 (Google Earth, 2009)

Zum Zeitpunkt der Voruntersuchung war die Photovoltaikanlage auf dem Südhang der Deponie noch nicht im Bau, so dass sowohl auf dem Süd- als auch auf dem Nordhang ein Schürf angelegt werden konnte (Abb. 9). Die Voruntersuchung im Herbst 2009 diente nur der optischen Beurteilung des Aufbaus der Rekultivierungsschicht. Es fand keine Probenahme statt.

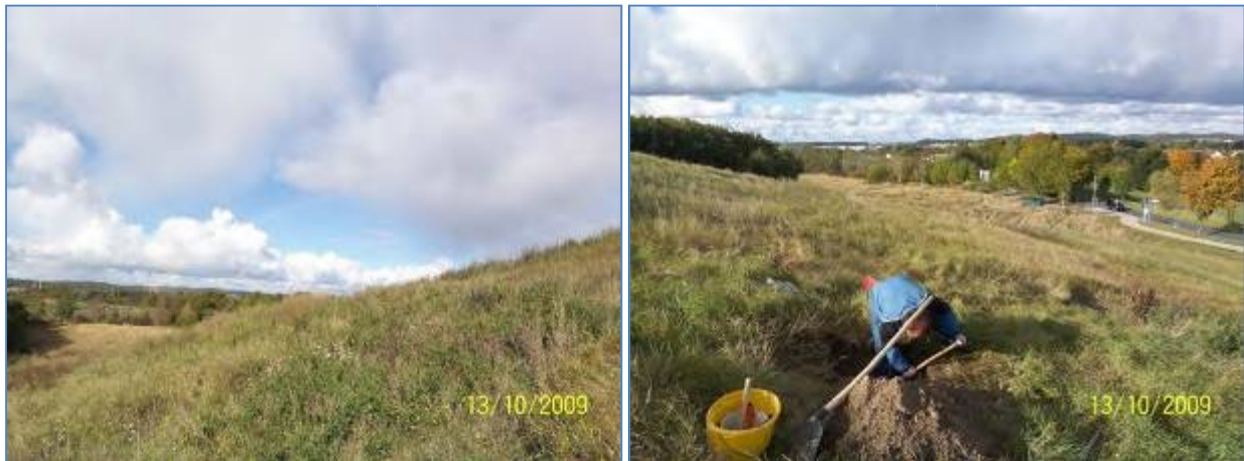
Abb. 10 und 11: Nordhang der Deponie Teterow-Danschow mit Schürf auf halber Höhe

Da der Sommer 2009 sehr trocken verlief, war die Rekultivierungsschicht stark ausgetrocknet und mit dem Spaten gelang sowohl auf der Süd- als auch auf der Nordseite nur eine Schürftiefe von 50 cm (Abb. 10 – 11). Die oberste Schicht 0 – 35 cm wurde aus Mergel-Baggergutgemisch aufgebaut, auf der sich eine gut entwickelte und dichte Gras-Krautnarbe etabliert hat. Das jährliche Mähen der Vegetation fördert die Vegetationsdichte. Seit der Begrünung im Jahr 1999 traten an keiner Stelle der Deponieoberfläche Rutschungen oder Erosionen auf.

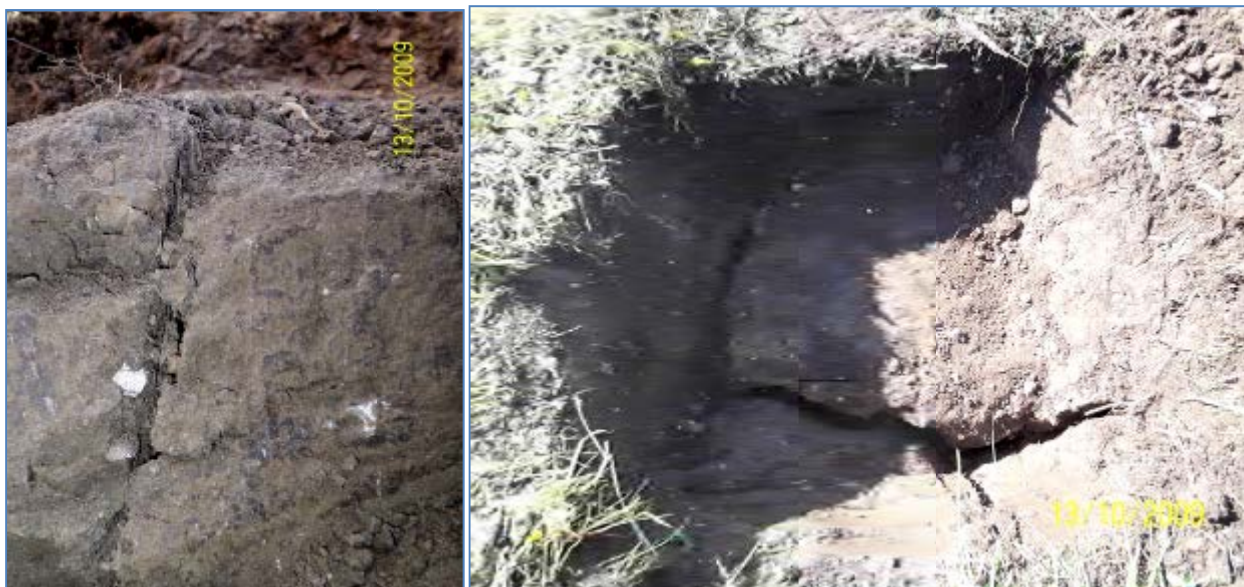
Abb. 12 und 13: Risse im reinen Baggergut ab einer Tiefe von ca. 30 cm

Das darunterliegende Baggergut war ebenfalls so weit ausgetrocknet, dass sich unabhängig von der Exposition (Nord oder Süd) viele zum Teil breite und tiefe Risse entwickelt hatten (Abb. 12 - 13).

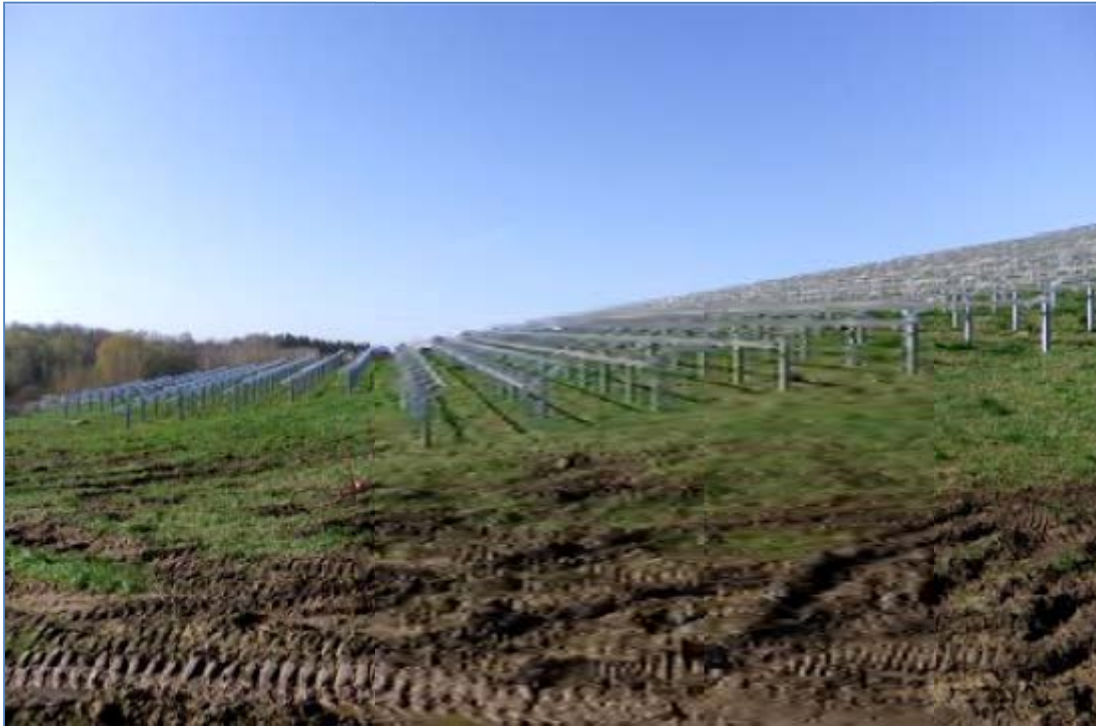
Abb. 14: Im Bau befindliche Photovoltaikanlage

Zum Zeitpunkt der Hauptuntersuchung im Herbst 2011 war der Standort zwar oberflächlich nach den extremen Sommerniederschlägen 2011 schon wieder gut abgetrocknet, aber in der Tiefe noch ausreichend feucht, so dass die Schürfe problemlos bis zu einer Tiefe von 1 m angelegt werden konnten. Da im Herbst 2011 schon die Photovoltaikanlage im Bau war (Abb. 14) konnte auf der Südseite kein Schürf angelegt werden. Neben einem Schürf im oberen Drittel des Nordhangs, wurde der zweite Schürf im Übergangsbereich zwischen Plateau und Südhang angelegt (Abb. 15-17).

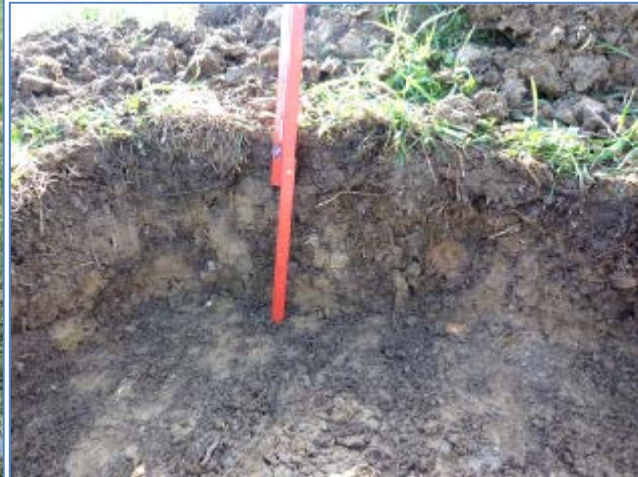
Schürf 1 im oberen Bereich des Nordhangs der Deponie direkt neben dem Zaun der Photovoltaikanlage

Abb. 17: Oberbodenbereich 0 – 25 cm aus Mergel, Ober-schicht (0 – 25 cm) geringe Durchmischung mit Baggergut

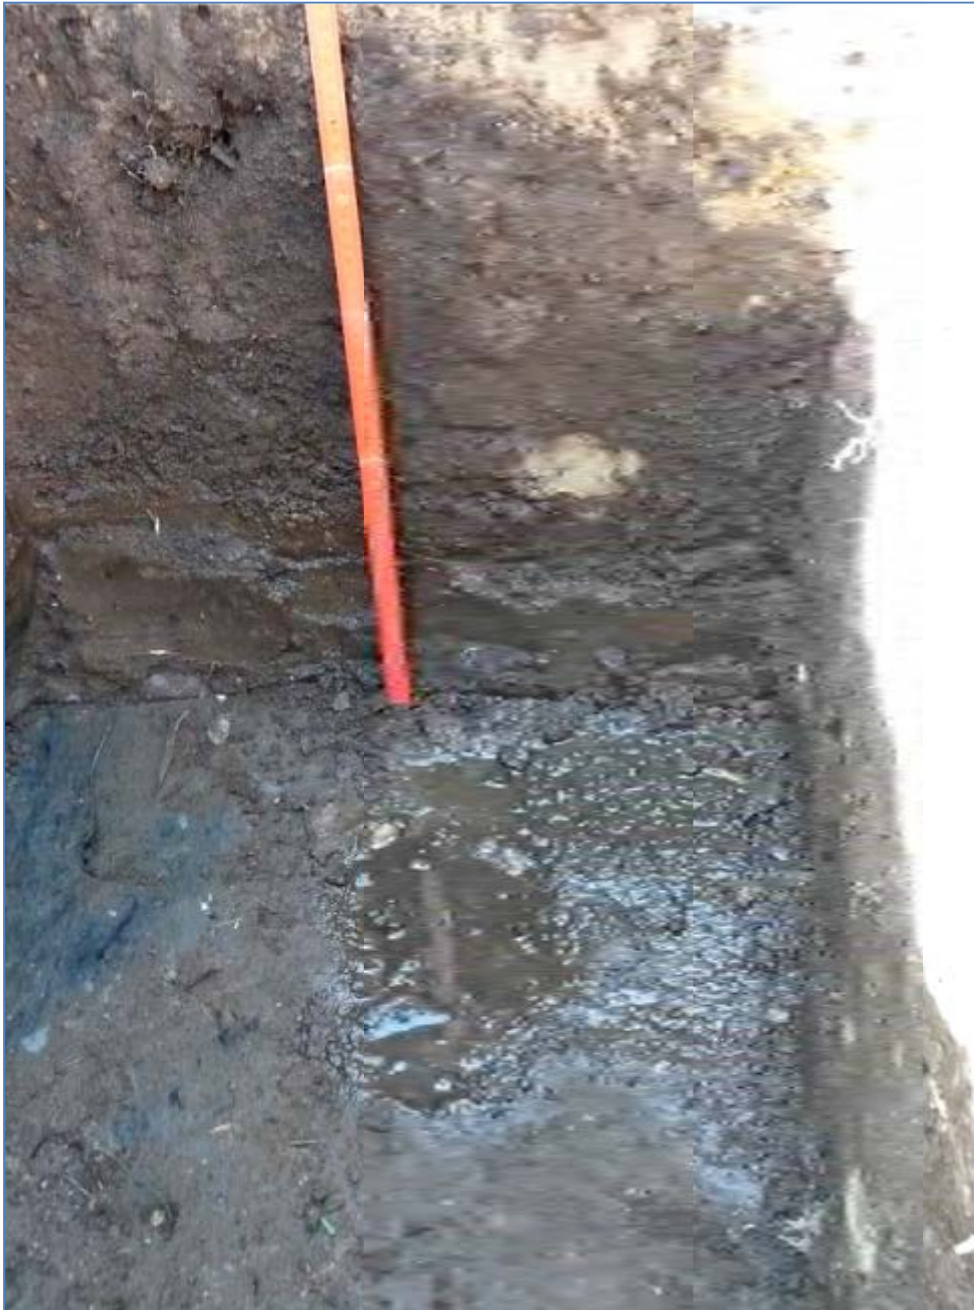
Abb. 18: „Freies“ Wasser am Fuß des Schürfes 1. Risse sind hier nicht mehr erkennbar.

Die Starkniederschläge vom Sommer 2011 haben zu einer vollständigen Wiederdurchfeuchtung der 1 m mächtigen Rekultivierungsschicht geführt. Im unteren Drittel der Schicht befand sich auch ein Anteil dränfähigen Wassers im Boden, wie die Bildung einer Wasserlache am Grund des Schurfes 1 auf 1 m Tiefe verdeutlicht (Abb. 18). Auch die bei der Voruntersuchung auffälligen Risse waren nicht mehr zu finden. Wahrscheinlich haben sie sich mit Bodenmaterial wieder gefüllt bzw. die 2009 gefundenen Risse waren nur partiell ausgeprägt. Eine Rückquellung in diesem Umfang wird nicht für möglich gehalten.

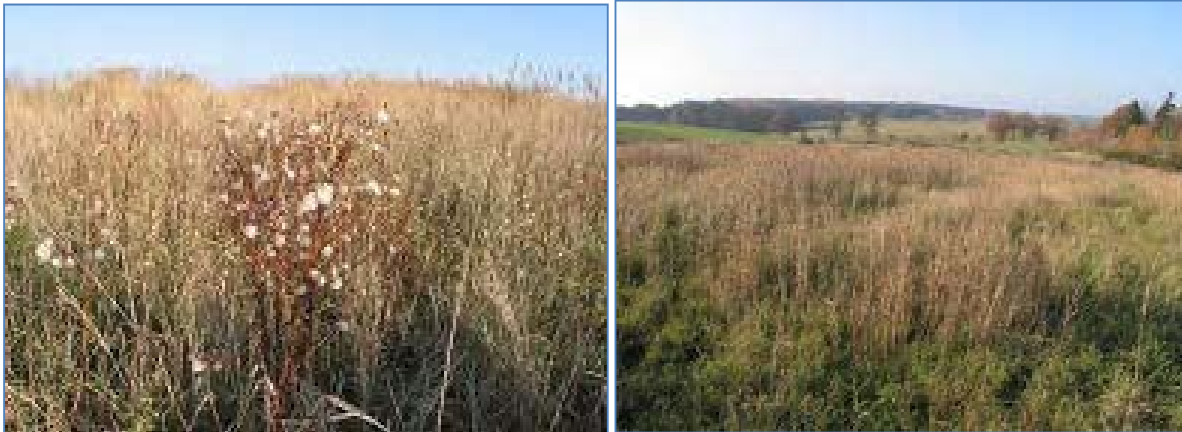
Eine erste Begehung des Standortes 2002 zeigte eine dichte grasig-krautige Vegetation (Abb. 23 und 24).

Abb. 23 und 24: Hohe und dichte Vegetation auf dem Deponiekörper

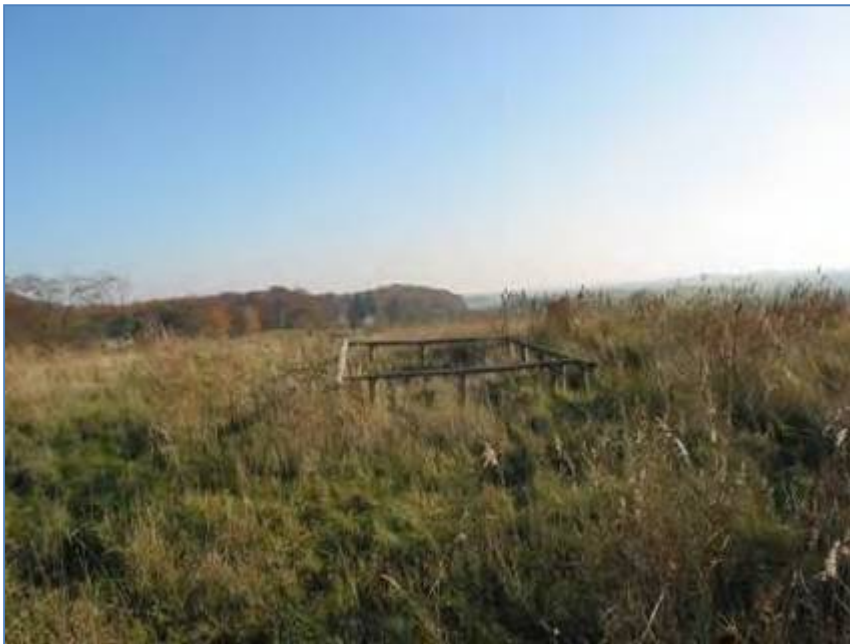
Abb. 25: Gasfenster Kuppe Deponie Marlow

Auf dem Plateau des Deponiekörpers befindet sich ein Gasfenster (Abb. 25).

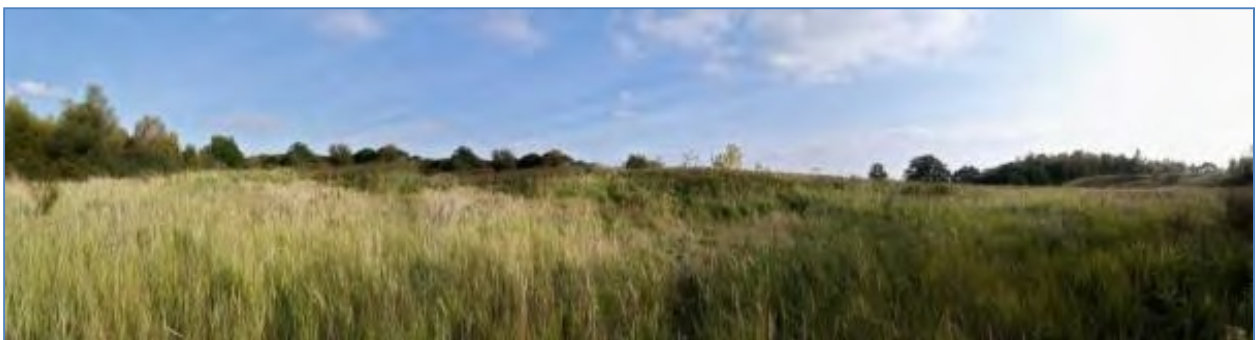
Zum Zeitpunkt der Beprobung im Herbst 2010 war die Deponie oberflächlich stark bewachsen. Pflegeschnitte fanden in den letzten Jahren nicht statt. Im Vergleich zur Begehung im Jahr 2002 war besonders auffällig die Zunahme an Gehölzen (Abb. 27 - 29). Im Plateaubereich der Deponie hat sich seit der Begehung im Jahr 2002 dagegen kaum etwas geändert. Hier befindet sich das immer noch intakte Deponiegasfenster (Abb. 30, vergleiche mit Abb. 25).

Abb. 27: Zustand der Deponie (dichte Grasnarbe, erste Sträucher und Bäume entwickeln sich) Herbst 2010. Blick von Nord nach Süd

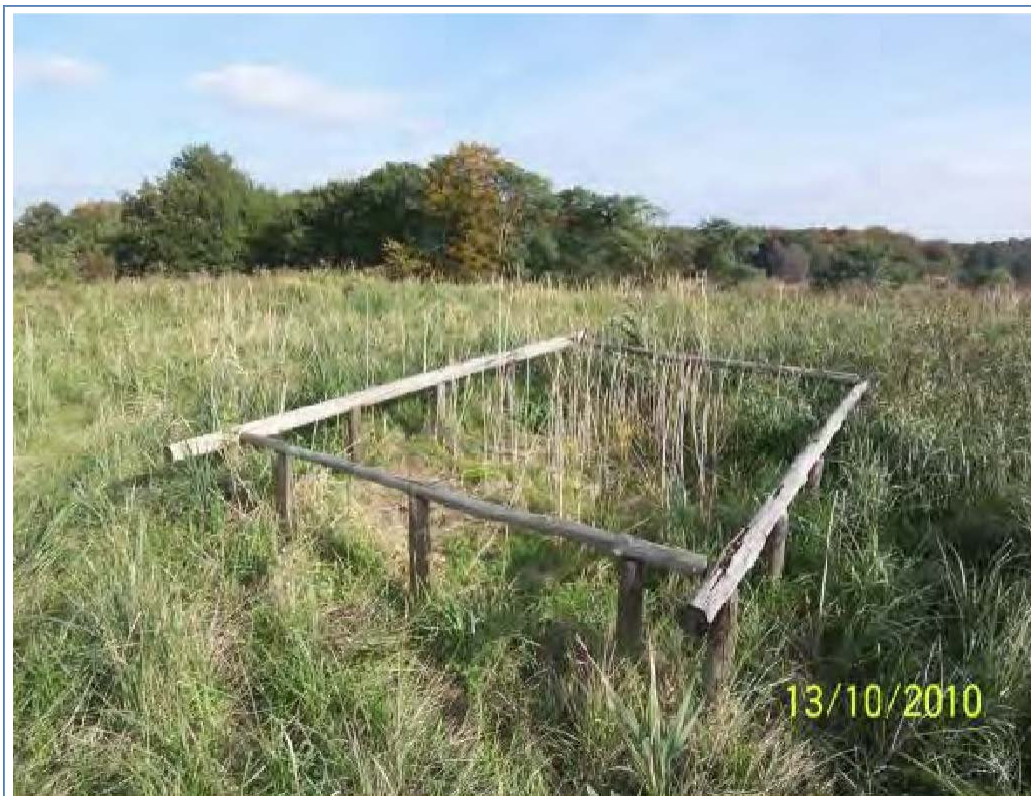
Abb. 30: Deponiegasfenster Deponie Marlow Herbst 2010

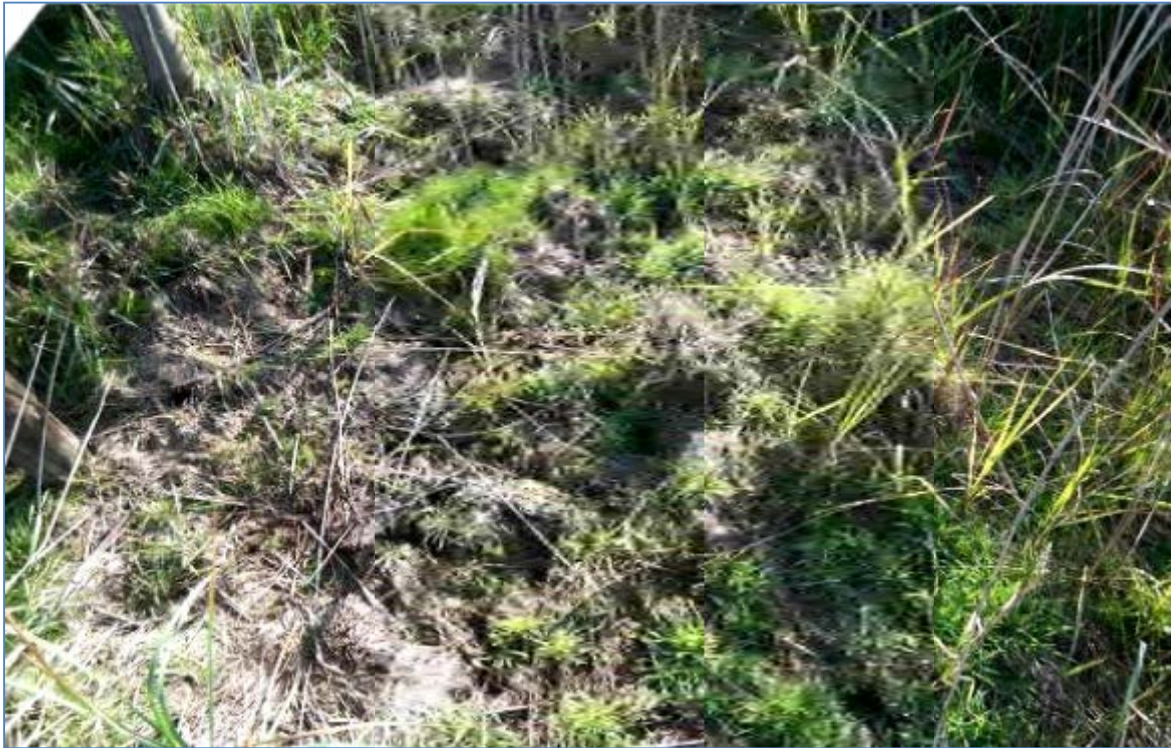
Abb. 31: Eingeschränkter Pflanzenwuchs auf dem Deponiegasfenster

Der vom normalen Aufbau der Rekultivierungsschicht (1 m Baggergut) abweichende Bodenaufbau des Deponiegasfensters und der hier konzentrierte Gasaustritt führen zu einem deutlich reduzierten Pflanzenaufwuchs (Abb. 31).

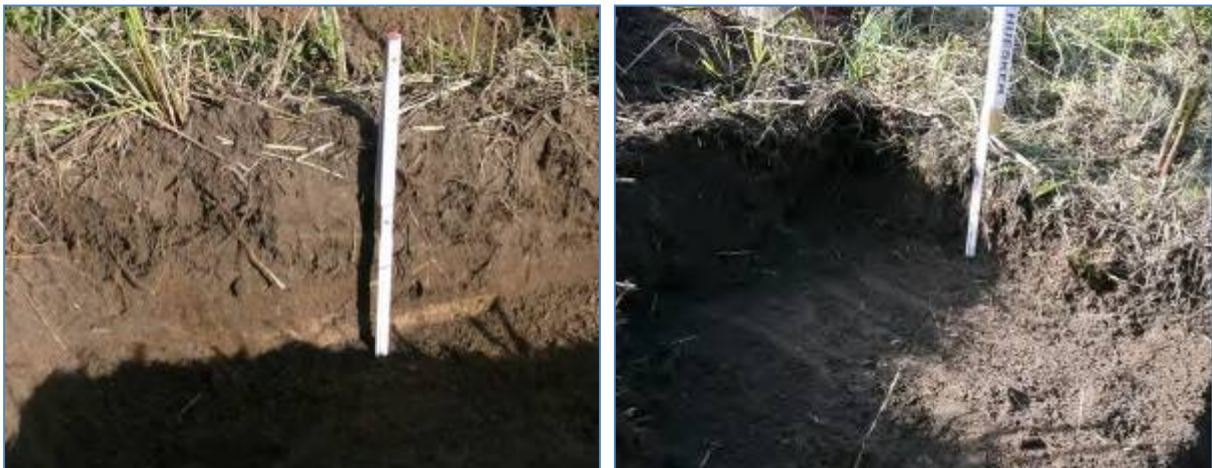
Abb. 32 und 33: Schürf 1, Oberbodenbereich (0 – 20 cm), stark durchwurzelt, locker humos

Am Standort von Schürf 1 sind die obersten 2 Dezimeter der Rekultivierungsschicht sehr locker und stark durchwurzelt (Abb. 32 - 33).

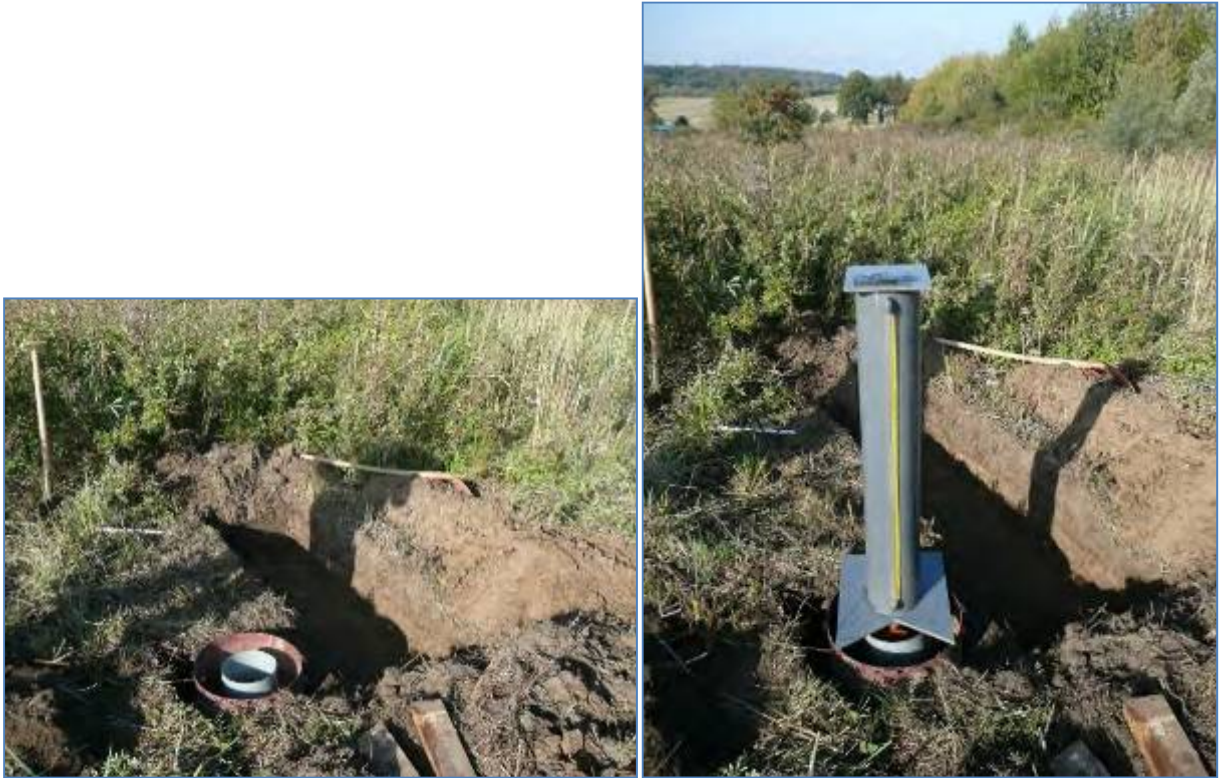
Abb. 34 und 35: Schürf 1, Doppelringinfiltrometer, Messung der Wasserdurchlässigkeit in der Oberbodenschicht in ca. 15 cm Tiefe

Die nachfolgenden Abbildungen (Abb. 34 und 35) zeigen den Aufbau des Doppelringinfiltrometers zur Messung der Wasserdurchlässigkeit des Bodens (kf-Wert) im Felde.

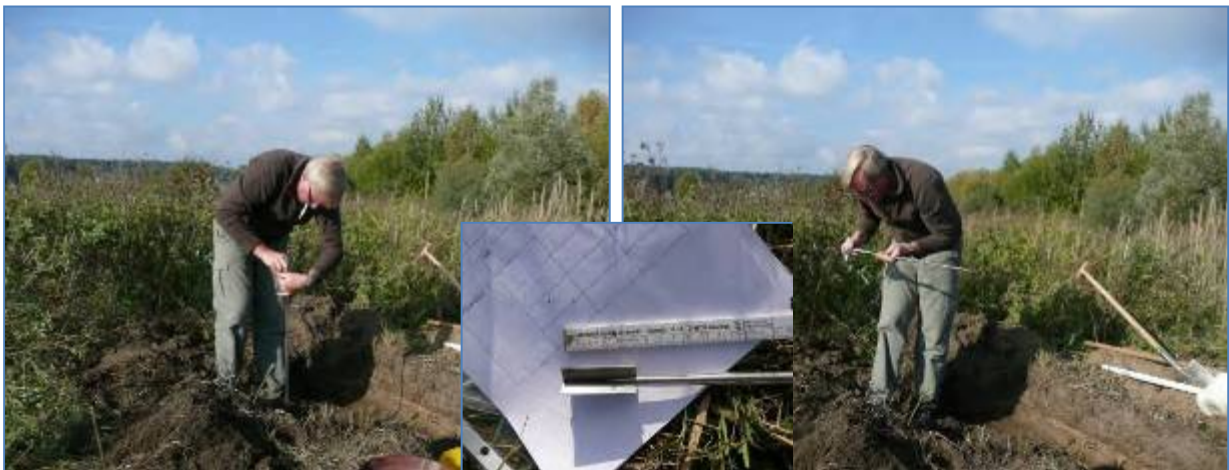
Abb. 36 – 38: Schürf 1, Scherversuch in der Oberbodenschicht bei ca. 15 – 20 cm

Die Abb. 36 – 38 dokumentieren das Vorgehen bei der Durchführung des Scherversuches.

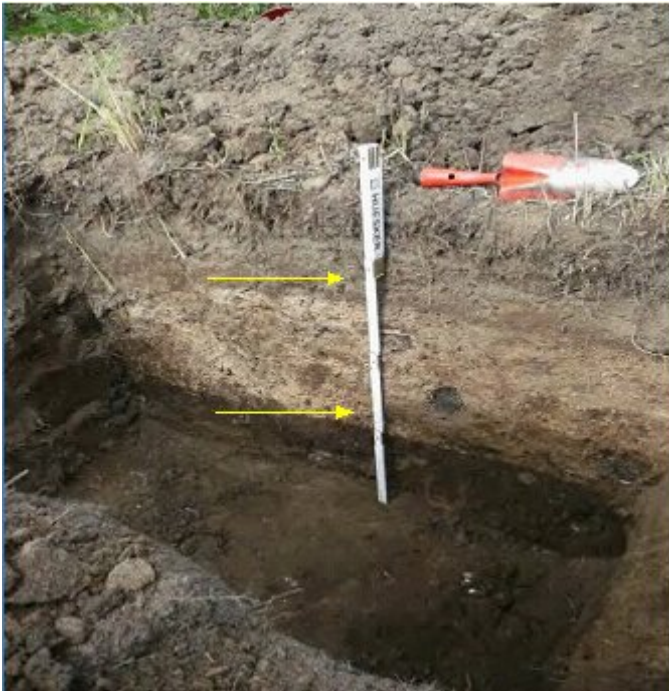
Abb. 39: Schürf 1, Grabungstiefe 75 cm bis in die Geringleiterschicht

Die Abbildung 39 veranschaulicht den Aufbau der Rekultivierungsschicht und die Abbildung 40 zeigt die Messung der Wasserdurchlässigkeit im untersten Bereich der Rekultivierungsschicht.

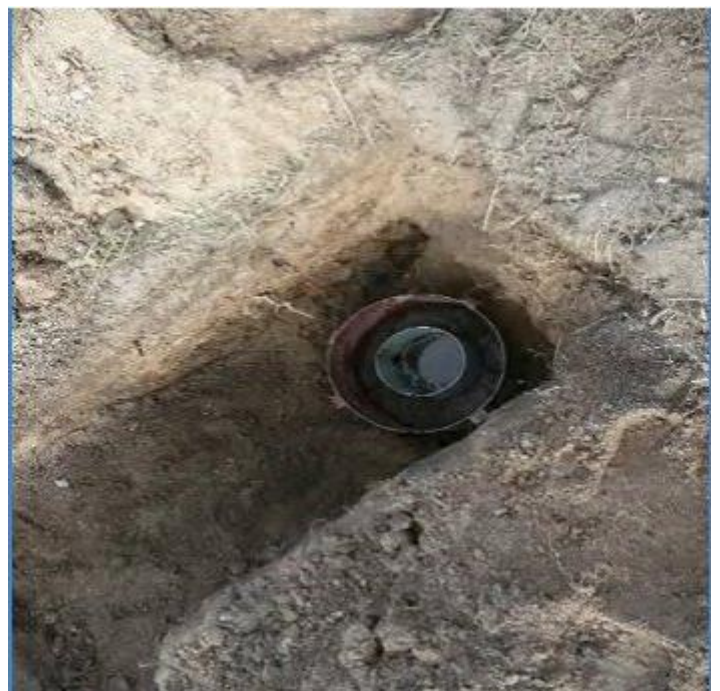
Abb. 40: Messung Wasserdurchlässigkeit in 75 cm Tiefe

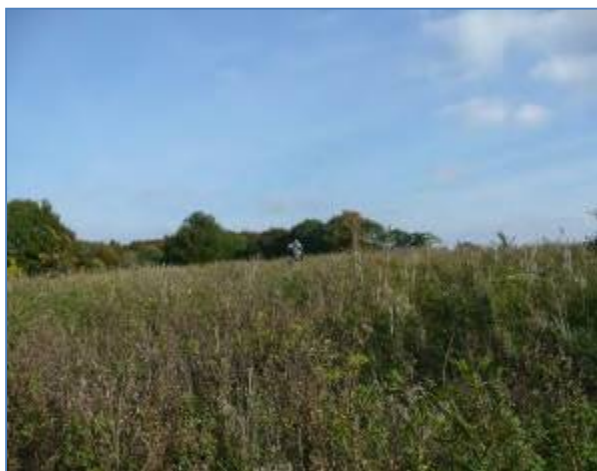
Abb. 41: Dichte und ca. 1 m hohe krautige Vegetation beim Schürf 1

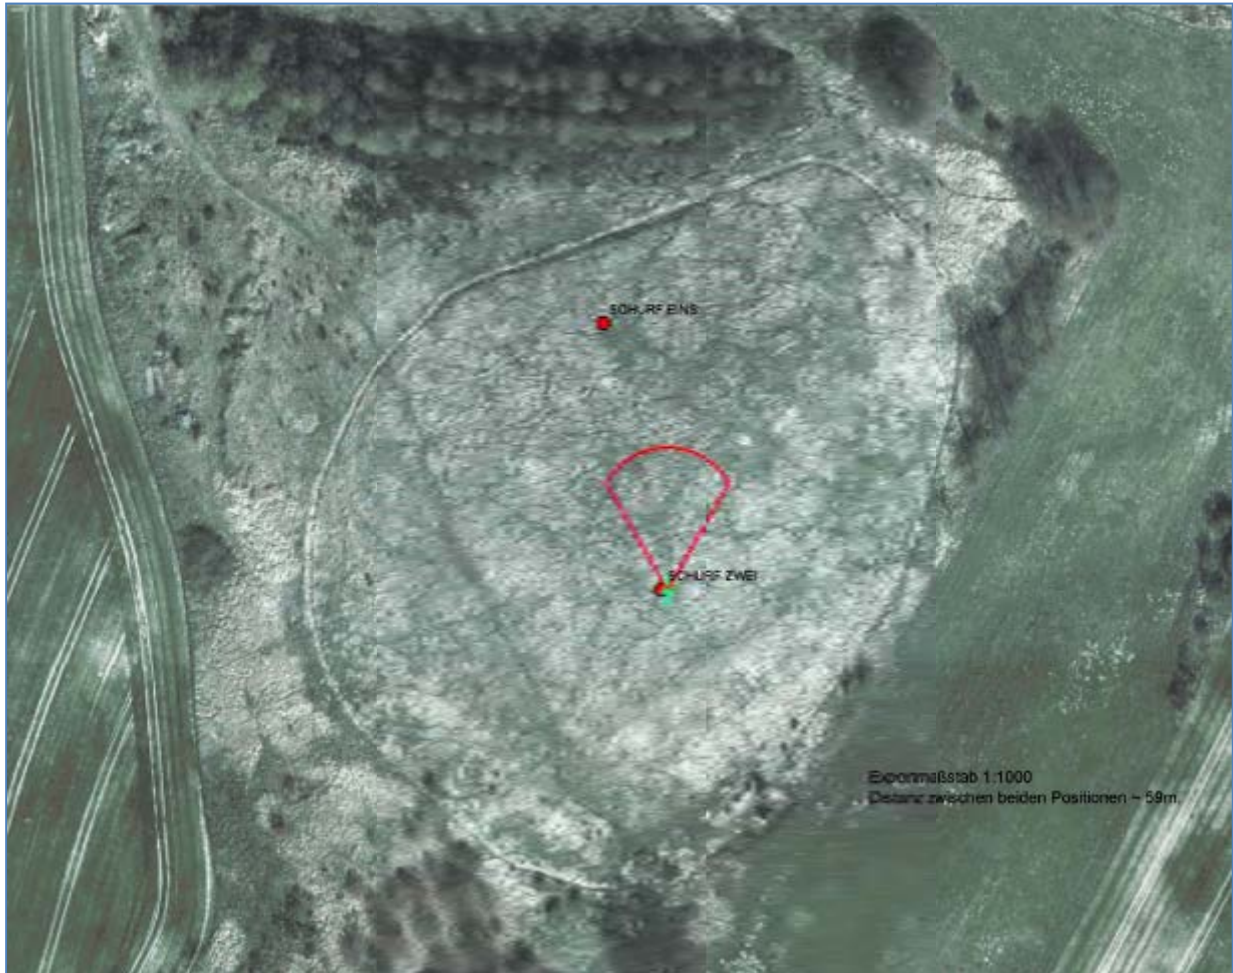
Abb. 43: Luftbildaufnahme April 2007 (Google Earth, 2007)

Die nachfolgende Luftbildaufnahme (Abb. 43) mit den Probenahmepunkten (Schürf 1 und 2) zeigt am Probenahmepunkt 2 den Blickwinkel des nachfolgenden Bildes (Abb. 44; Aufgraben des Schurfes 2).

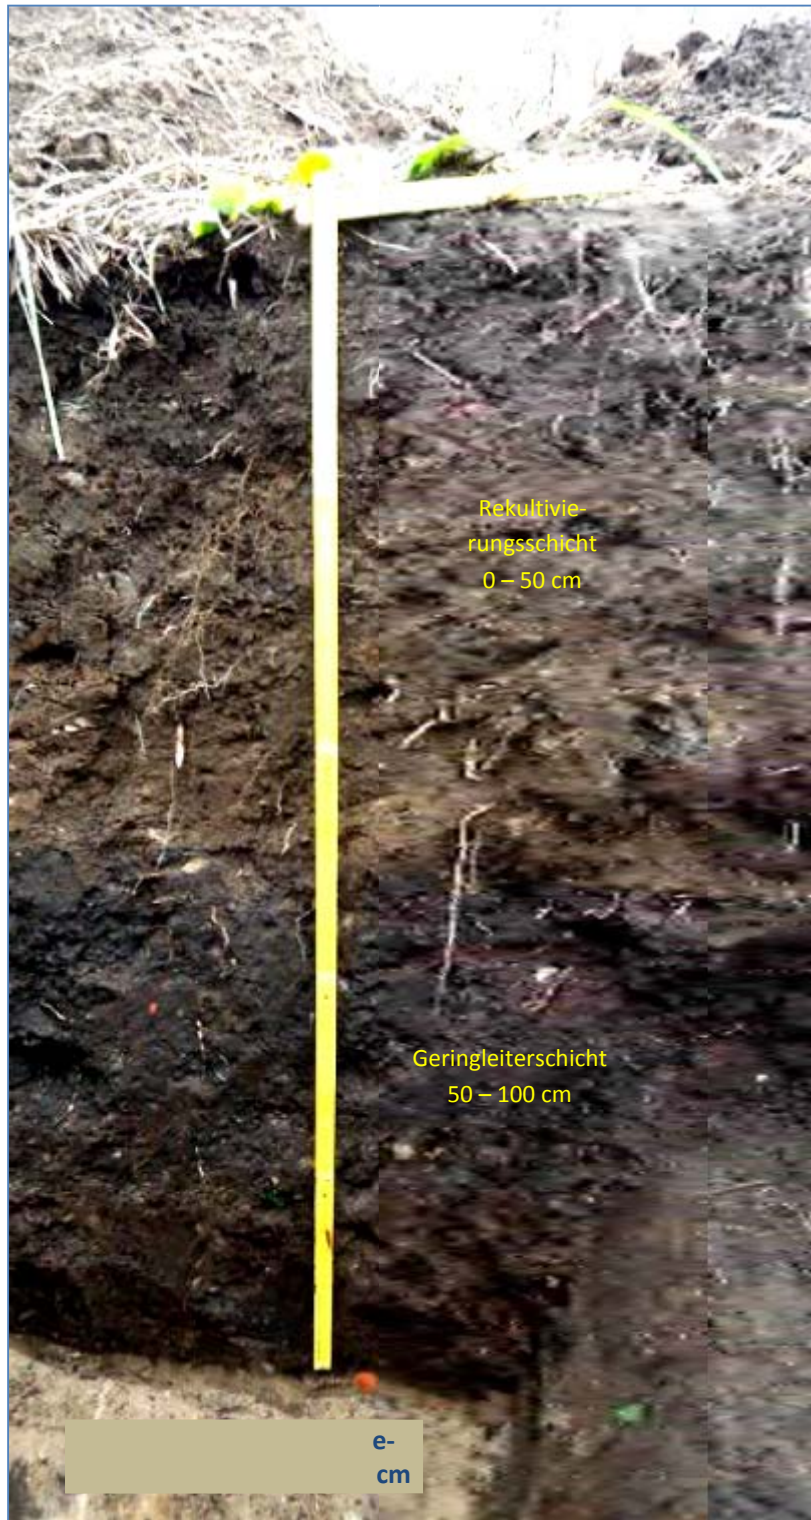
Abb. 45: Schürf 2, 0 – 1 m Tiefe, darunter Ausgleichsschicht aus Geschiebenmergel

Die Abbildung 45 veranschaulicht den Profilaufbau und damit den Aufbau der Rekultivierungsschicht im Bereich Schürf 2.

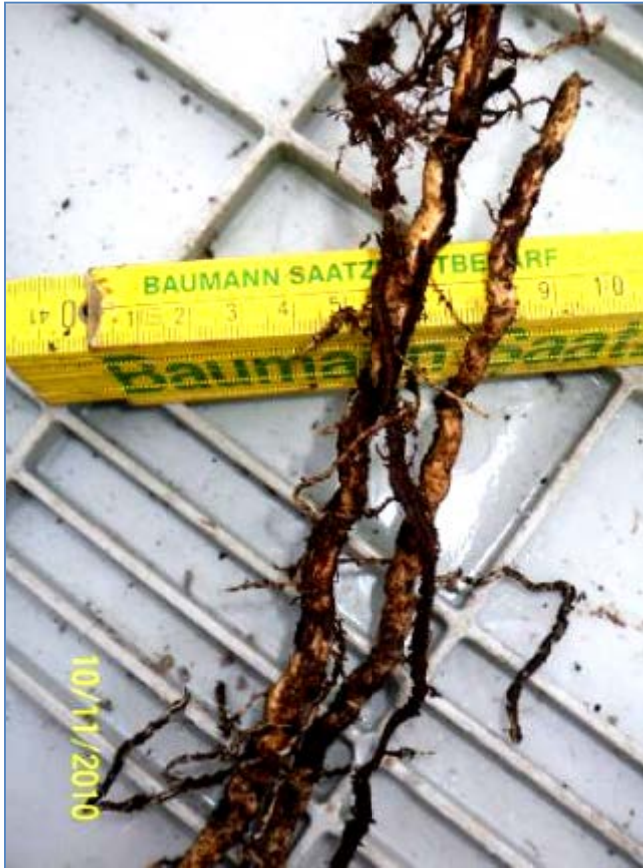
Abb. 46: Schurf 2; Wurzeln in 0,75 m Tiefe; vollkommene Durchwurzlung der Rekultivierungsschicht und bis in die Geringleiterschicht hinein

Die nachfolgende Abbildung 46 dokumentiert die intensive Durchwurzelung der Rekultivierungsschicht, auch bis in größere Tiefen.

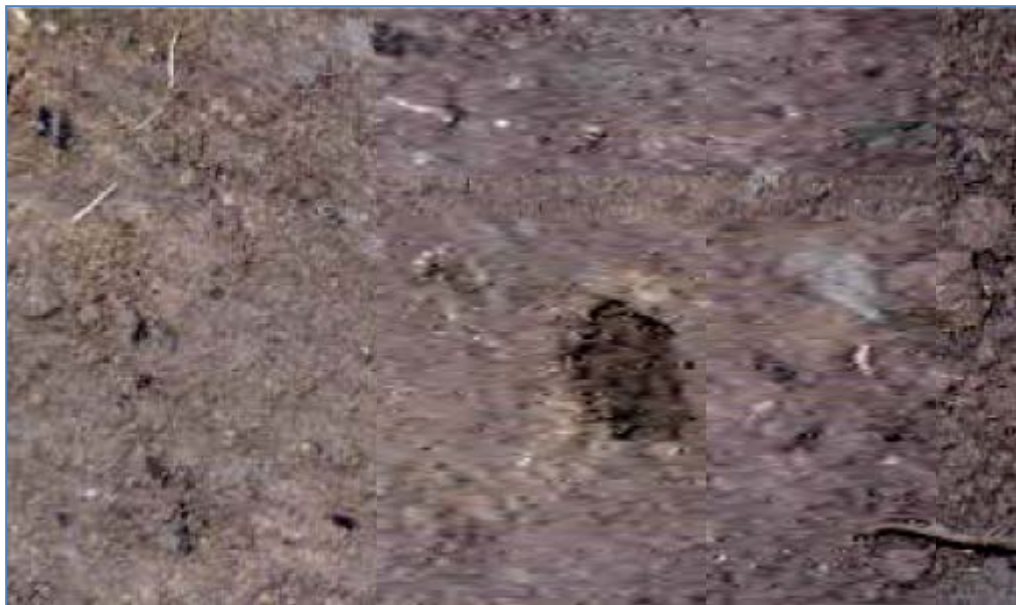
Abb. 47: Durch Regenwürmer bzw. mit nach gerutschtem Boden verfülltes Mausloch in 50 cm Tiefe

Die Abbildungen 47 und 48 veranschaulichen intensive Bioturbation.

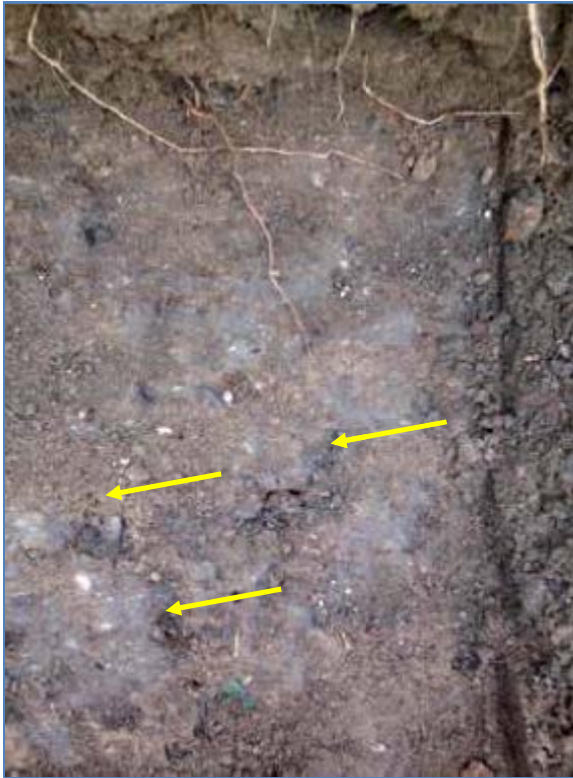
Abb. 48: Wiederverfüllte kleine Risse in 50 cm Tiefe

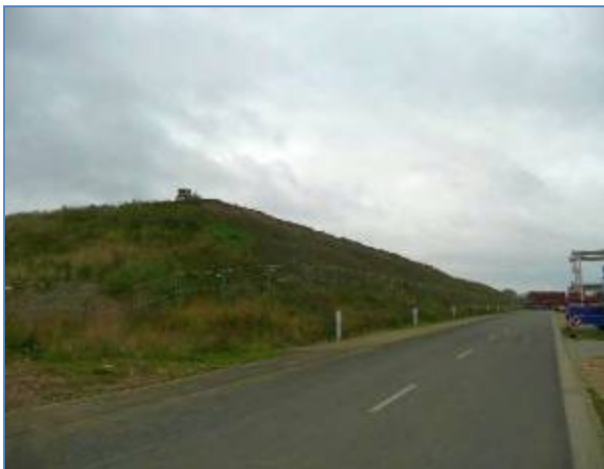
Abb. 54: Steile Nordflanke der Deponie

Eine Besonderheit der Deponie NIR Rostock ist die Steilheit der Seiten, nahezu 45° (Abb. 54). Gegenwärtig erfolgt auf dem Plateau der Deponie nochmals ein Bodenauftrag von ca. 3 m (Abb. 55).

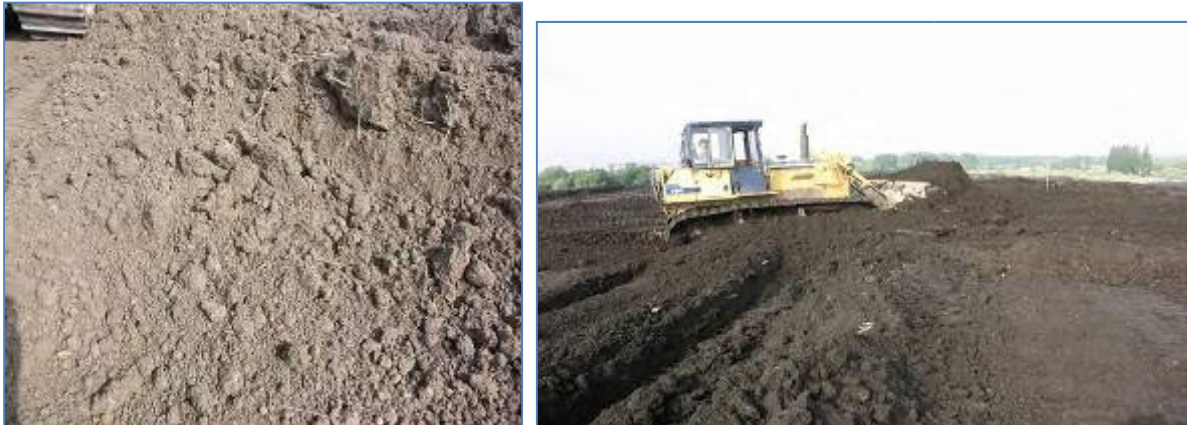
Abb. 56 und 57: Sehr gute Materialqualität und Einbaubarkeit am Standort NIR (Juli 2006)

Der Einbau des gereiften Baggergutes erfolgte problemlos (Abb. 56 und 57). Bemerkenswert war die gute Standsicherheit des Materials in den steilen Böschungen (1:2).

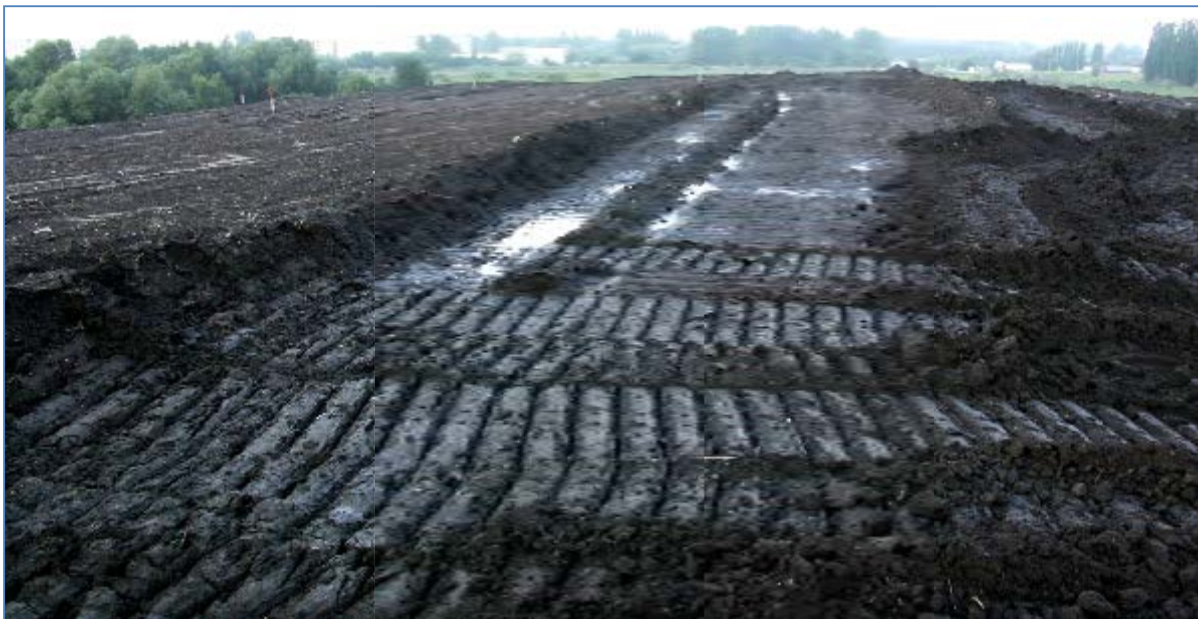
Wenige Tage nach Abschluss der Baggergutaufbringung begann im August 2006 eine Witterungsperiode mit mehreren gewittrigen Starkniederschlägen (Monatssumme Niederschlag August 2006, 188 mm). Trotz dieser beachtlichen Regenmengen fanden keine erheblichen Erosionen statt. Das Baggergut hat sehr gut die großen Regenmengen aufgenommen (Abb. 58 – 60)

Abb. 58: Rasch abgetrockneter Plateaubereich nach Starkniederschlägen (21.8. 2006)

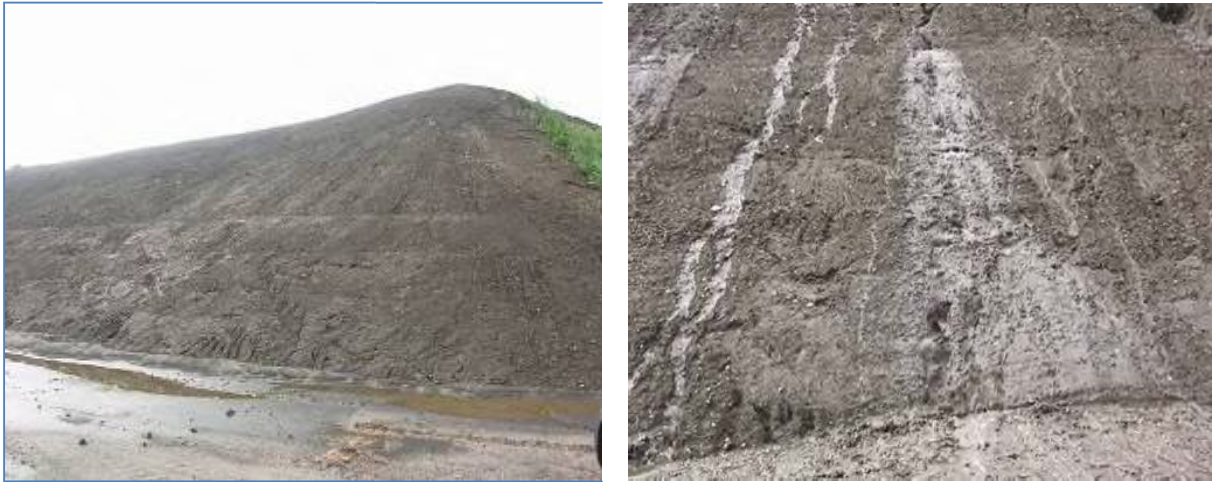
Abb. 59 und 60: Erosionsstabile und standsichere Hangbereiche nach den Starkniederschlägen im August 2006

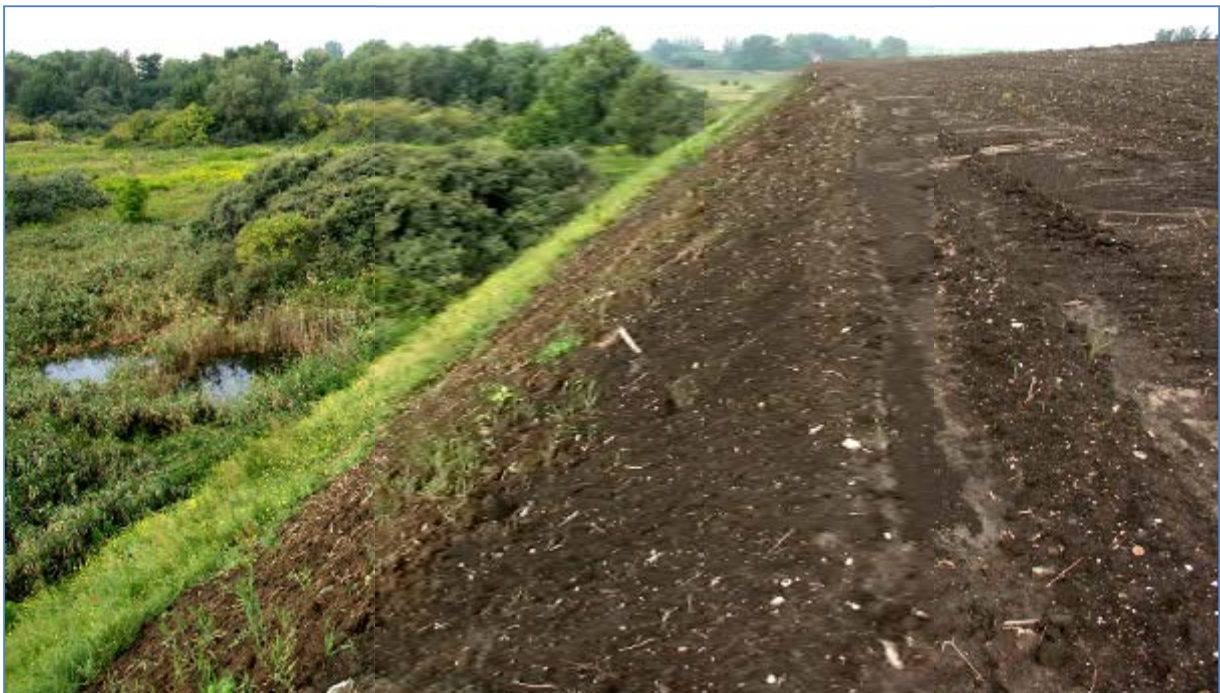
Die intensive Durchfeuchtung im August 2006 führte auch zu einer schnellen Selbstbegrünung des Materials zuerst mit Schilf und Quecke, später auch mit krautigen Pflanzen, vor allem Melde (Abb. 61).

Abb. 61: Rasche Selbstbegrünung Anfang September 2006

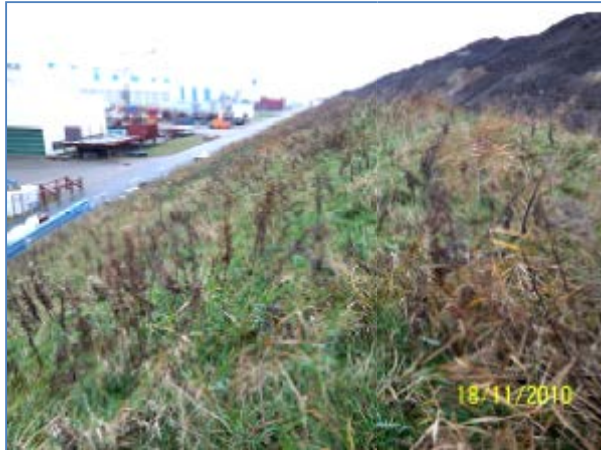
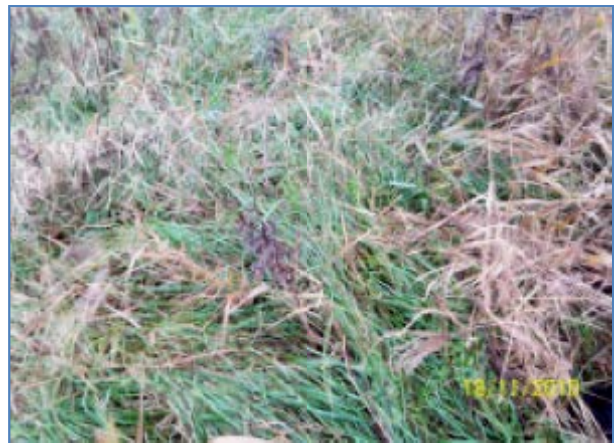
Die Beprobung der Oberflächenabdeckung der Deponie erfolgte Mitte November 2010. Zum Zeitpunkt der Standortaufnahme hatte sich seit 2006 eine sehr dichte Vegetationsschicht etabliert (Abb. 62-63). Seit der Rekultivierung erfolgt keine Pflege. Es ist auch keine vorgesehen.

Abb. 62 und 63: Dichte Vegetationsschicht auf der Deponieoberfläche.
