**Einsatz von gereiftem Nassbaggergut als
Rekultivierungssubstrat in
Deponieoberflächenabdichtungssystemen**

Dr. Gert Morscheck

*Auftraggeber: Landesamt für Umwelt, Natur-
schutz und Geologie Mecklenburg-Vorpommern*

04.12.2012

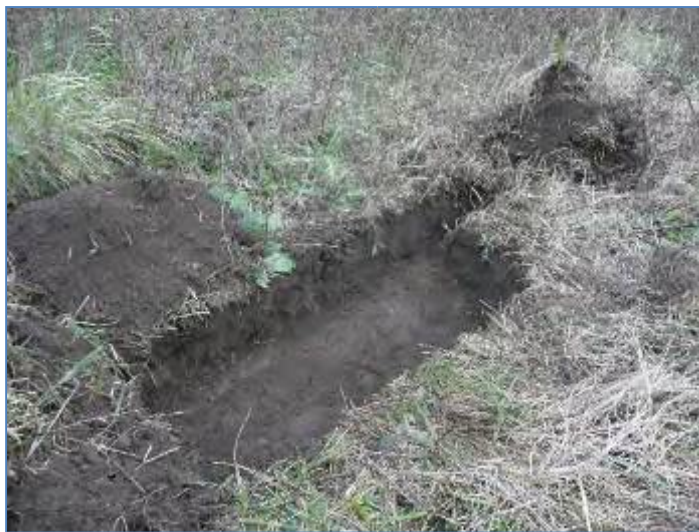
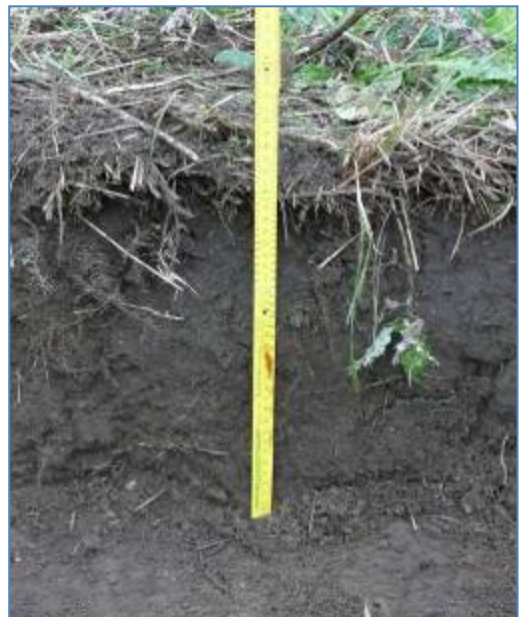
Abb. 64 und 65: Anlage Schurf 1, Oberboden sehr gut durchwurzelt und keine Rissbildung erkennbar.

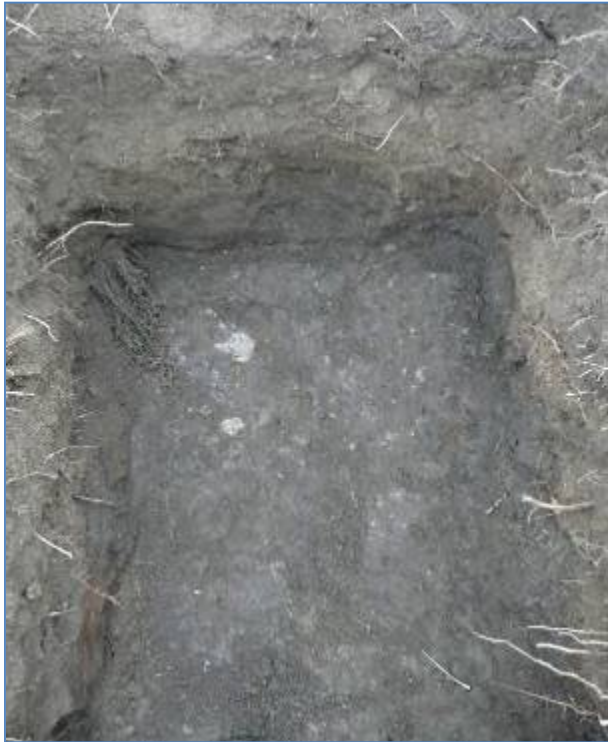
Abb. 66: Schürf 1, 50 cm Tiefe, auch hier keine Risse

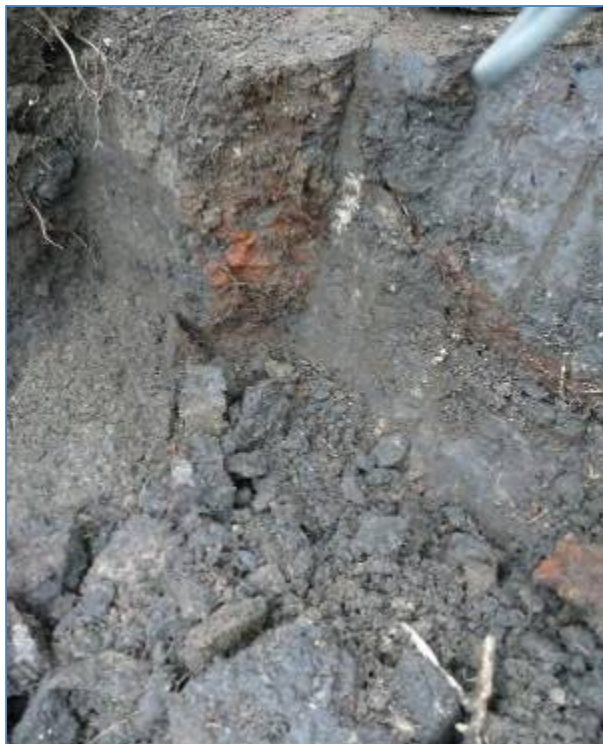
Abb. 67: Gut durchgereiftes Baggergut, Eisenausfällung in ca. 70 cm Tiefe

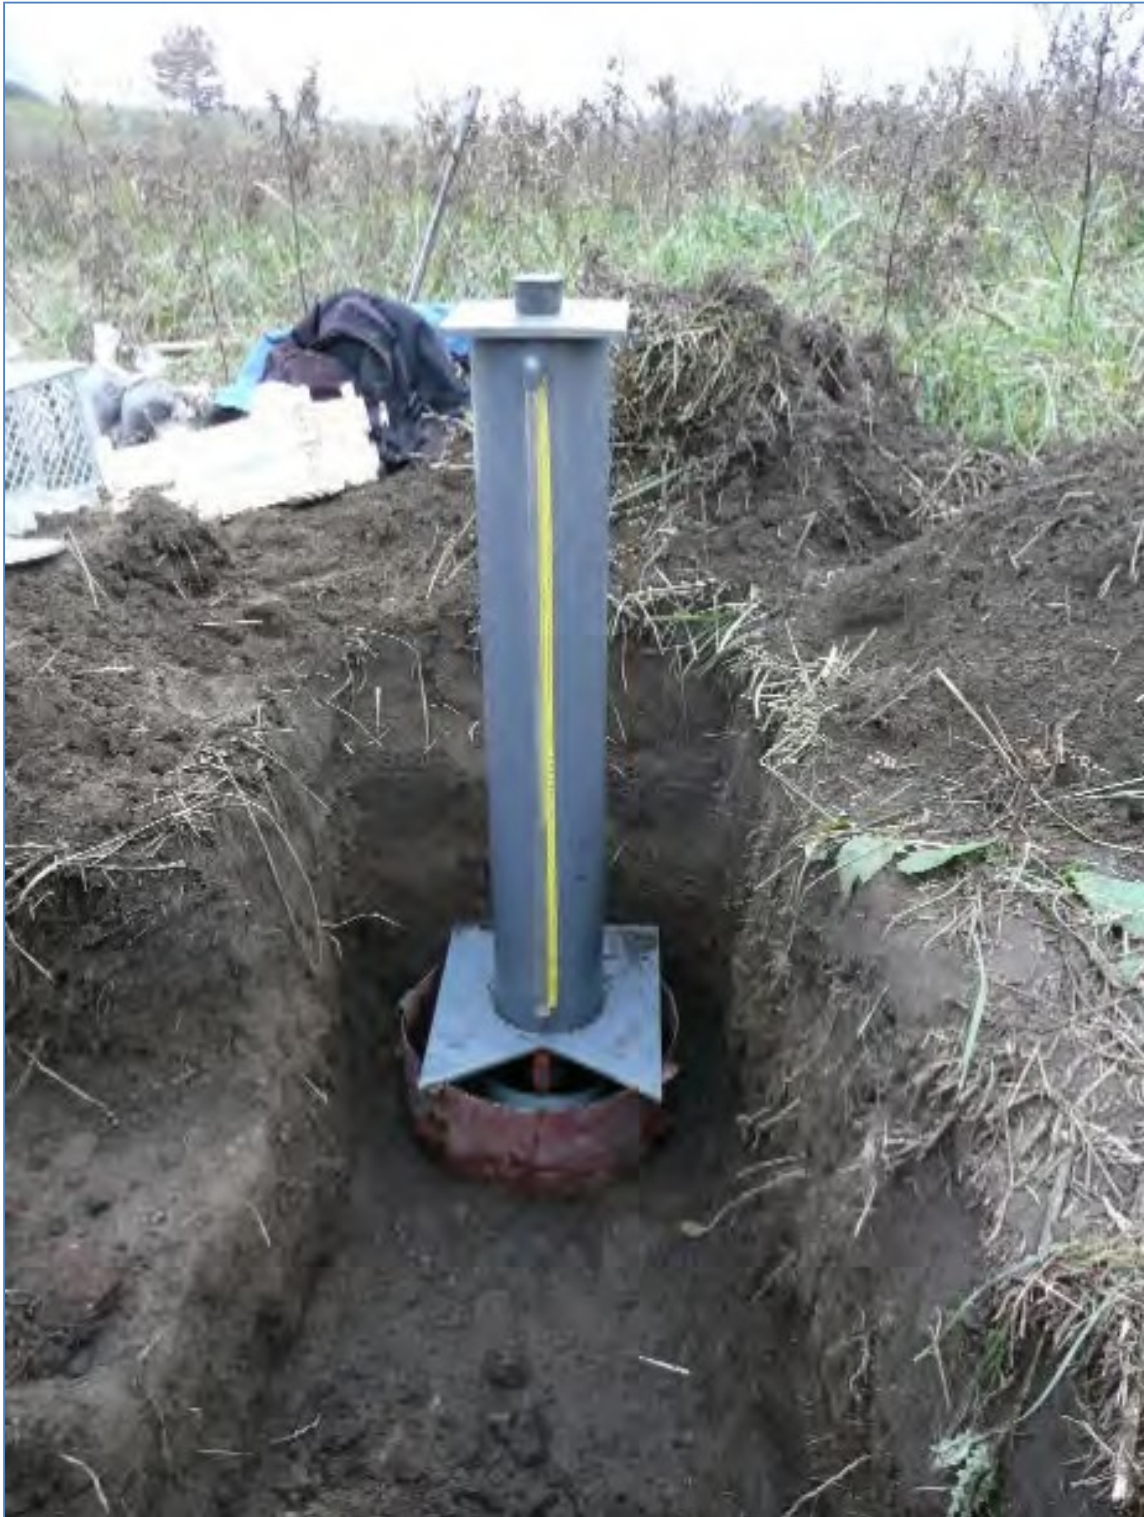
Abb. 68: Schürf 1 NIR, Doppelringinfiltrometer, Messung der Wasserdurchlässigkeit in 75 cm Tiefe

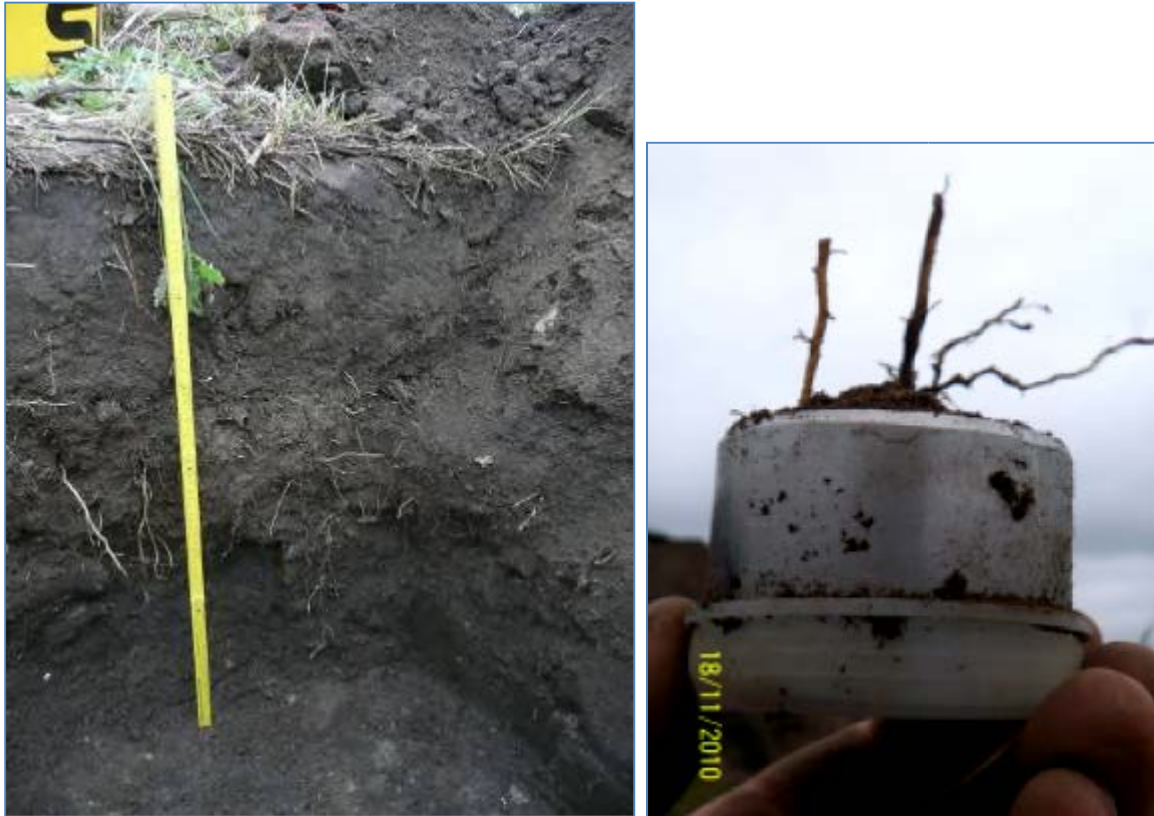
Abb. 69 und 70: Bis 1 m Tiefe sehr gute Durchwurzelung, die auch bei der Stechzylinderentnahme auffiel.

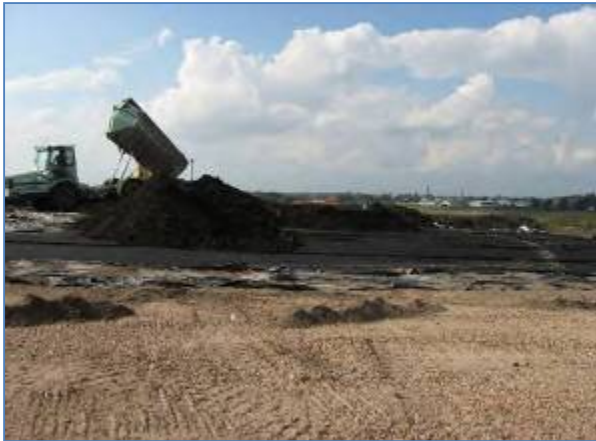
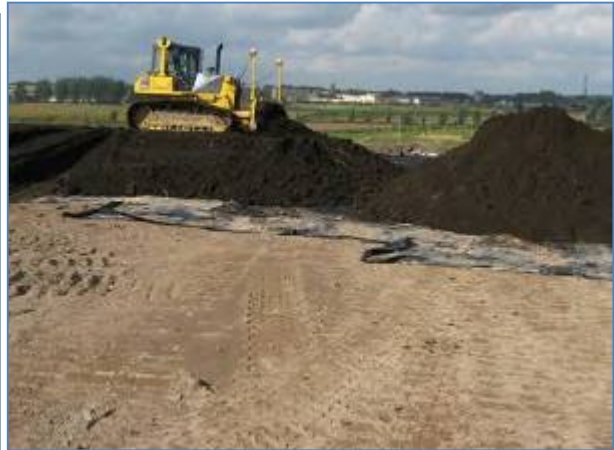
Abb. 72 und 73: Einbau des Baggergutes im Plateaubereich

Der Einbauwassergehalt lag bei einem Wert von 77,08 % über dem optimalen Wassergehalt. Das Baggergut wurde in einer Lagenstärke von 1,0 m eingeschoben (Mindestüberdeckung über der Dränmatte beim Einschieben - 0,5 m) mit einer Planierraupe HONOMAG D 680 S oder Komatsu D 41 von oben (Abb. 72 - 77). Es wurden 2 Probefelder mit dem gleichen Ergebnis hergestellt.

Das Besondere bei der Herstellung der Rekultivierungsschicht auf der Deponie Grimmen war, dass das Baggergut aus dem Spülfeld Schnattermann noch sehr frisch war, sprich einen relativ hohen Wassergehalt von knapp 50 % aufwies und während der Einbauphase insbesondere 2007 eine nassee Witterung vorherrschte (ca. 150 % des normalen Niederschlages).

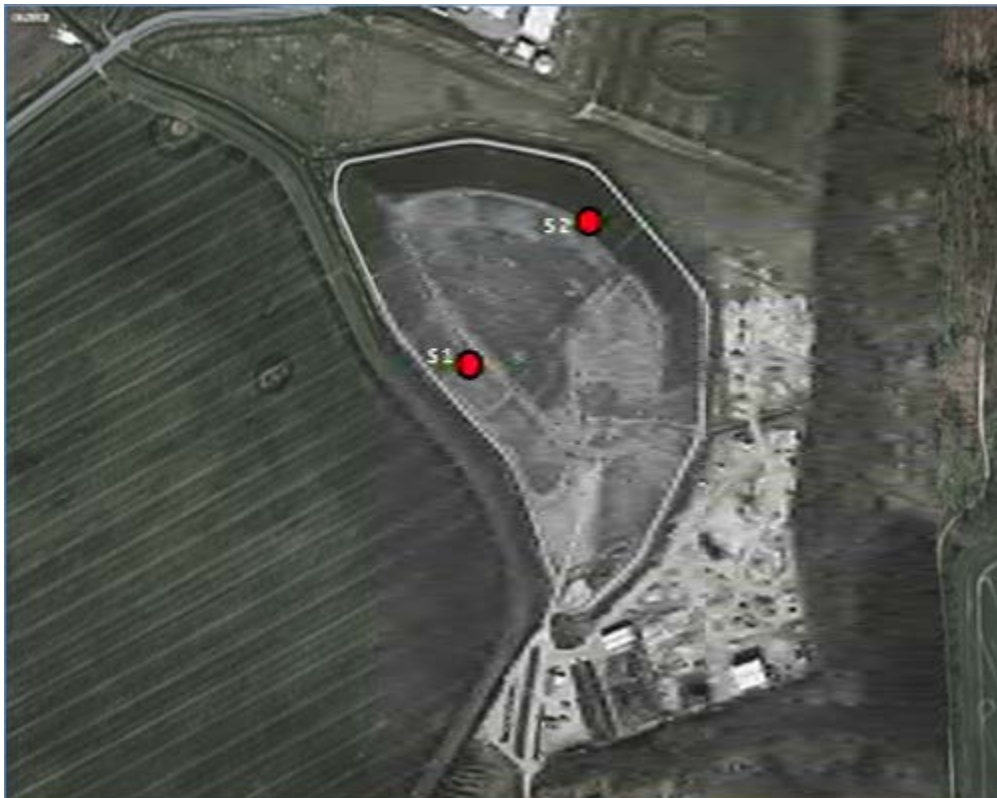
Abb. 78: Luftbild vom Deponiestandort Frühjahr 2009 und Lage der Schürfe [Google Earth, 2009]

In Vorbereitung des Projektes fand im Herbst 2009 eine Voruntersuchung des Standortes statt. Das Luftbild aus dem April 2009 (Abb. 78) zeigt auch sehr gut den Zustand der Begrünung im Frühjahr 2009, die in mehreren Abschnitten erfolgte. Die Abbildungen 79 – 83 zeigen die gut begrünzte Rekultivierungsschicht aus Baggergut und eine Aufgrabung am Nordhang der Deponie.

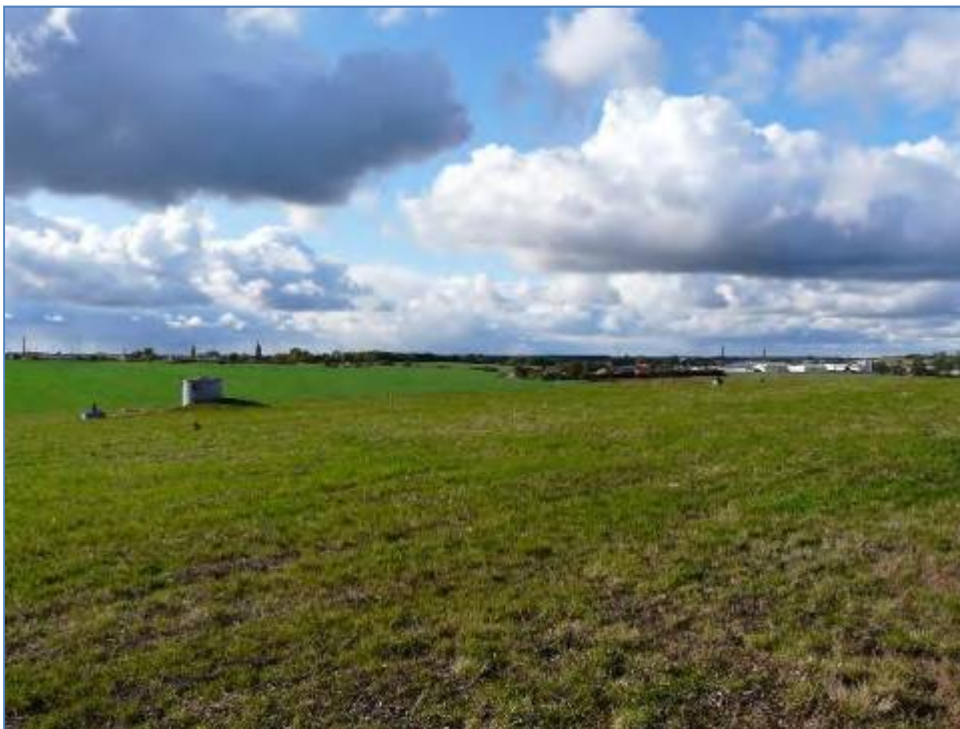
Abb. 82: Dichte Grasnarbe nach Mäharbeiten im September 2009, Blick nach Nordwest

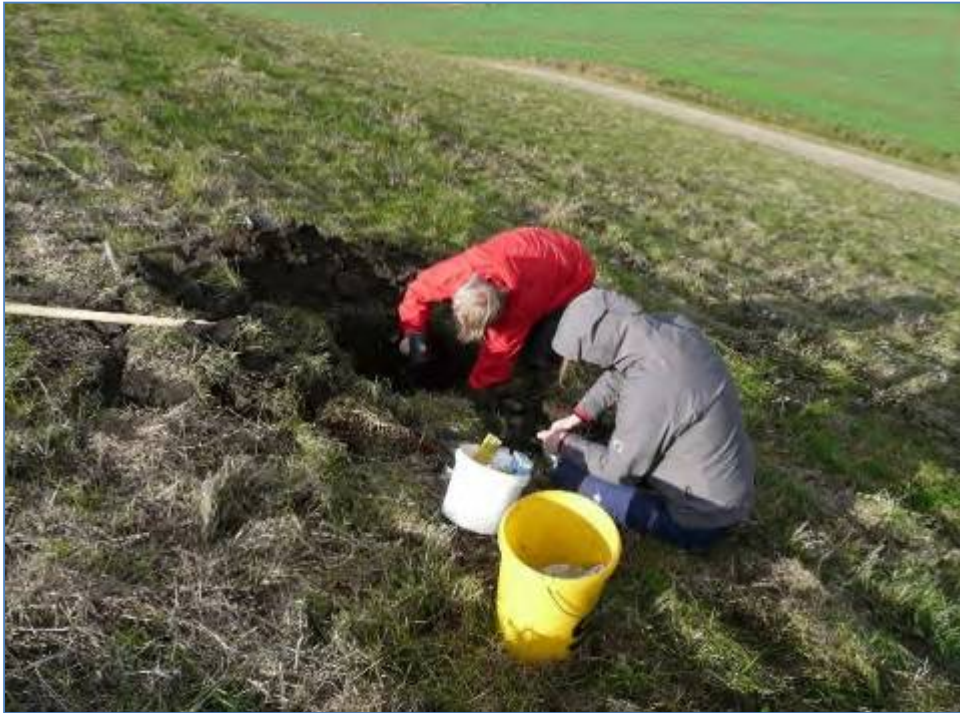
Abb. 83: Entnahme von Stechzylindern aus dem Oberboden 0 – 30 cm, Nordhang.

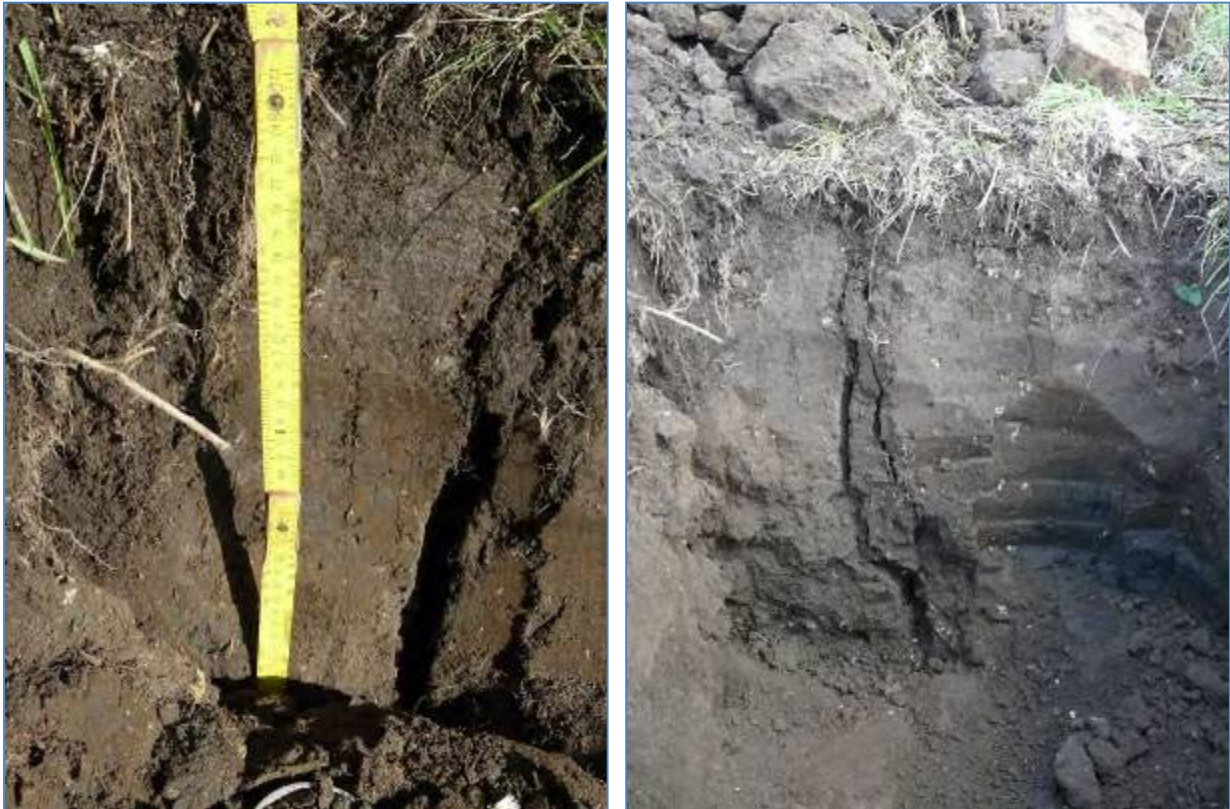
Abb. 84 und 85: Starke Rissbildungen bei beiden Schürfen, sowohl am Südwest- als auch Nordosthang infolge der starken Restschumpfung des zu nass eingebauten Materials. Risse mit mehreren Millimeter Breite, so dass ein Zollstock hineinreicht, gehen bis zu 80 cm in die Tiefe.

Eine zweite Aufgrabung erfolgte am Südhang. An beiden Aufgrabungen ist zu erkennen, dass sich Risse in der Rekultivierungsschicht gebildet haben, aber auch schon wieder zum Teil durch Bioturbation verfüllt sind (Abb. 84 und 85).

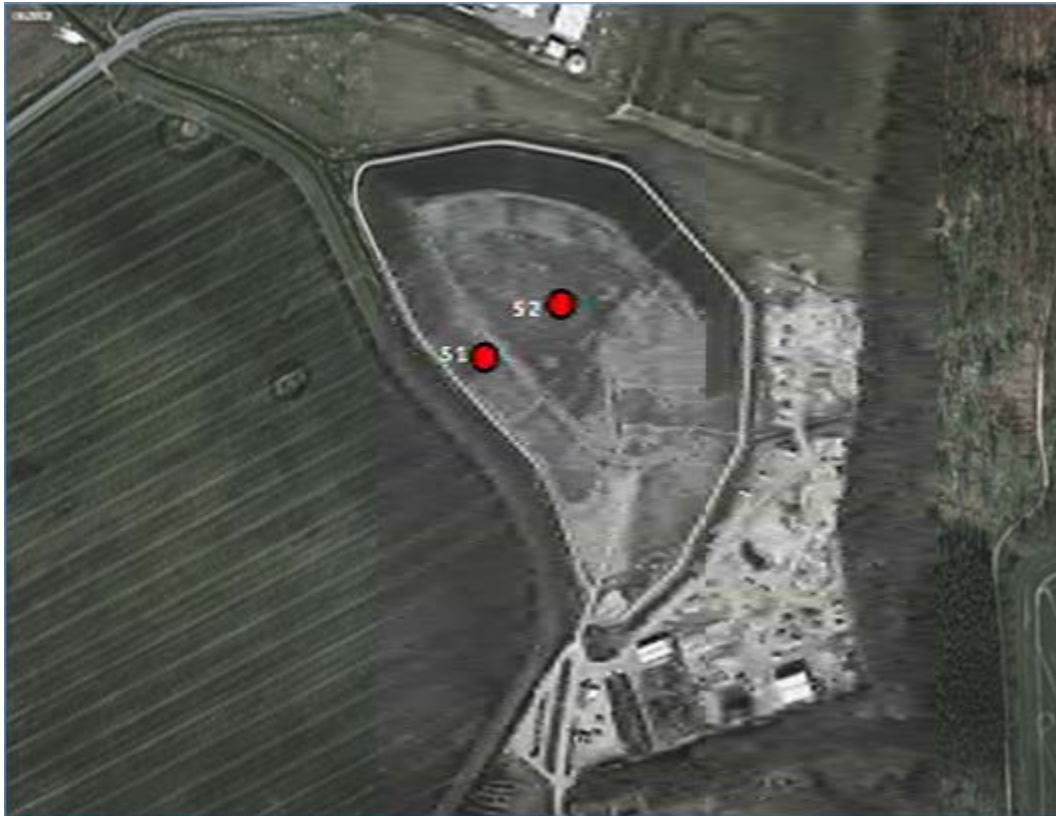
Abb. 86: Lage der Schürfe auf der Deponie

An zwei Untersuchungsterminen (9.5.2011 und 8.6.2011) wurden auf der Deponie Grimmen zwei Schürfe über die gesamte Auflage der Rekultivierungsschicht angelegt. Die Lage der Schürfe auf der Deponie ist der Abb. 86 zu entnehmen. Zum Zeitpunkt der Beprobung im Frühjahr 2011 (Abb. 87 und 88) war der Bewuchs voll etabliert und flächendeckend.

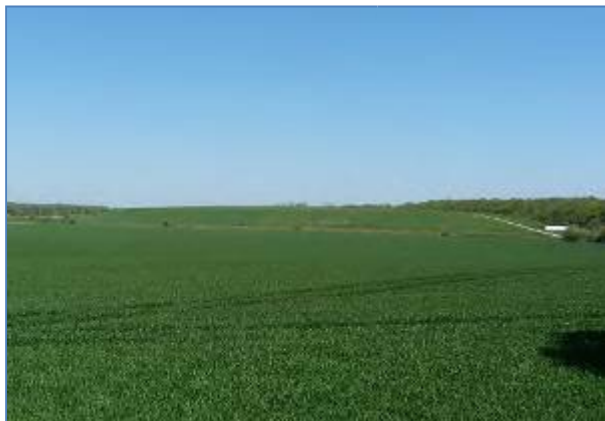
Abb.87: Frontalansicht, gute Einpassung in die Landschaft

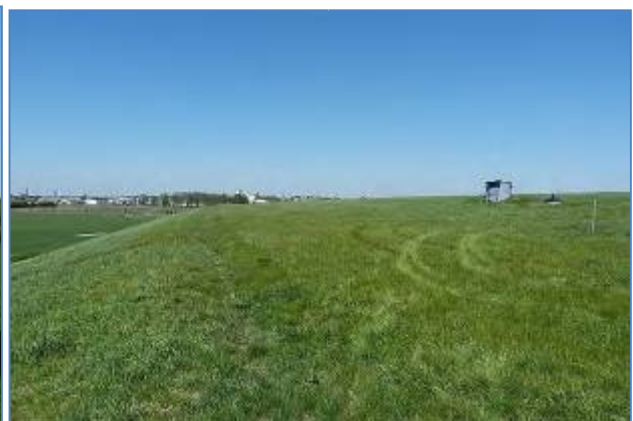
Abb. 88: Übergang Plateau zum Südwesthang

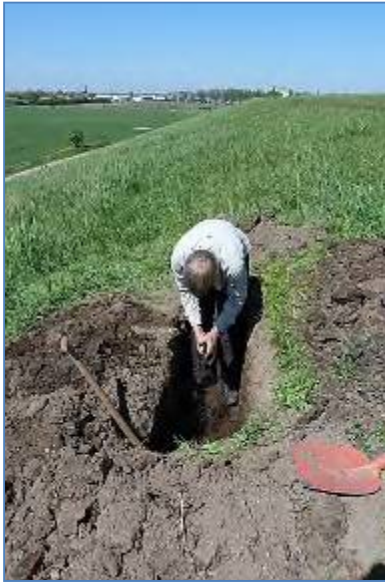
Abb. 89: Schürf am Südwesthang

Schürf 1 lag im oberen Drittel des Südwesthanges (Abb. 89) nur ca. 50 m entfernt vom ersten Schürf der Voruntersuchung im Herbst 2009.

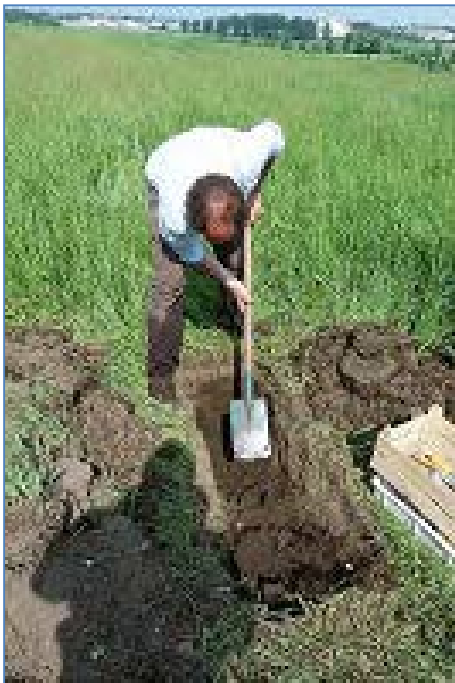
Abb. 90: Schürf 2 auf dem Plateau

Da bei der Voruntersuchung 2009 am damaligen Schürf 2 kaum Unterschiede zum Schürf 1 ermittelt werden konnten, wurde bei der Untersuchung im Frühjahr 2011 der Schürf 2 mittig auf dem Plateau angelegt, um diesen bisher noch nicht untersuchten Bereich beproben zu können (Abb. 90 und 91).

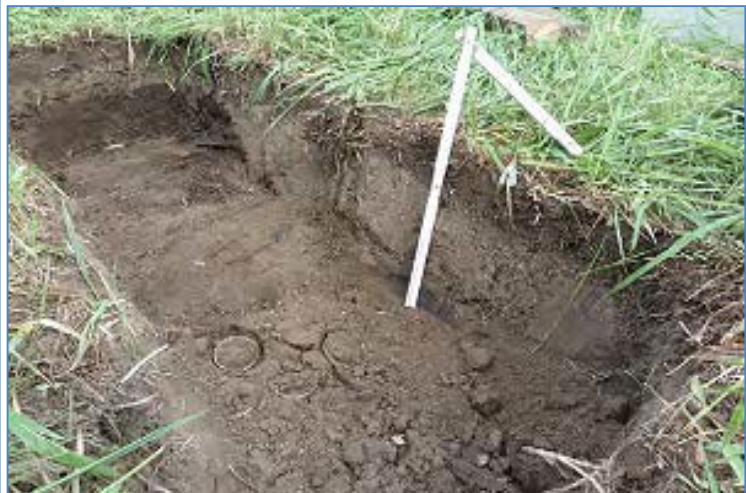
Abb. 91: Erster Beprobungshorizont
(Oberboden bei ca. 25 cm Tiefe)

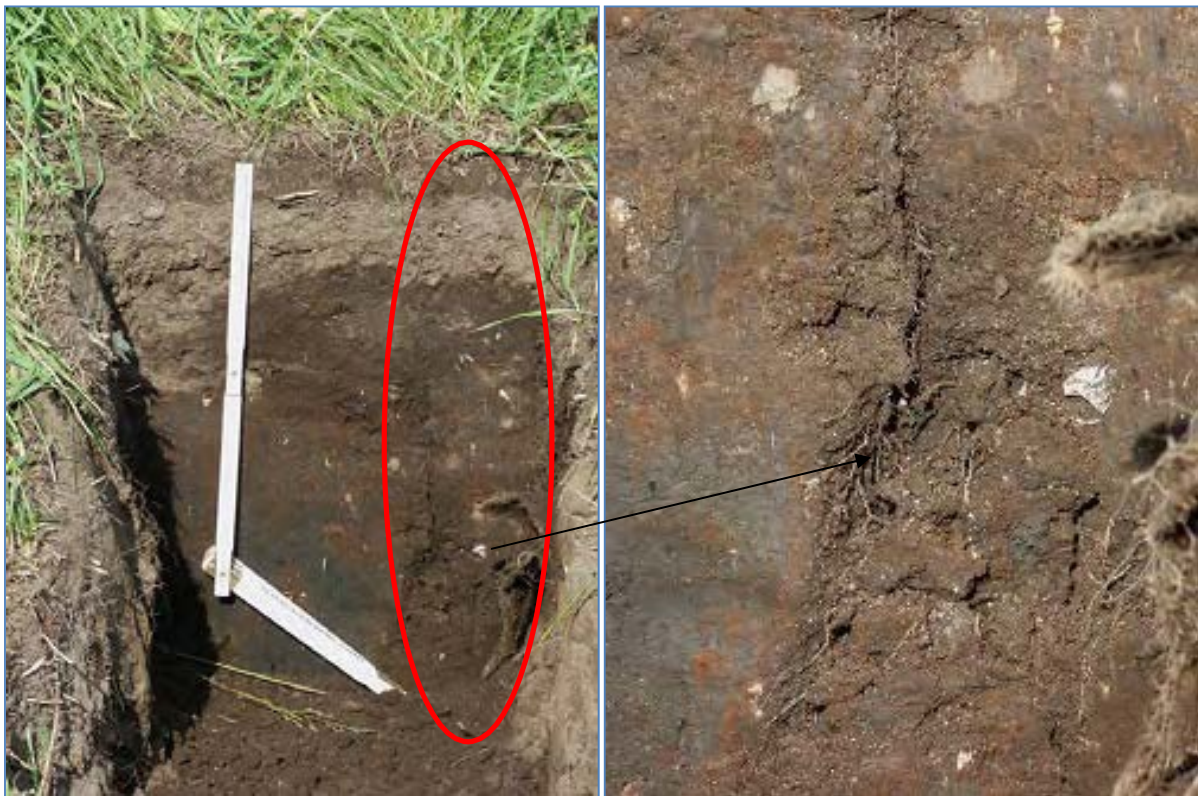
Abb. 92 und 93: weitgehend verfüllte Risse im Oberboden (0–50 cm), Durchwurzelung bevorzugt im Bereich des Risses

Eine Auffälligkeit der Untersuchung vom Herbst 2009 war die relativ starke Rissbildung im oberen Bereich der Rekultivierungsschicht (0 – 50 cm). Diese konnte so bei der Untersuchung im Frühjahr 2011 nicht mehr festgestellt werden. Der obere Bereich der Risse (0 – 30 cm) war schon weitgehend zugefallen. Nur in tieferen Abschnitten waren noch schmale Risse erkennbar, die aber jetzt auch bis in Tiefen von 60 - 80 cm gingen (Abb. 92 - 96). Die Belüftung des Materials ist bis in die untersten Bereiche der Rekultivierungsschicht zu erkennen (Abb. 97). Bei genau 1 m Tiefe ist die Dränmatte erreicht (Abb. 98). Das eingebaute Baggergut ist normalfeucht (kein Wasseraustritt) und rissfrei. Eine starke Austrocknung hat also diese Tiefe bisher noch nie erreicht.

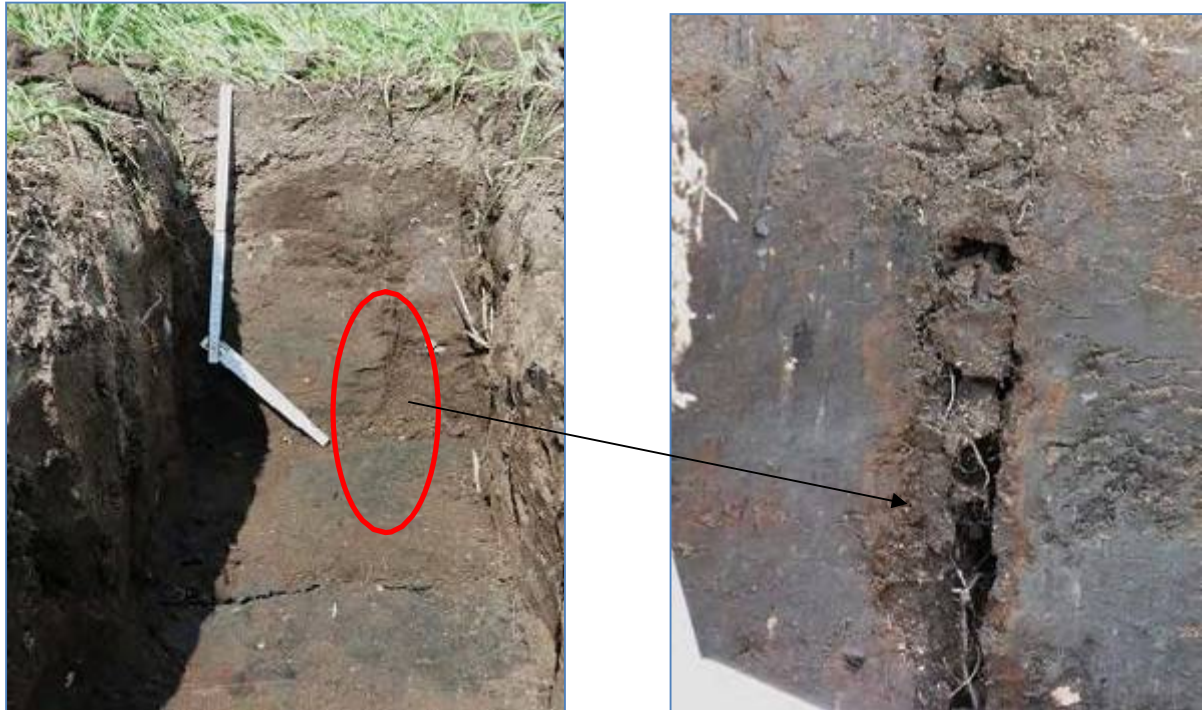
Abb. 94 und 95: Riss in ca. 50 cm Tiefe mit beginnender Verfüllung und Durchwurzlung

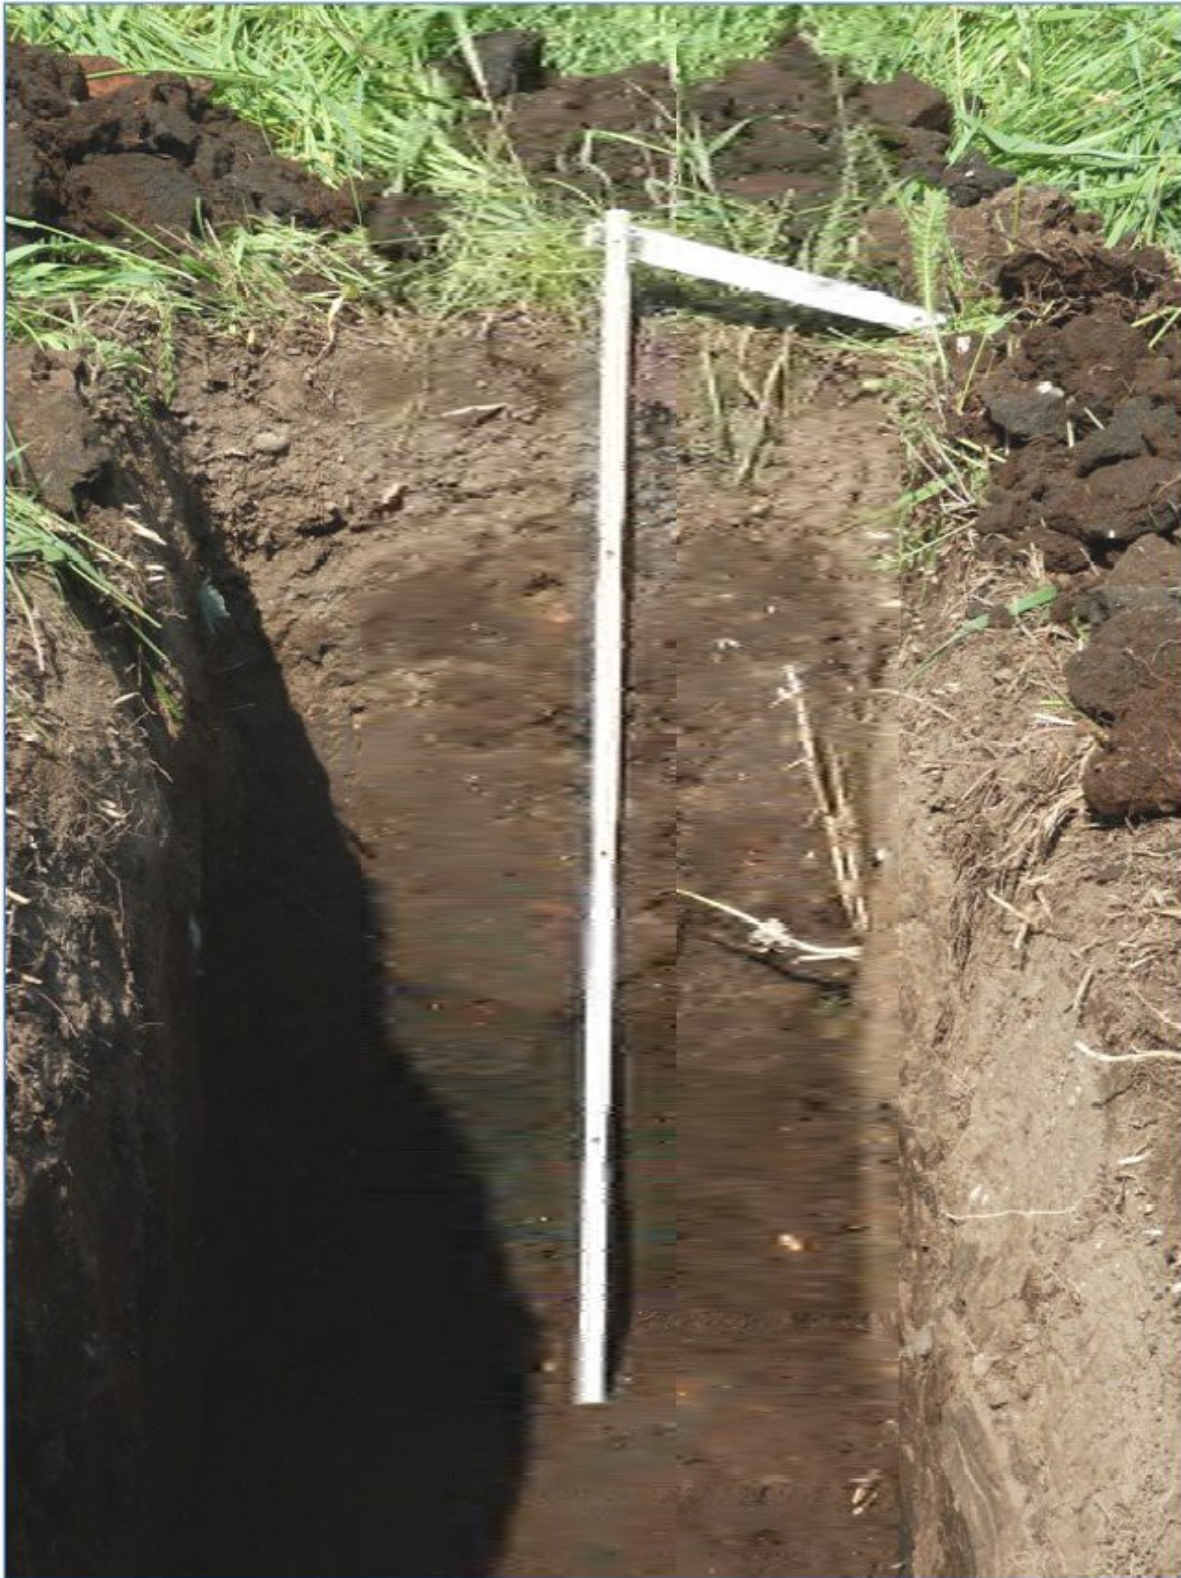
Abb. 96: Schürf bei 80 cm Tiefe, Riss ragt bis zu ca. 75 cm

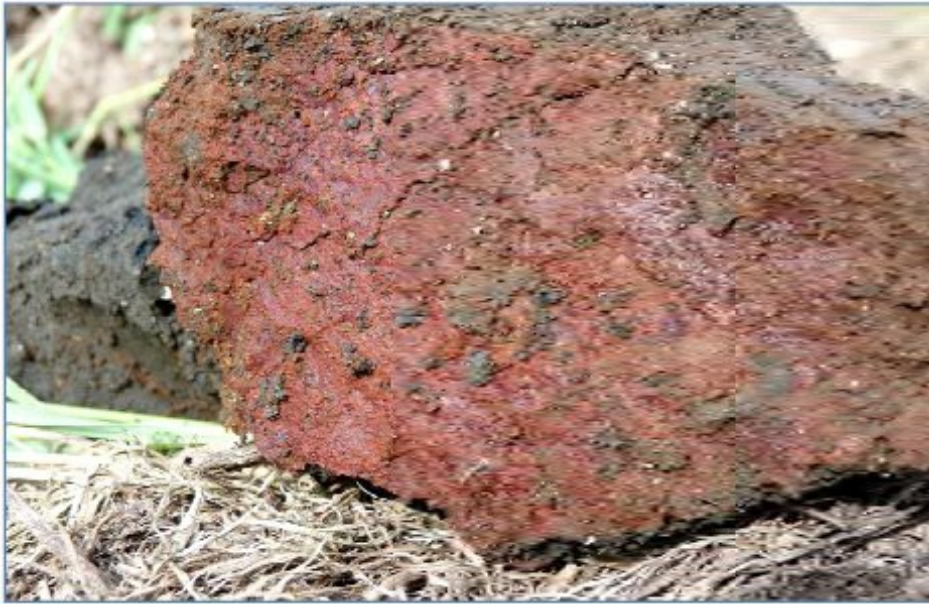
Abb. 97: Substratprobe aus ca. 80 cm Tiefe, intensive Oxidation des sehr eisenhaltigen Baggergutes

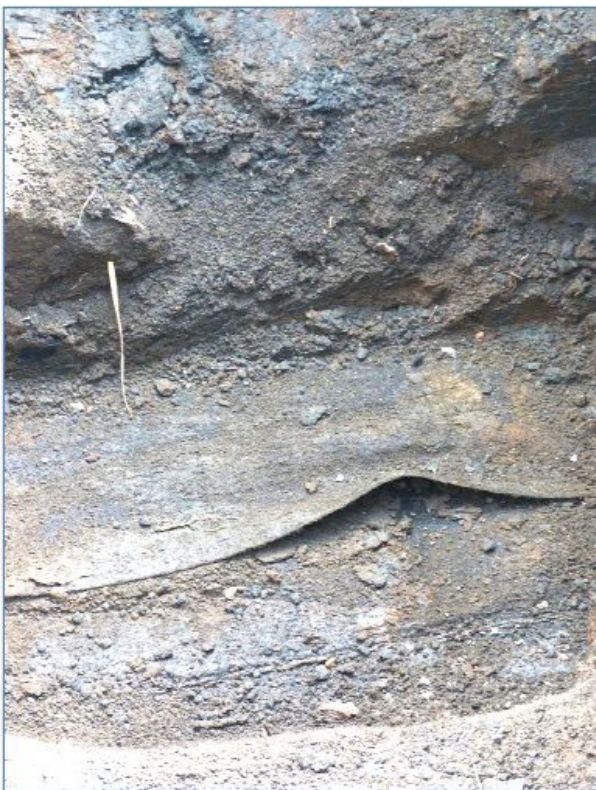
Abb. 98: In genau 1 m Tiefe ist die Dränmatte erreicht. Kein Riss an diesem Standort reicht bis in

diese

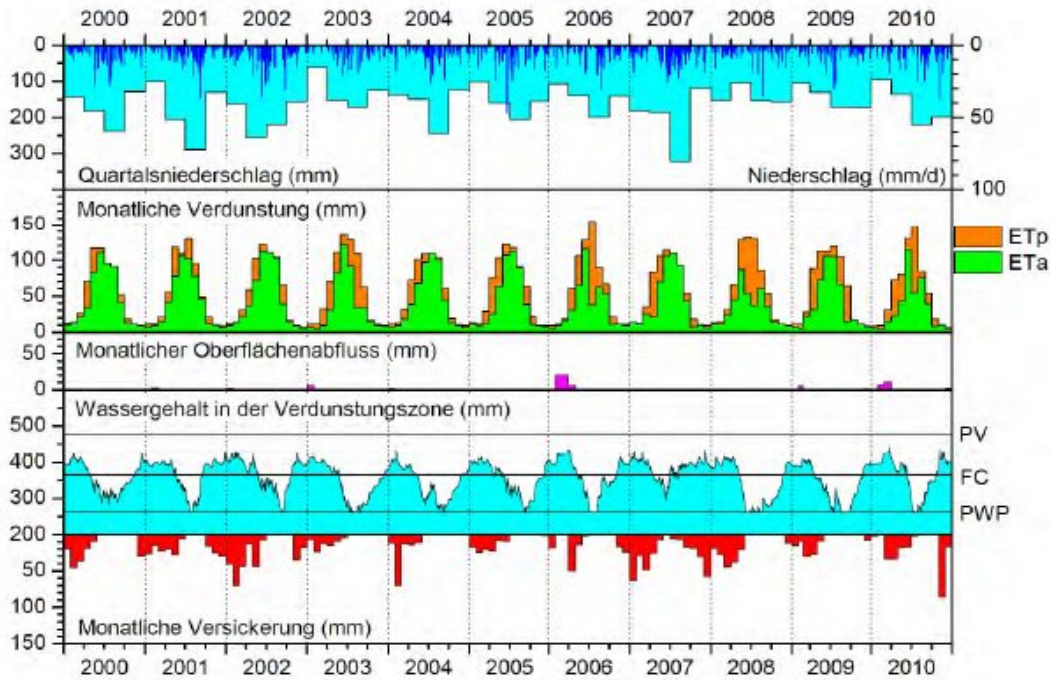
Abb. 101: Verlauf der Wasserhaushaltsgrößen 2000 - 2010, Teterow, Standort 1

Beispielhaft wird nachfolgend für die Standorte Teterow (höchste errechnete Versickerungsrate) und Rostock (niedrigste errechnete Versickerungsrate) der Verlauf der Wasserhaushaltsgrößen für den Vergleichszeitraum 2000 – 2010 dargestellt (Abb. 101 und 102).

Weil am Standort Rostock im Mittel der betrachteten Periode 2000 – 2010 ca. 20 mm weniger Niederschlag bei gleichzeitig um ca. 80 mm höherer Verdunstung (sowohl potenziell als auch real) fallen und außerdem das Baggergut in der Rekultivierungsschicht am Standort Rostock eine bessere nFK aufweist, ist der errechnete mittlere Sickerwasseranfall folgerichtig um ca. 100 mm niedriger. Das führt dazu, dass am Standort Teterow jedes Jahr zwischen November und Mai und dann öfter größere Mengen Sickerwasser anfallen, dagegen aber am Standort Rostock nur nach vorangegangenen niederschlagsreichen Perioden zwischen November und April nennenswertes Sickerwasser anfällt.
