Erfassung, Bewertung und Wiedervernässung von Mooren im Müritz-Nationalpark

Volkmar Rowinsky & Joachim Kobel

Kolloquium zum Schutz der Moore in Mecklenburg-Vorpommern – Stand und Perspektiven
04. - 05.10.2011

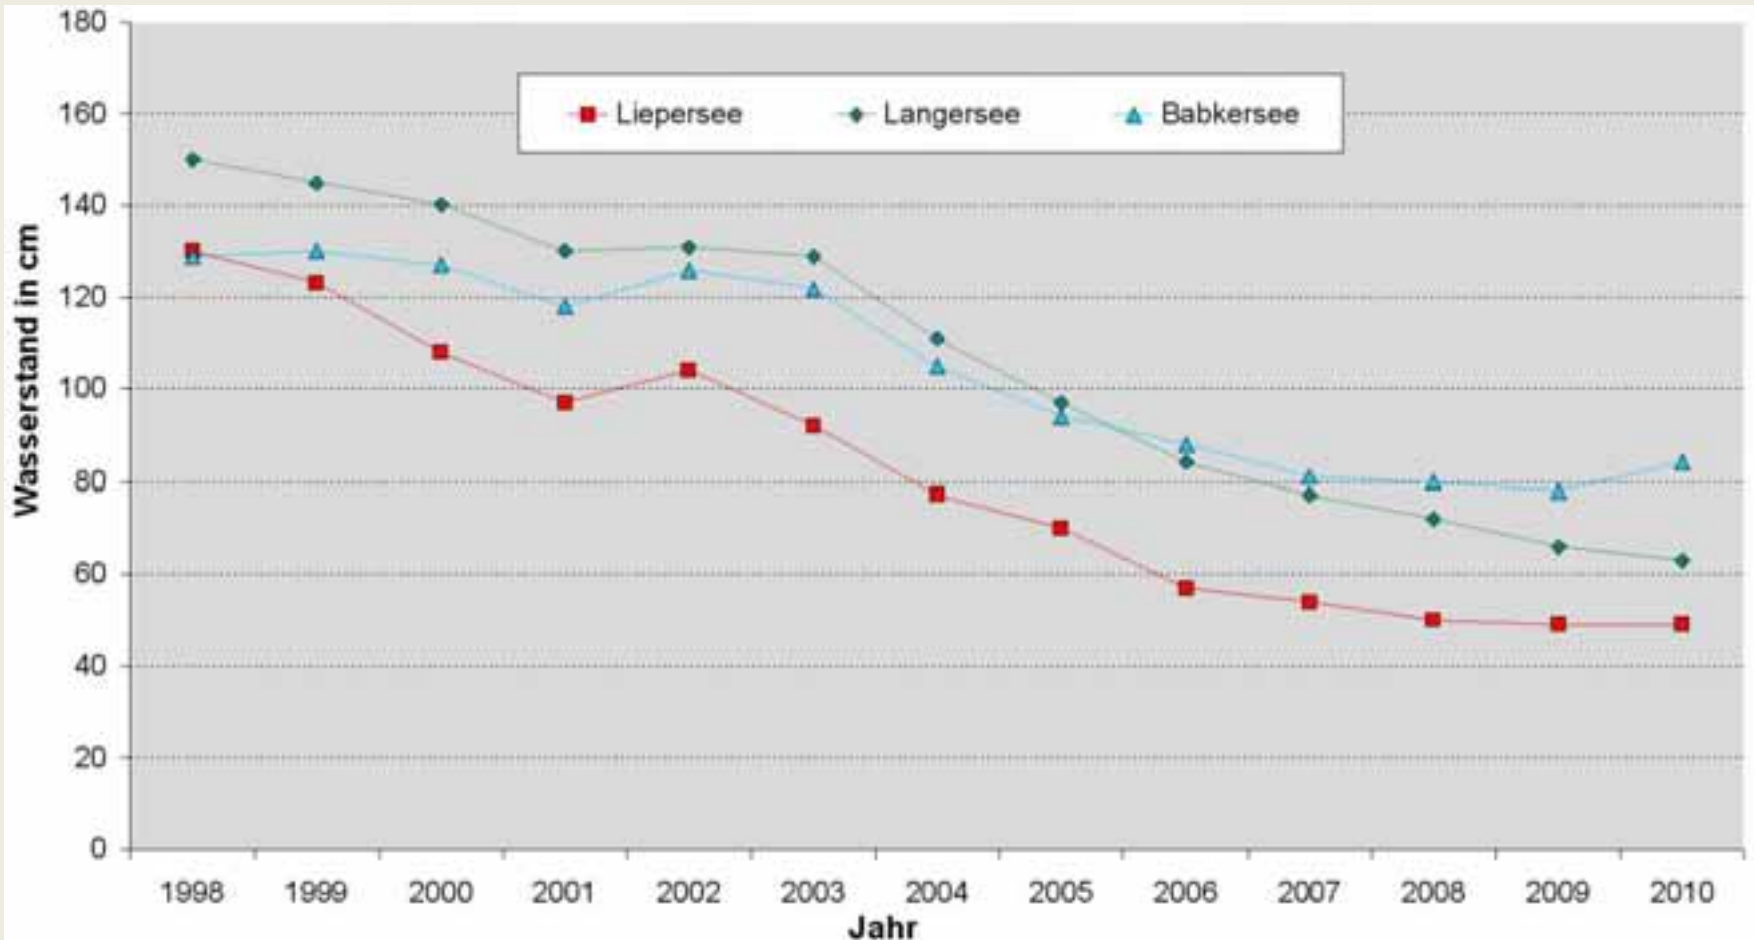
Beobachtung von 60 Oberflächen- und Grundwasserpegeln im Müritz-Nationalpark. Die Daten belegen v.a. bei den Durchströmungsseen der Sander eine Absenkungstendenz der Seewasserstände.

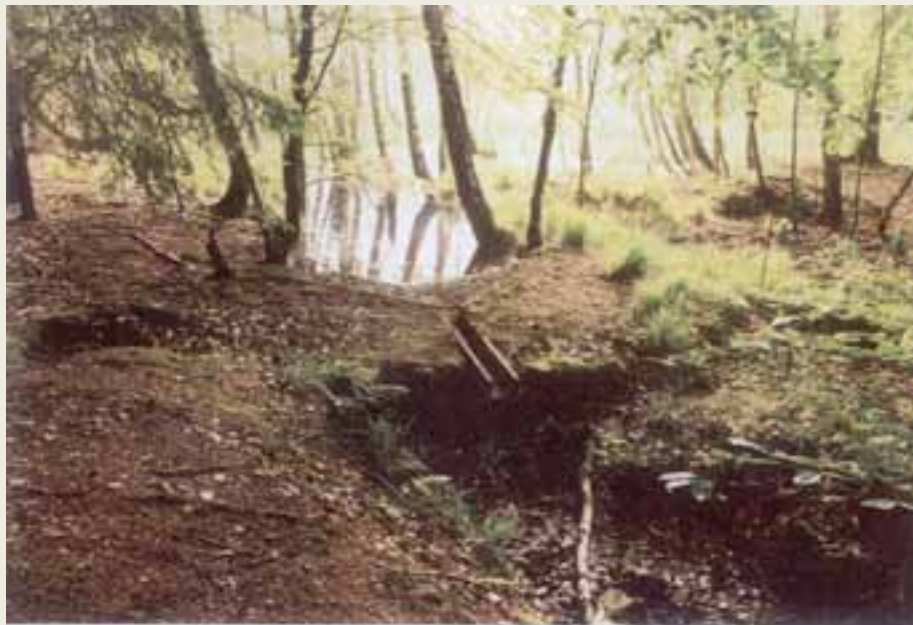
4.09 Teufelsbruch, Stau mit Überlauf

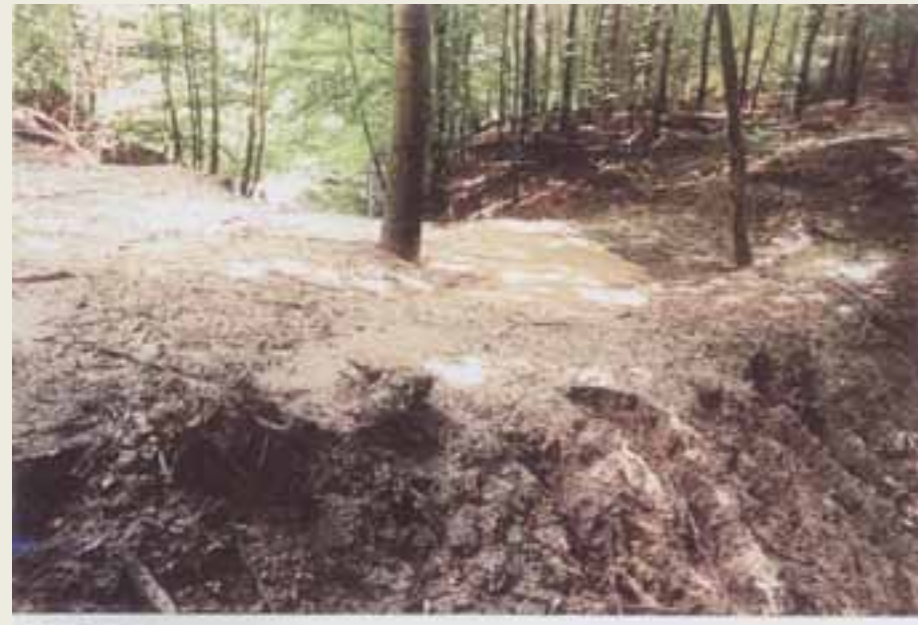
4.60 Postbrücher, erneuerter Erdstau im Entwässerungsgraben

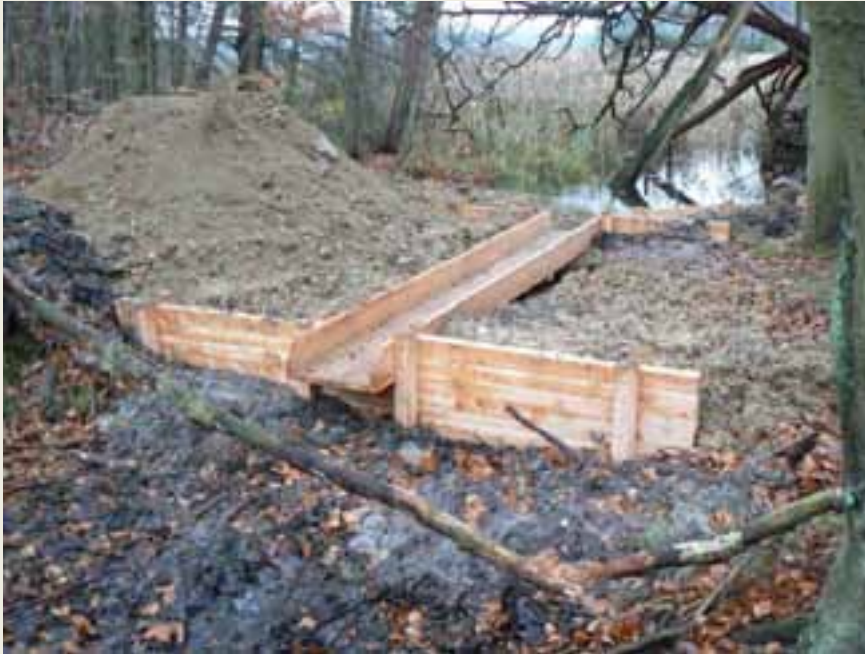
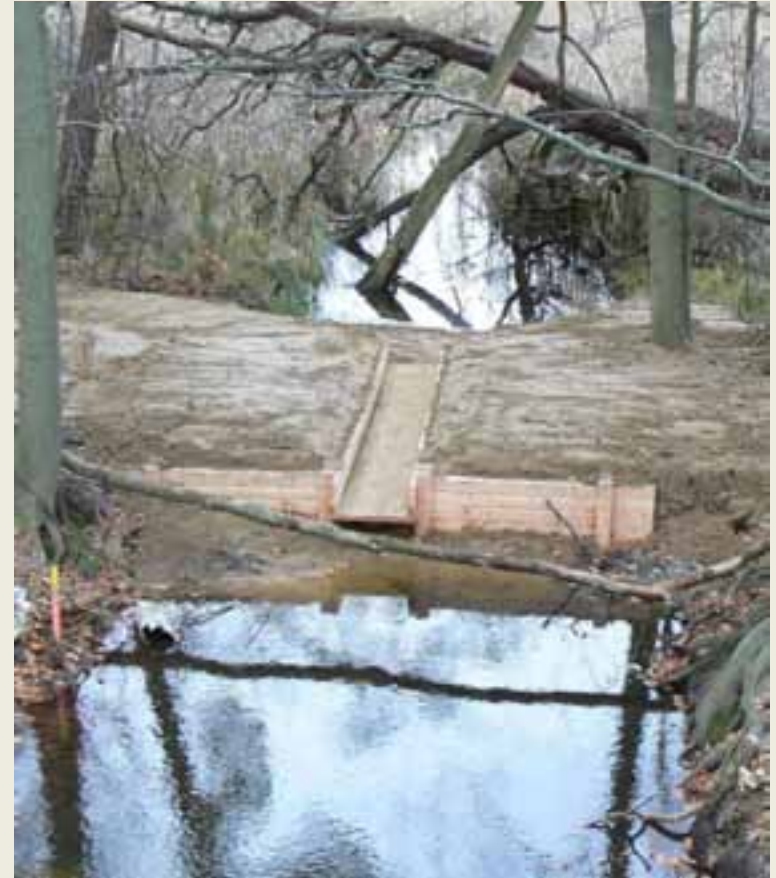
Fotos: Müritz-Nationalpark

2009: Erneuerung des Überlaufstaus mit Erhöhung um 20 cm
