Das Ausdeichungsprojekt Karrendorfer Wiesen

***Christof Herrmann
Landesamt für Umwelt, Naturschutz
und Geologie MV***

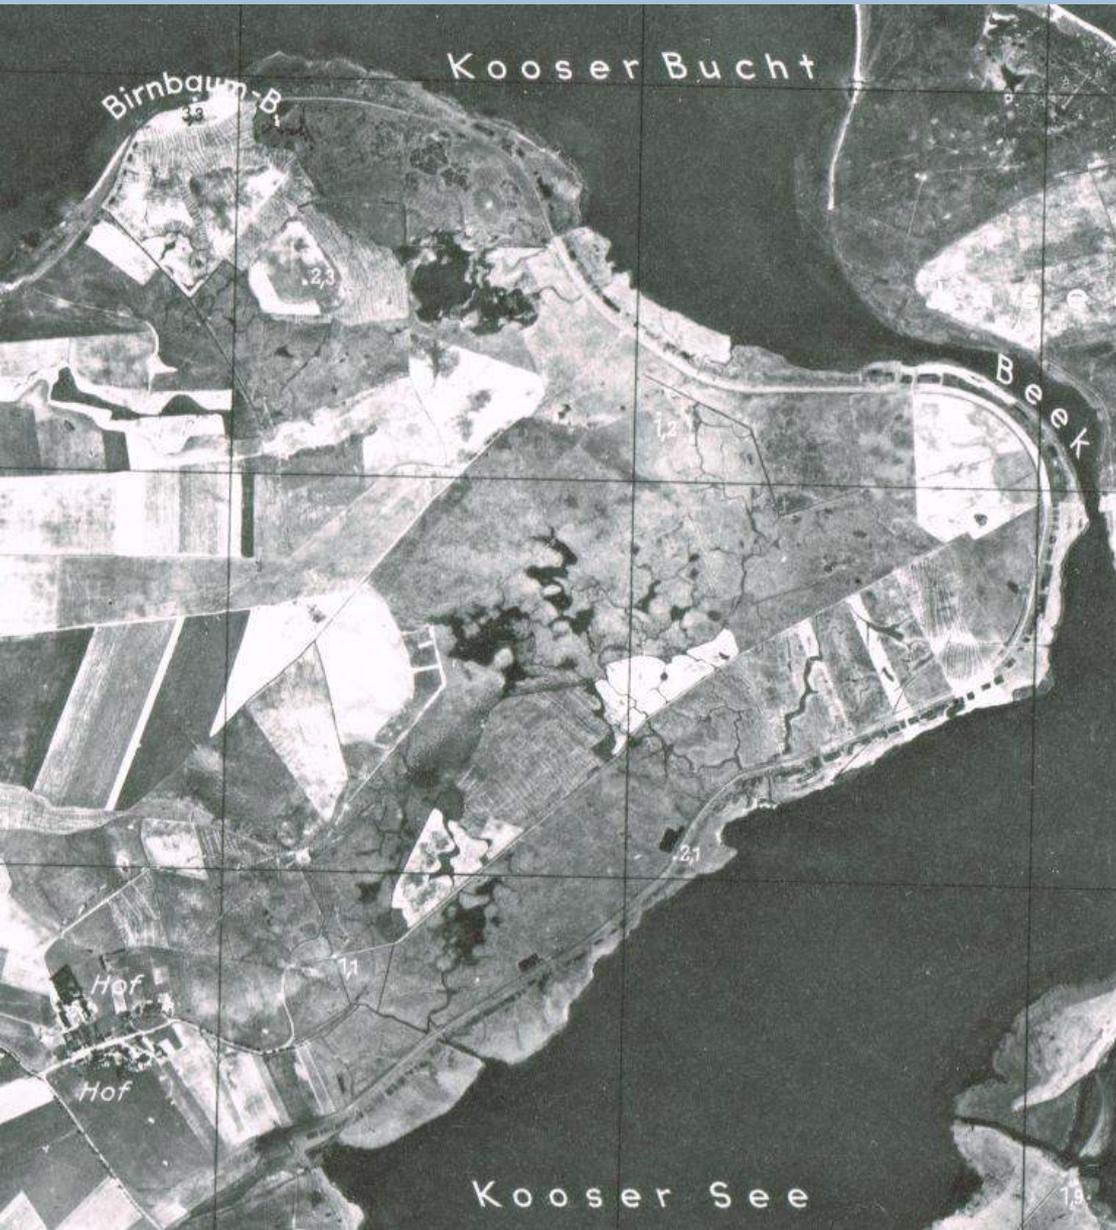
Nutzungssituation 1937:

- Ackernutzung auf höher gelegenen Flächen;
Weidenutzung auf niedriger gelegenen Flächen
- Diese Situation bestand bis zur Komplexmelioration zwischen 1971 - 1974 annähernd unverändert fort

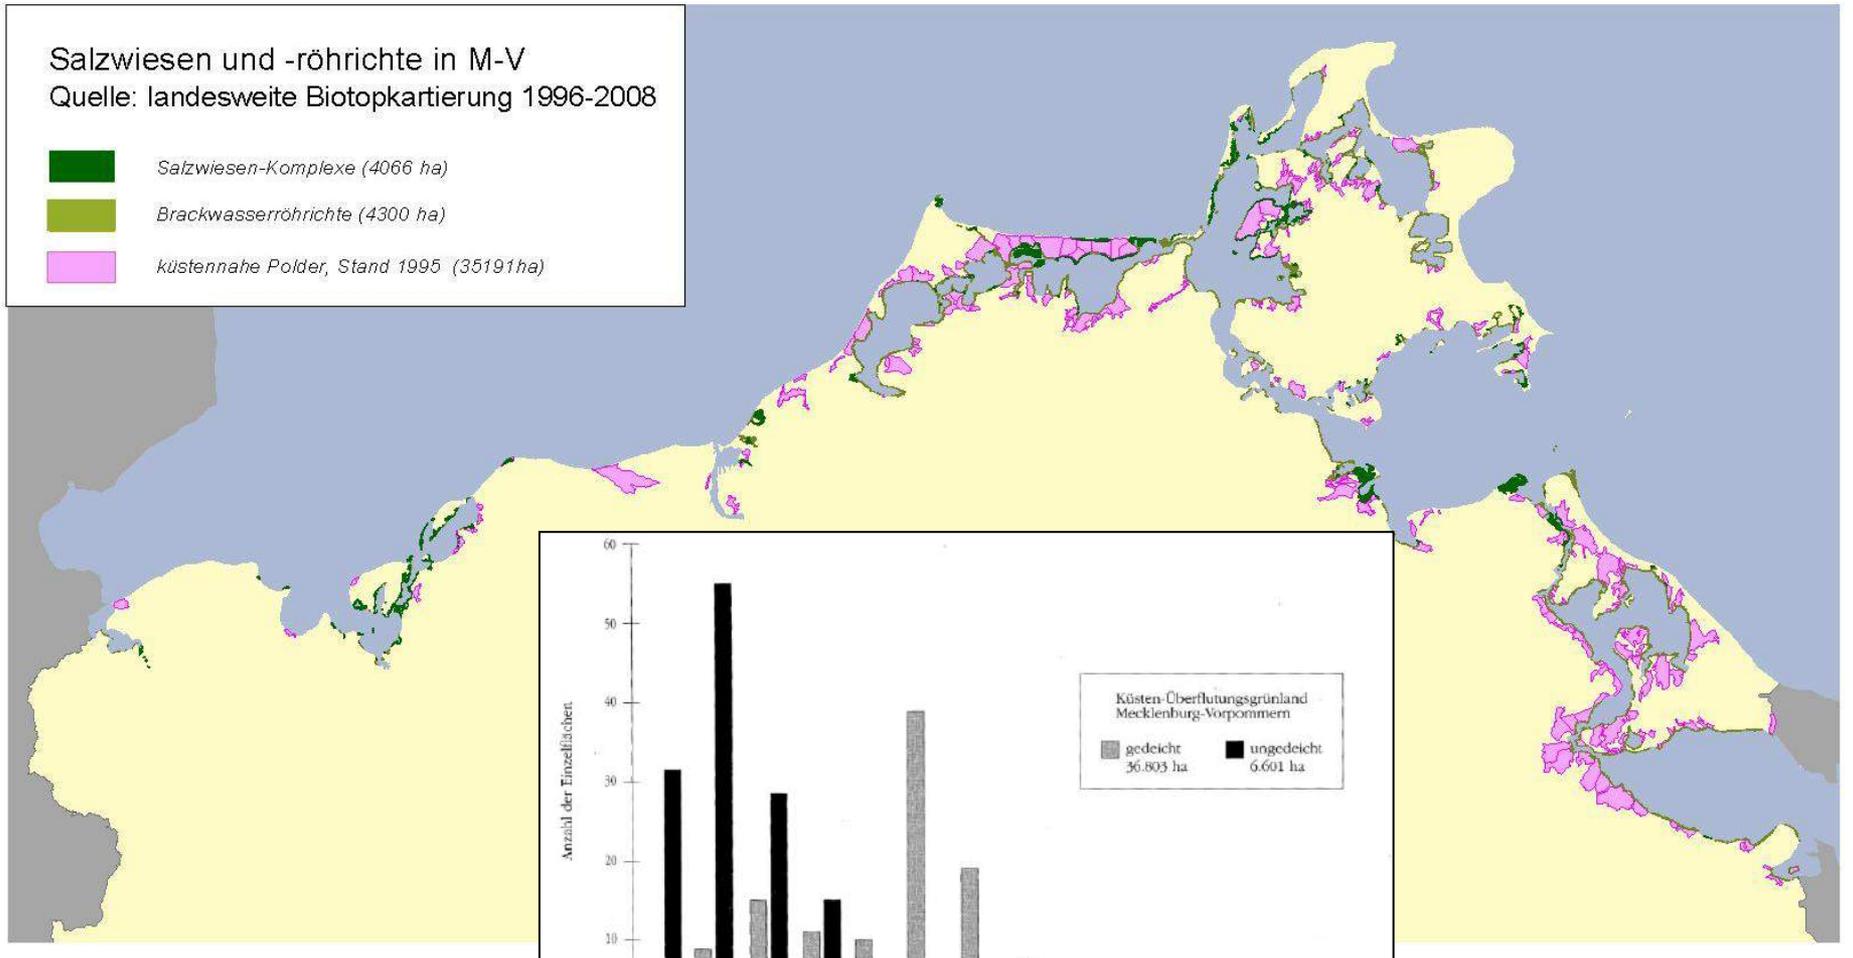
Salzwiesen und -röhrichte in M-V
Quelle: landesweite Biotopkartierung 1996-2008

Salzwiesen-Komplexe (4066 ha)
-

Brackwasserröhrichte (4300 ha)
-

küstennahe Polder, Stand 1995 (35191 ha)

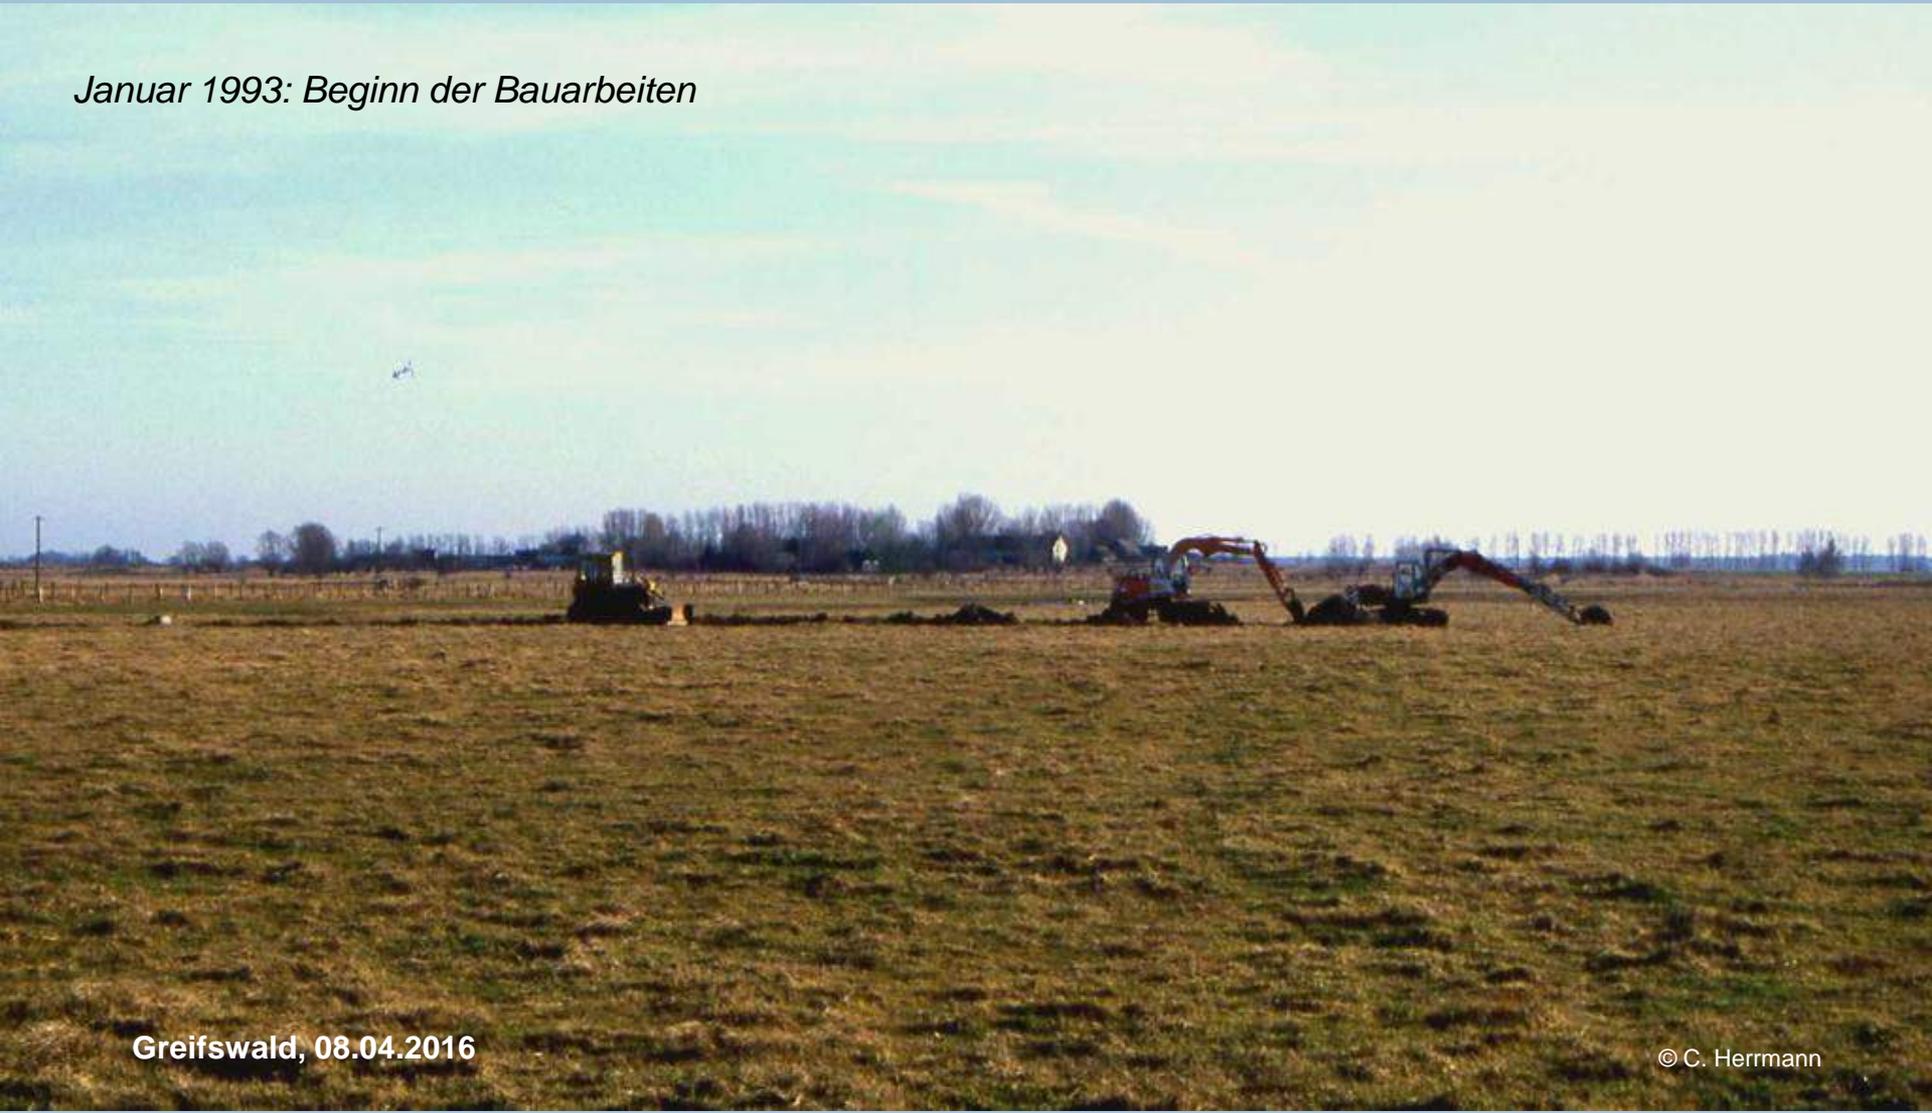
Jan.-März 1993: Bau eines neuen Riegeldeiches zum Schutz der
Ortslage Groß Karrendorf

Januar 1993: Beginn der Bauarbeiten

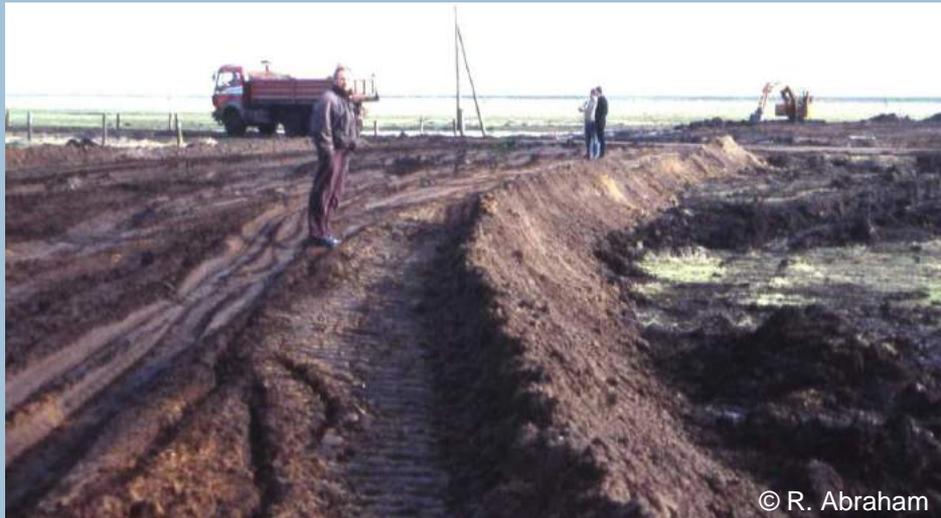
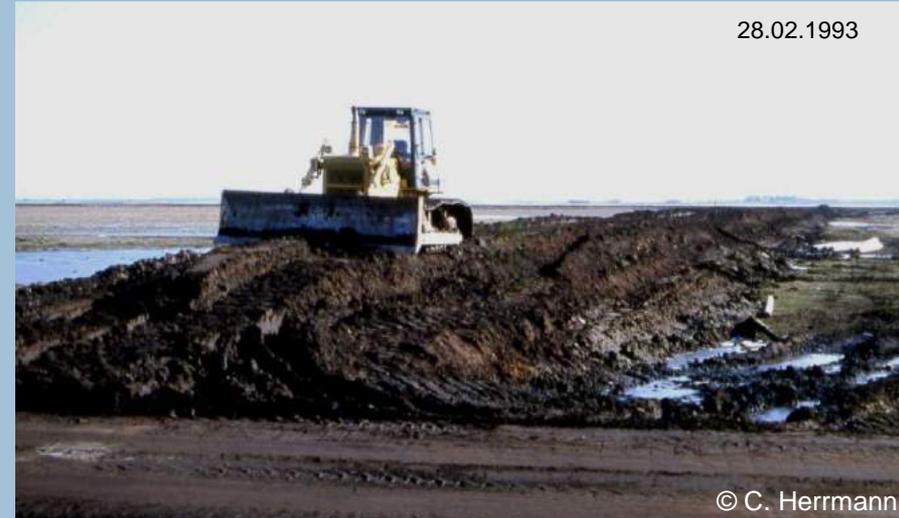
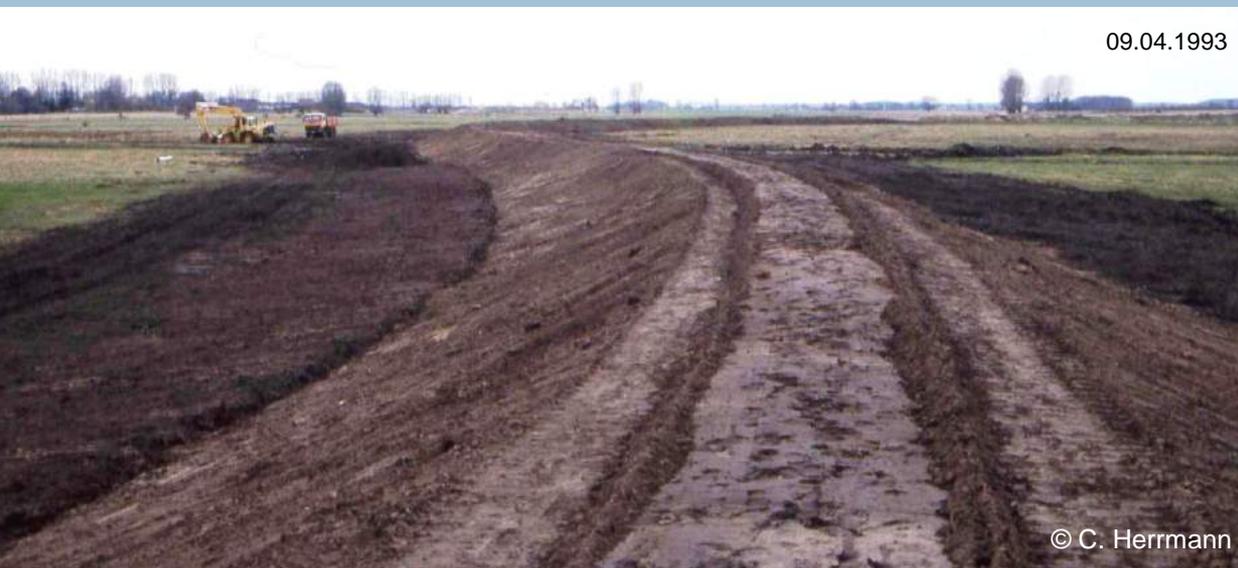
Jan.-März 1993: Bau eines neuen Riegeldeiches zum Schutz der Ortslage Groß Karrendorf

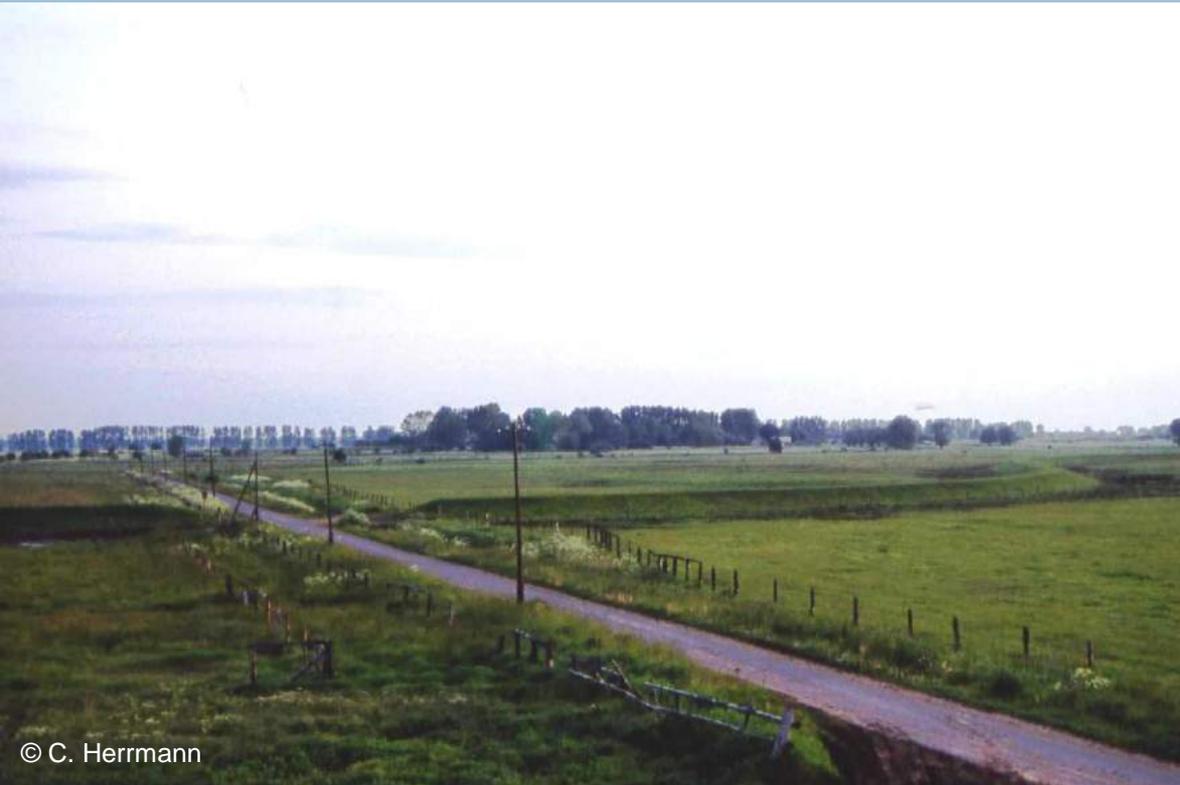
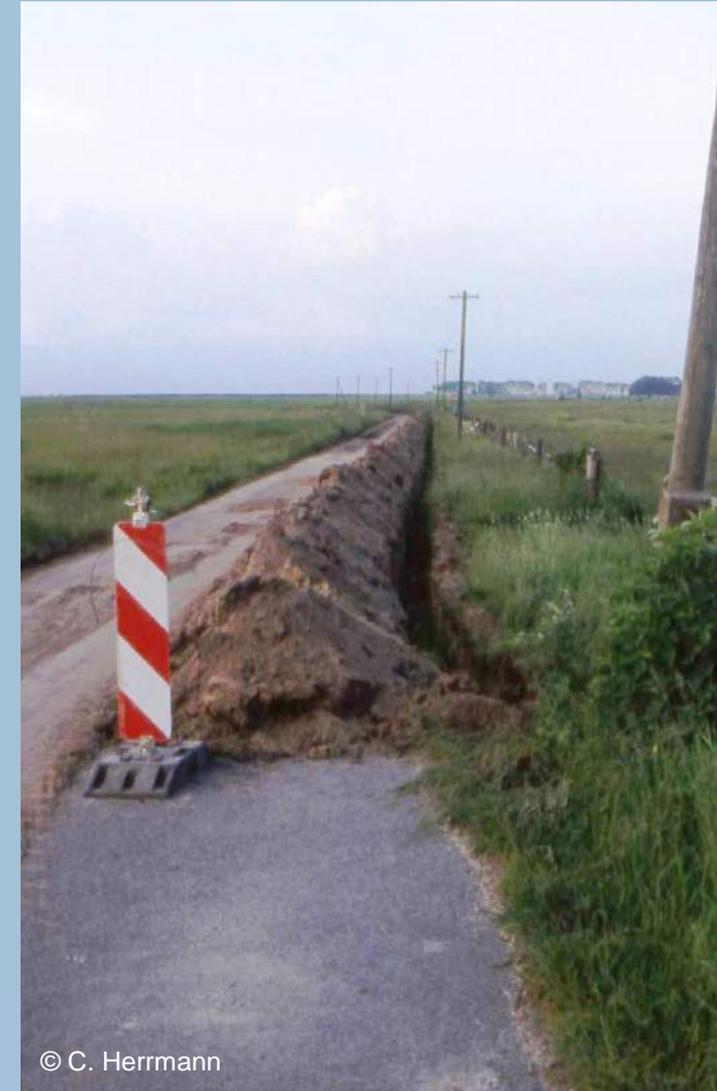
Mai 1993: Der Riegeldeich ist begrünt; Erdverlegung der Strom- und Telefonleitung

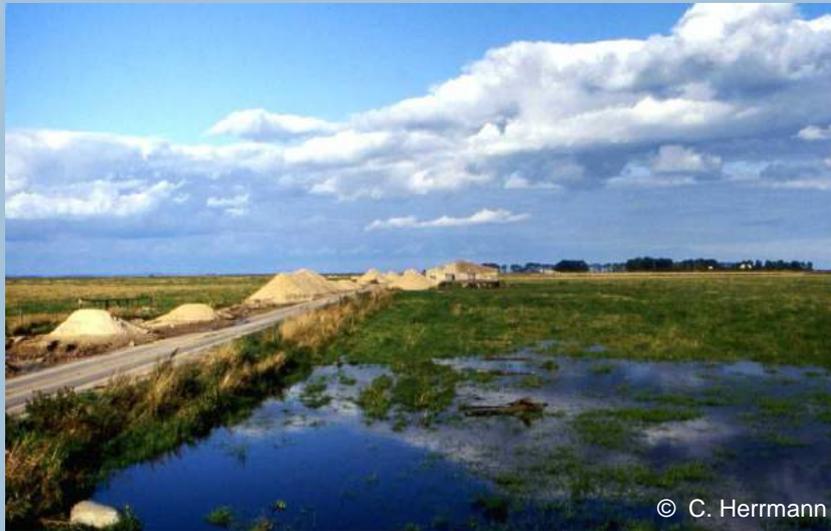
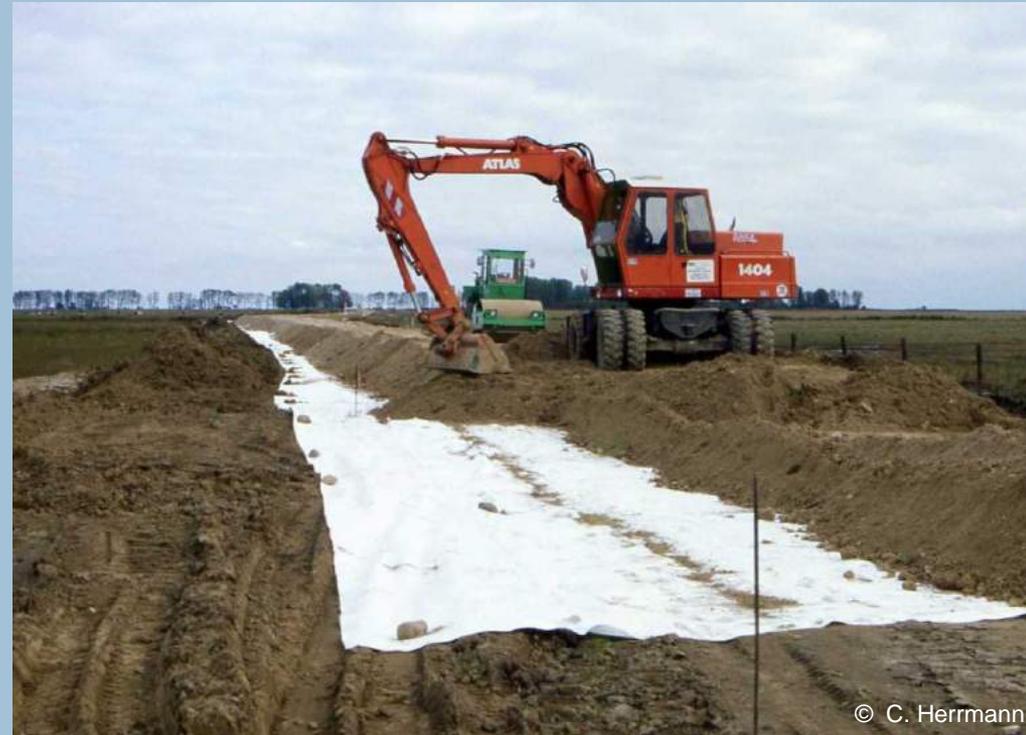
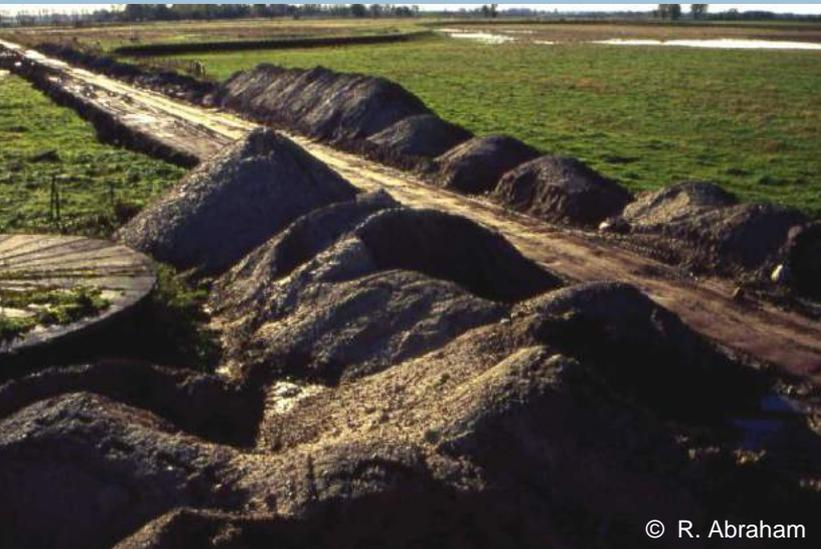
Sept.-Okt. 1993: Erhöhung der Straße auf 1,30 m NN

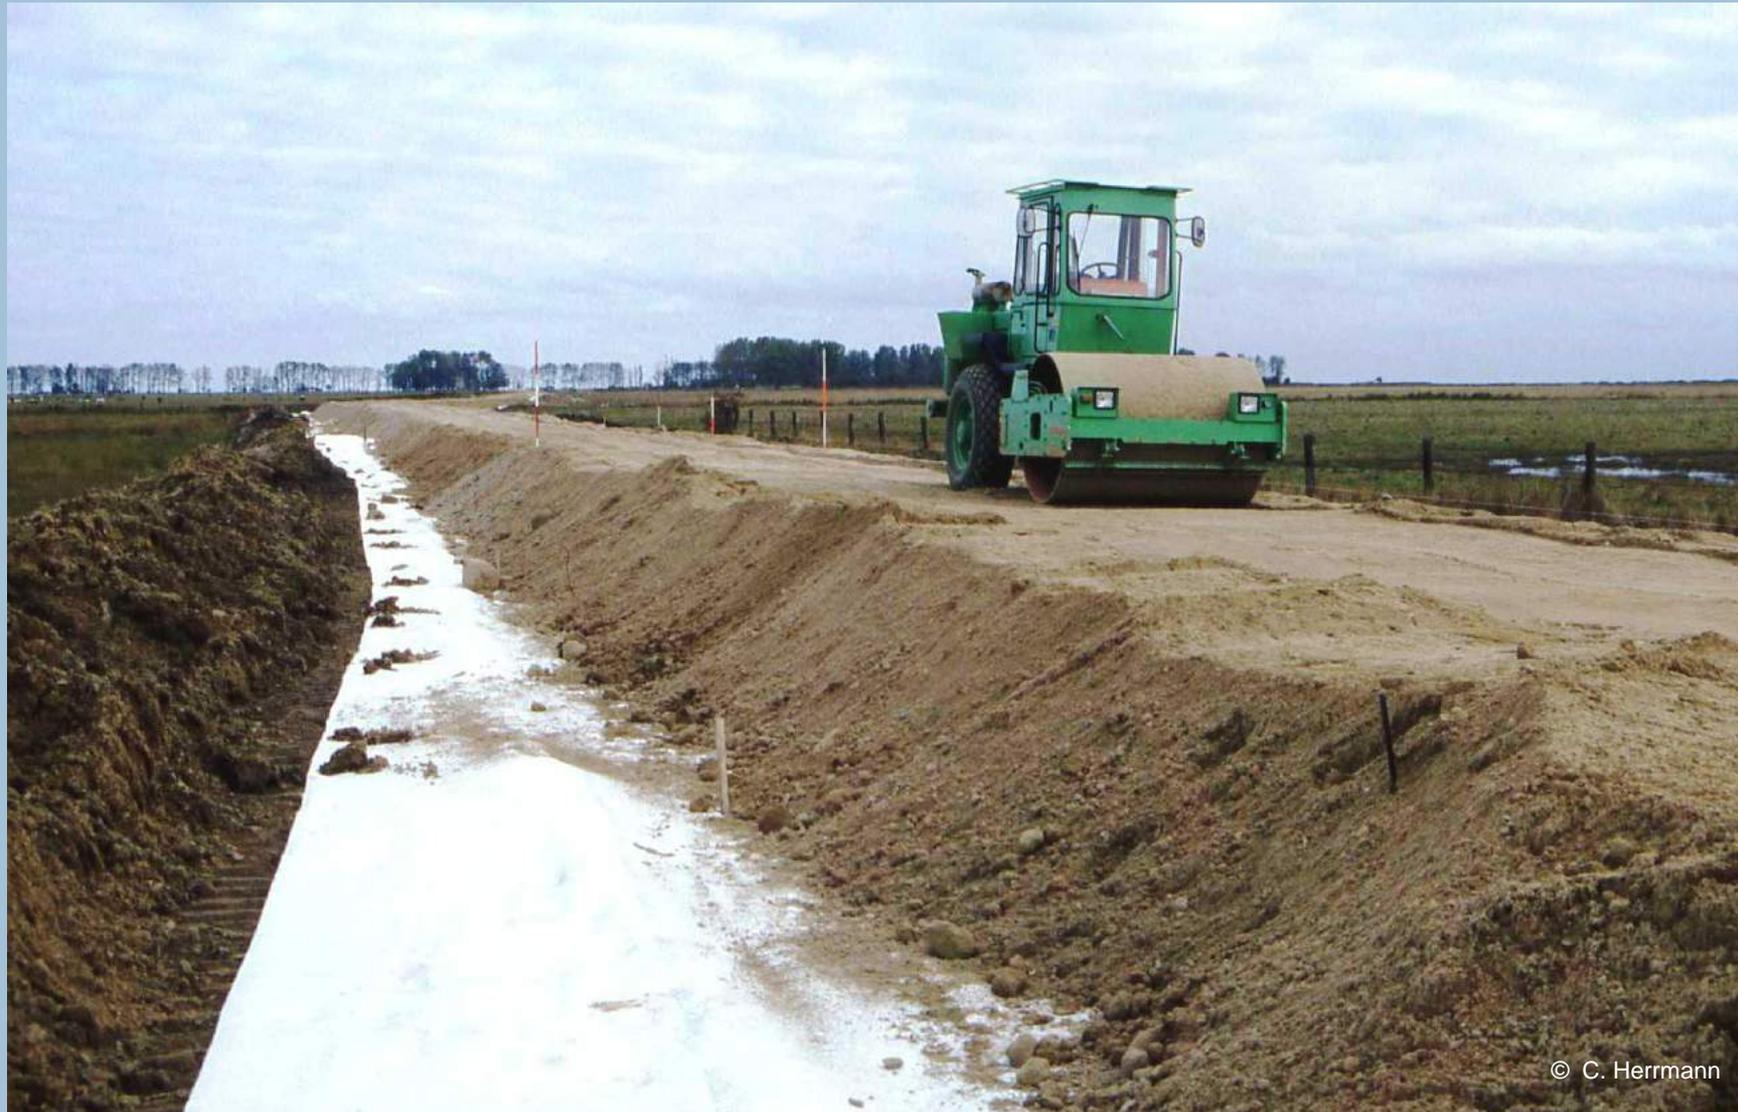
Sept.-Okt. 1993: Erhöhung der Straße auf 1,30 m NN

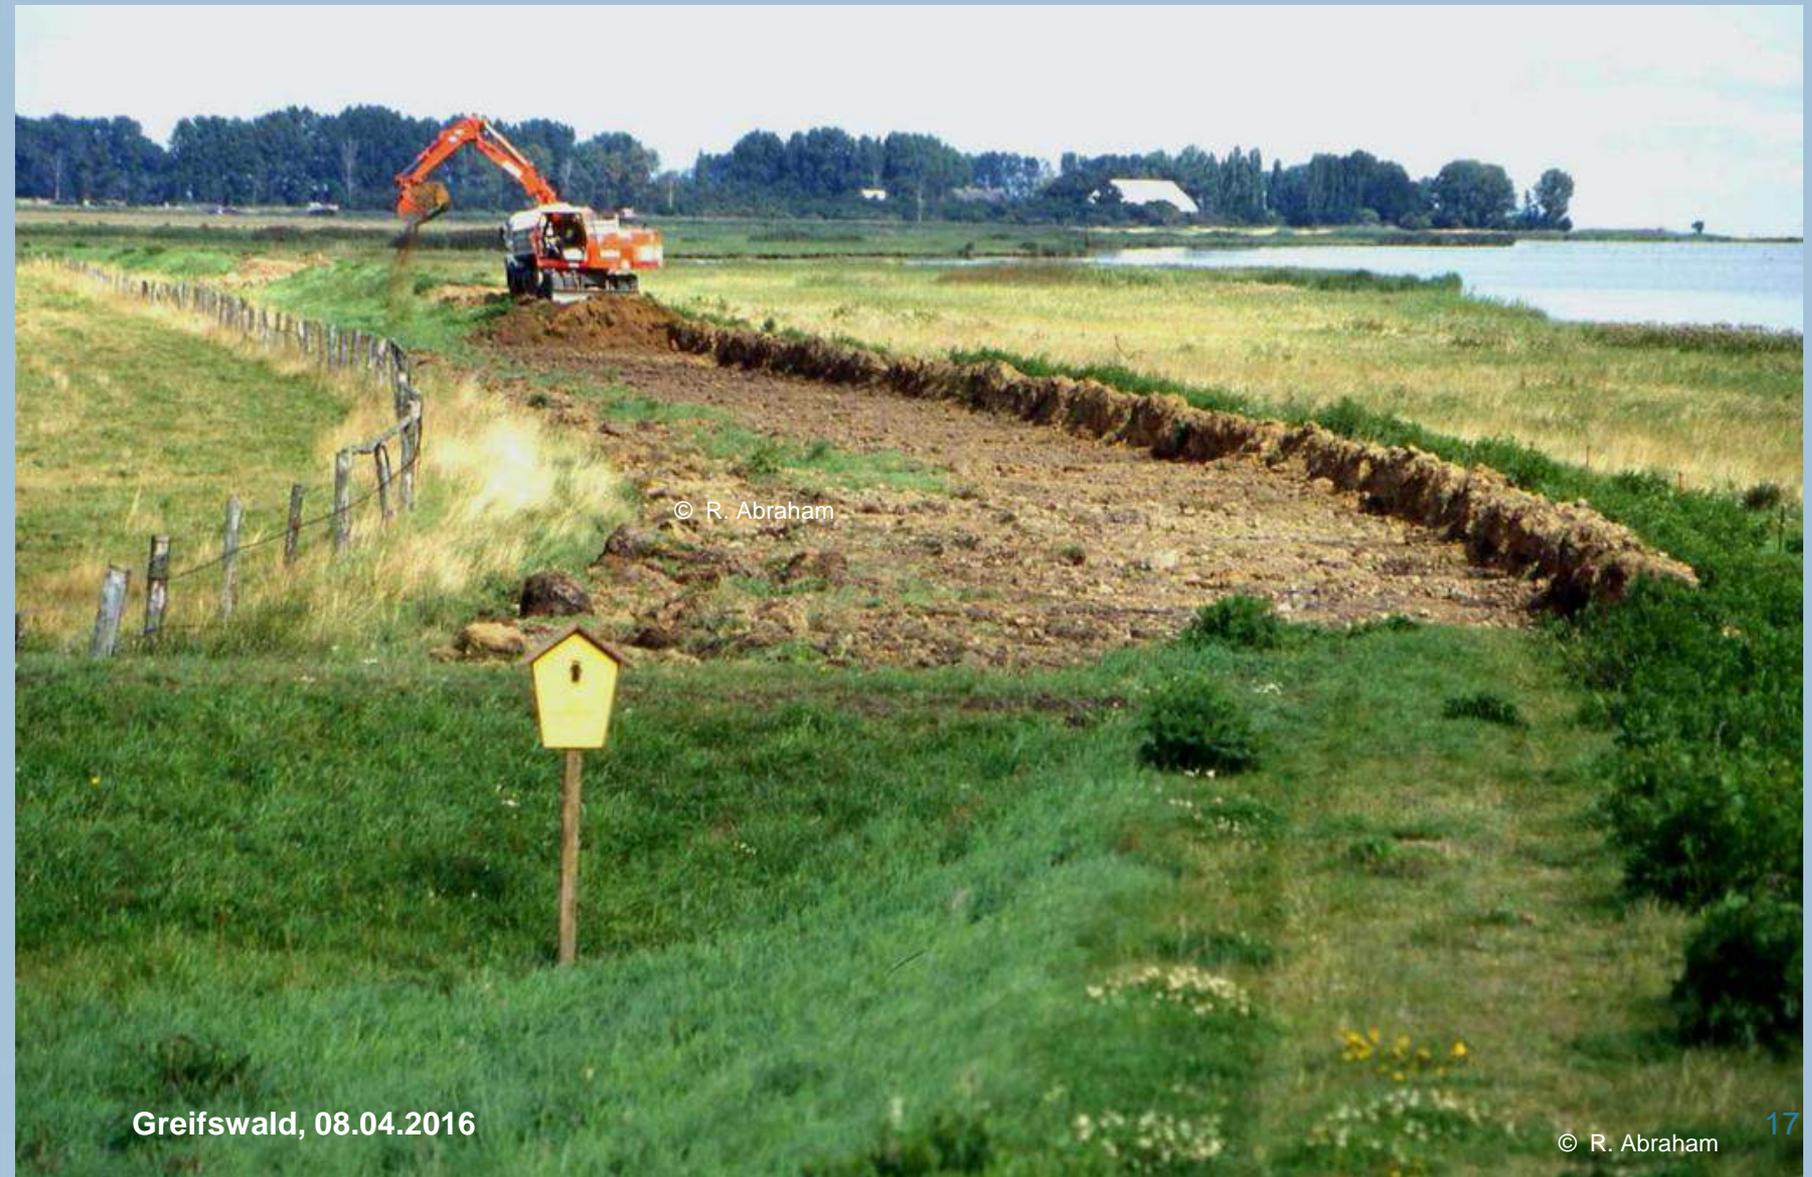
Herbst 1993: Rückbau des Außendeiches

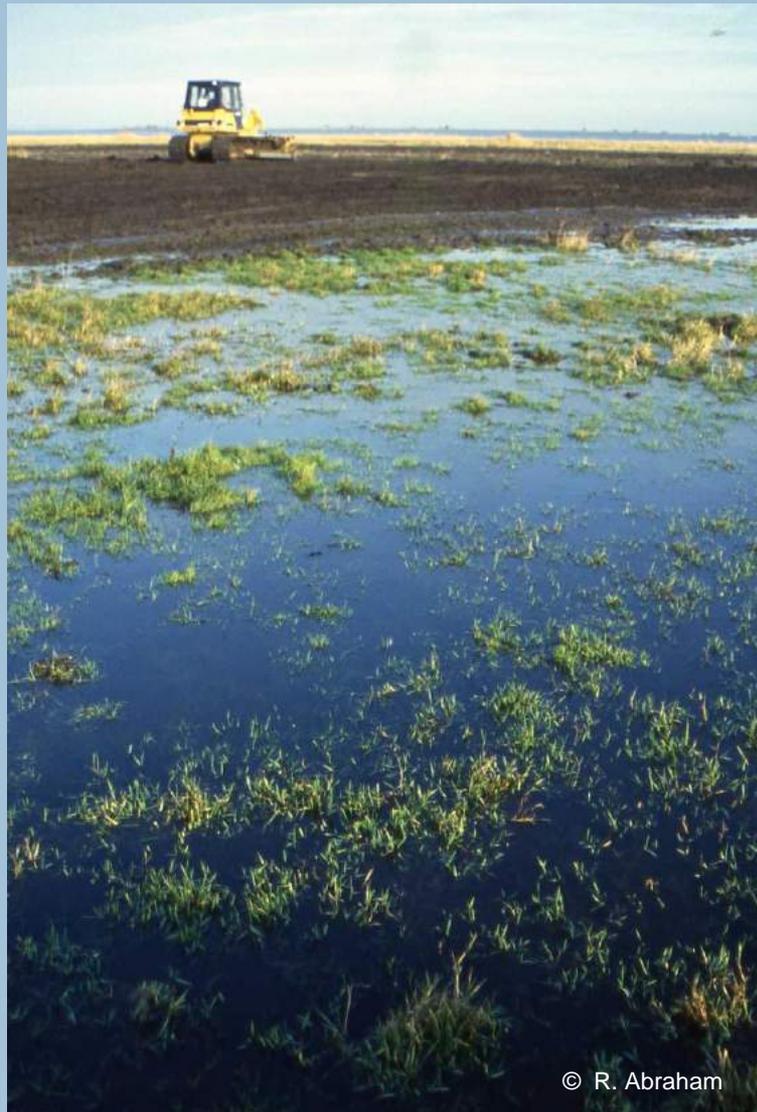
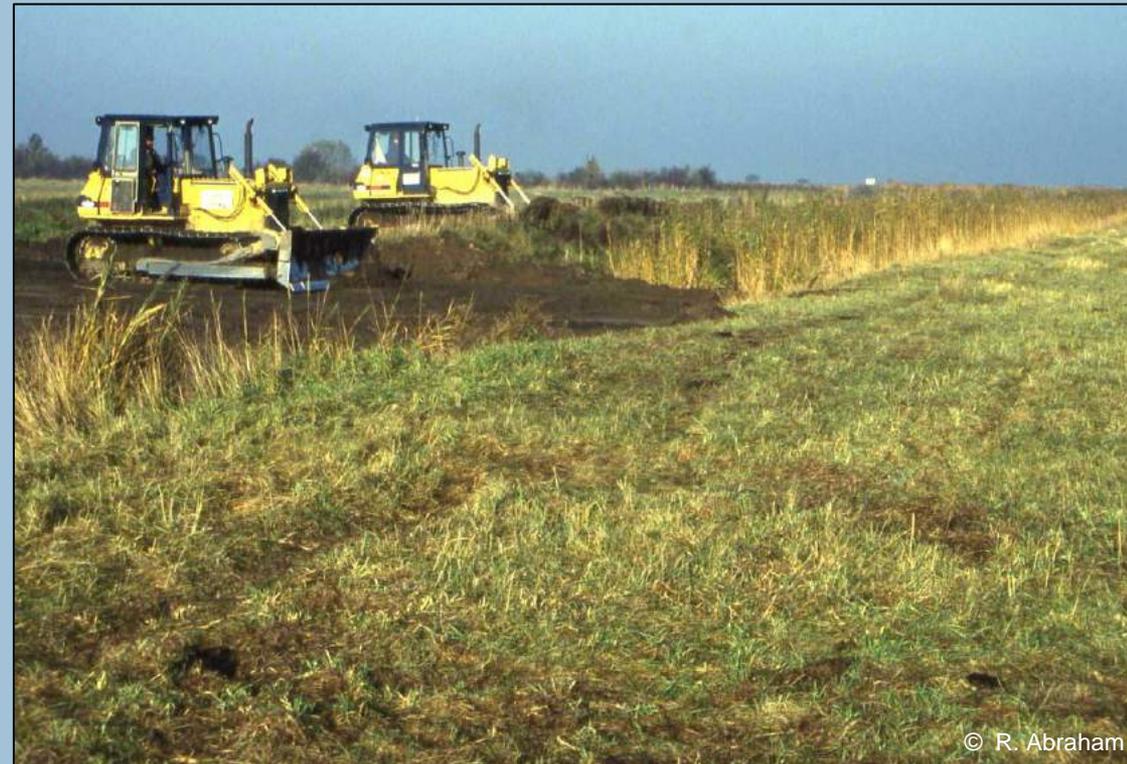
Herbst 1993: Verfüllen der Gräben, Ertüchtigung des Prielsystems

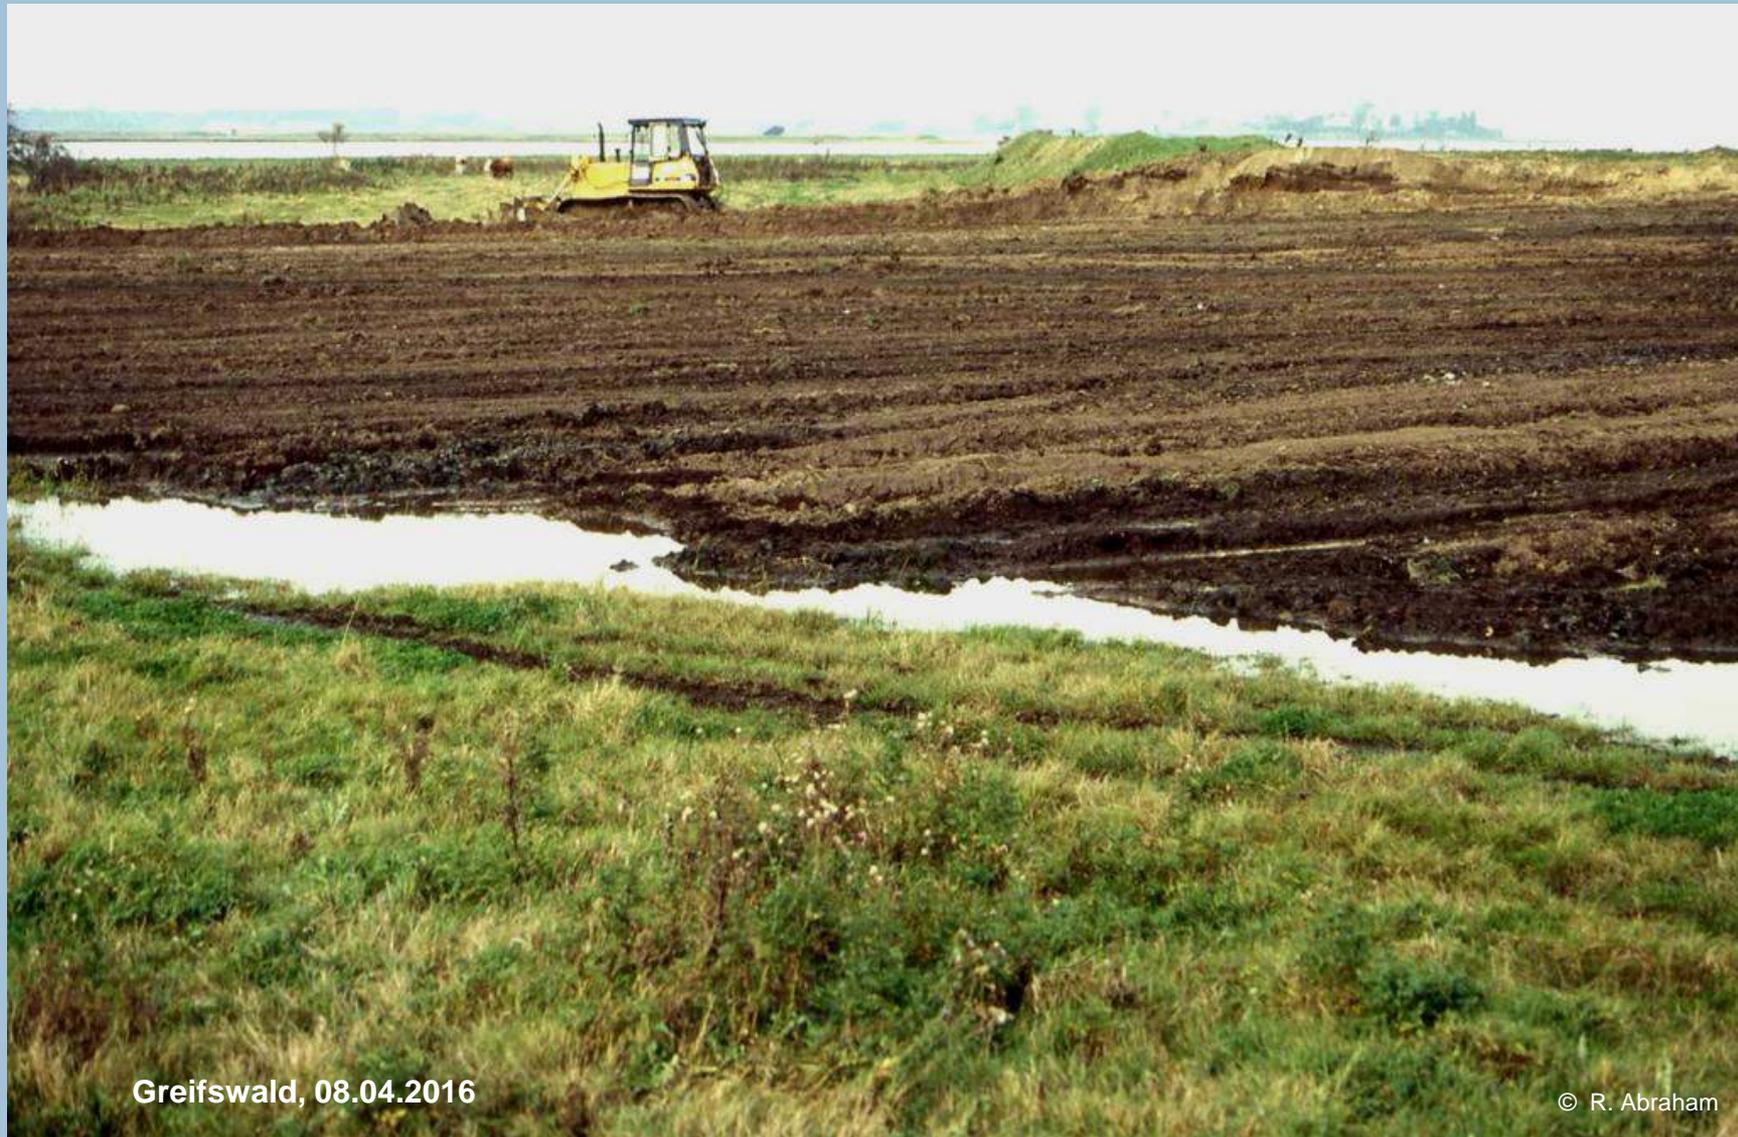
Herbst 1993: Sonstige begleitende Maßnahmen: Rückbau Spülfeld Koos
