Vom gestörten Naturhaushalt in unserer agrarindustriell überprägten Landschaft

Prof. em. Dr. Michael Succow
Michael Succow Stiftung zum Schutz der Natur

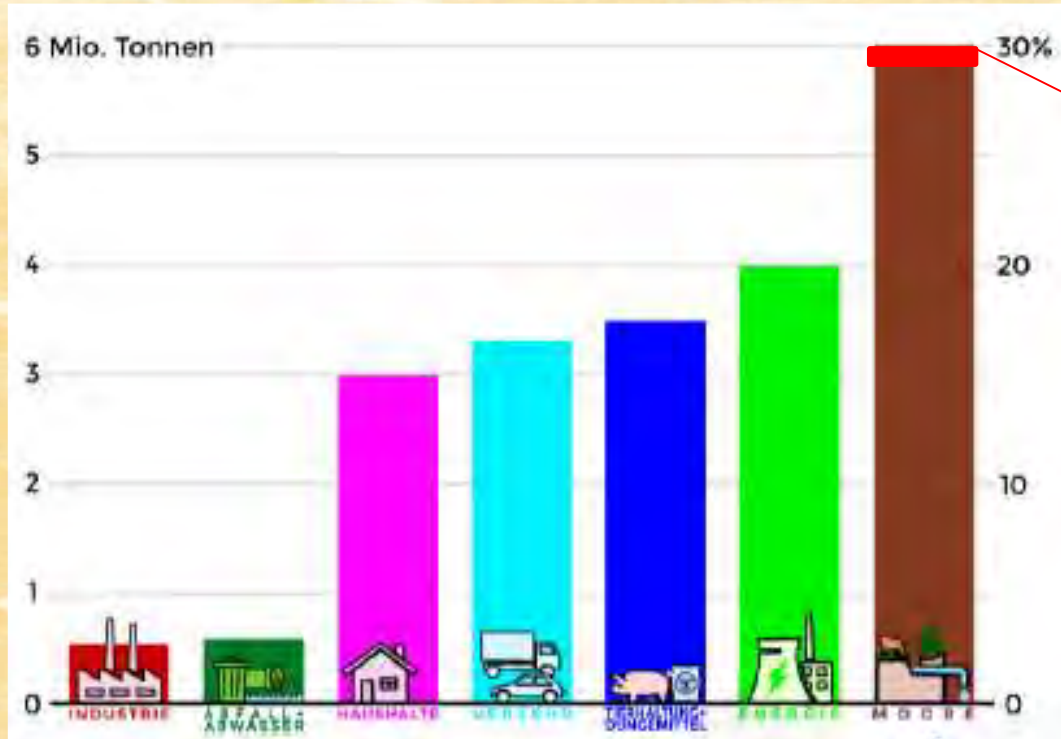
Friedländer Große
Wiese: 200.000 t

CO₂-Emissionen in M-V nach Sektoren (nach EM 2018⁵ und Statistikportal 2019; für Moore eigene Berechnung GMC).

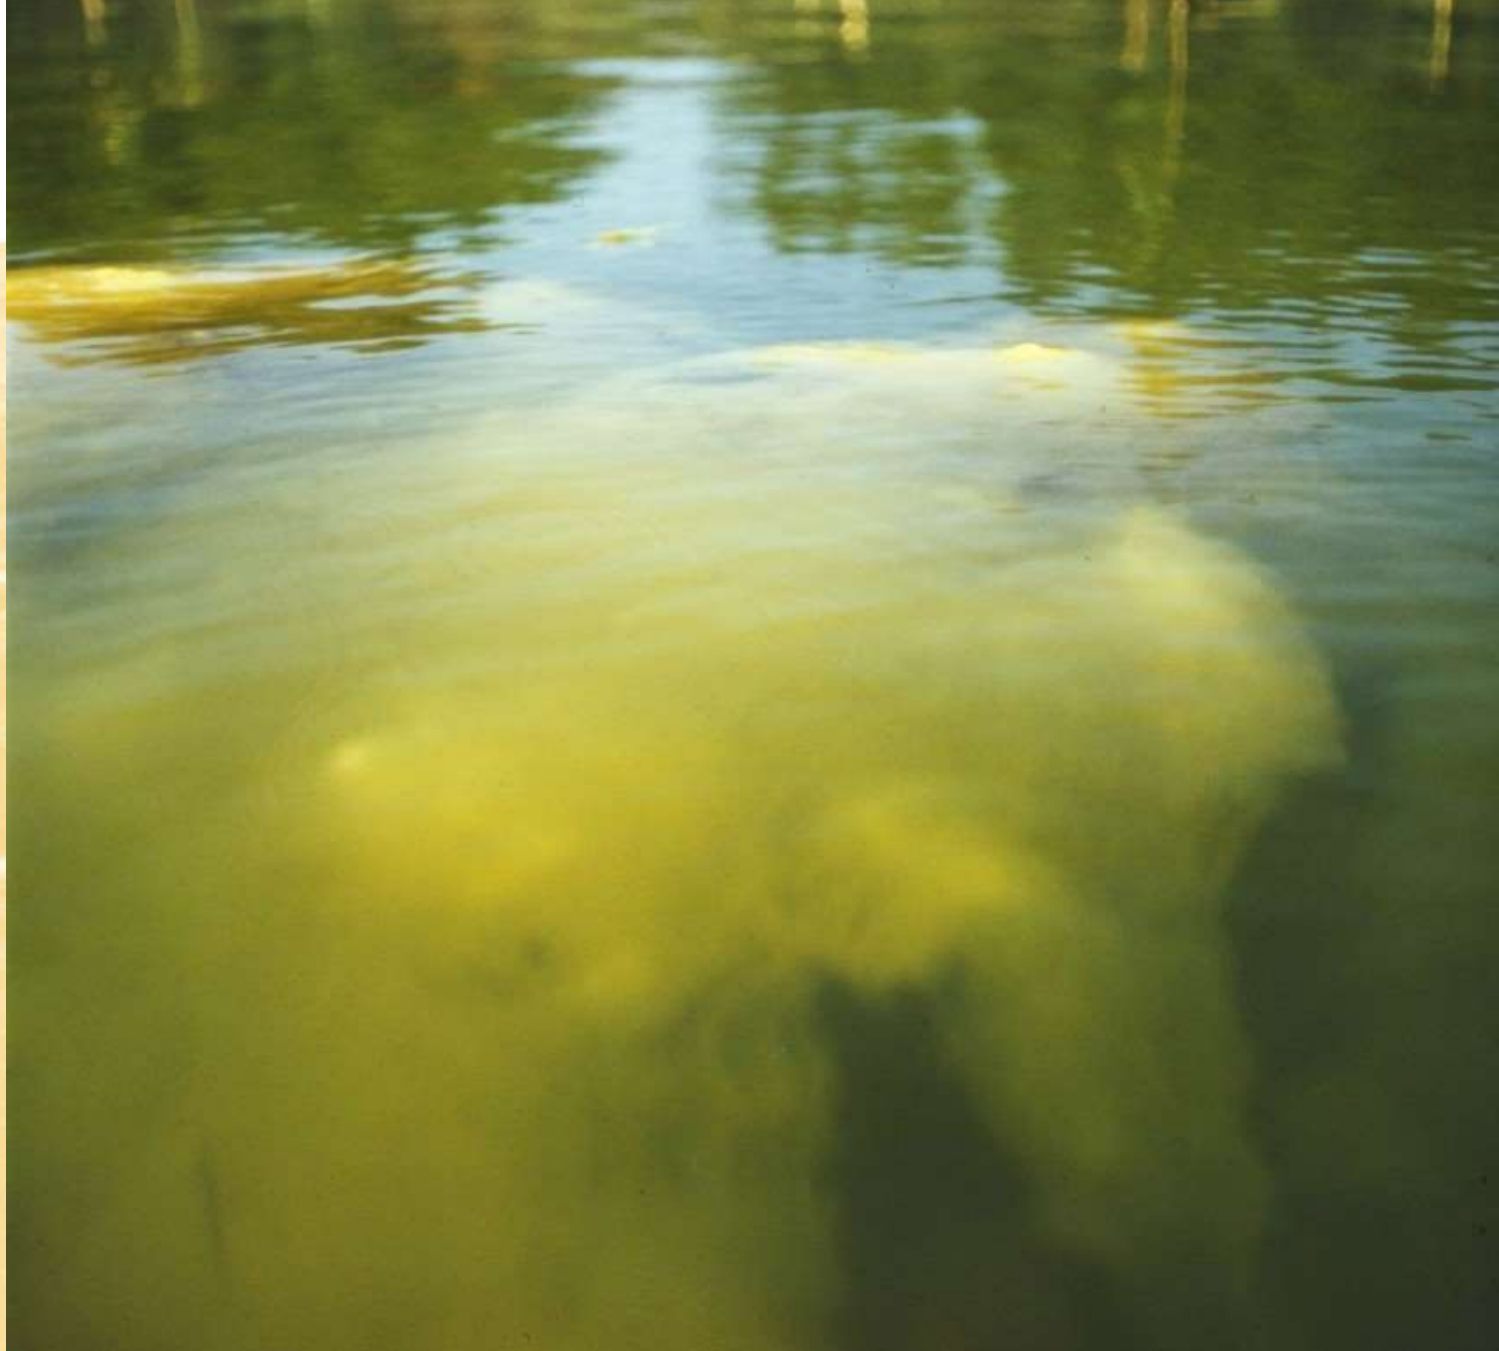
Polytropher See, primär mesotroph-alkalisch (mittelgroßer Wannens-Flachsee aus Trog-Halbtiefsee)

Tiefe
in m

Entfernung in m

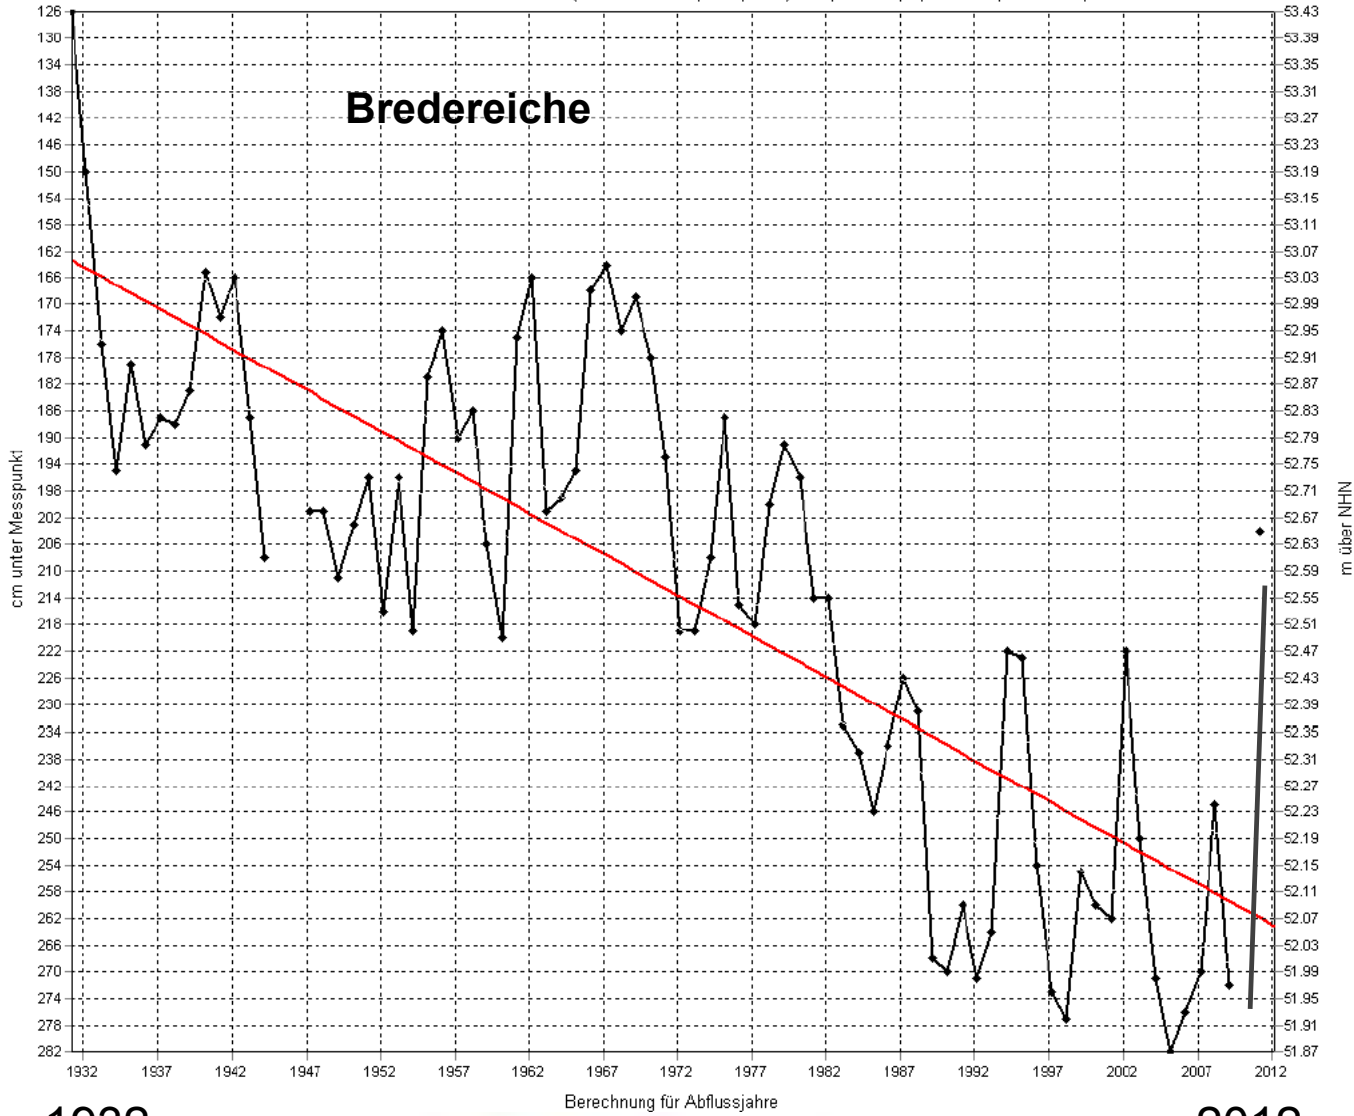
Bredereiche

Mittlere Jahres-GW-Stände Messstelle - 2845 3495/Bredereiche, Forst Neu Thymen
 Jahresreihe 1931/2012 (ohne 1945-1946, 2010, 2012) $r = 0,7956402$, $\text{Alpha} \leq 1\%$, $\text{Trend} = -1,231368 \text{ cm/Jahr}$

- Werte —●—
- Regressionsgerade ——
- untere Hüllkurve - - - -
- obere Hüllkurve - - - -
