# Steilufer am Langen Berg bei Bansin

# Küste in Bewegung

Landesamt für Umwelt,  
Naturschutz und Geologie

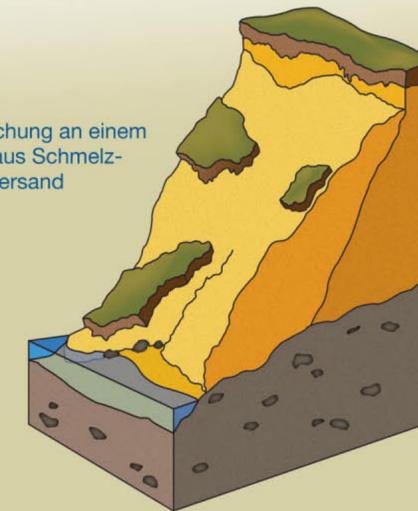
Rutschung an einem Kliff aus Schmelzwassersand

Das Kliff am Langen Berg auf Usedom zählt zu den am stärksten von der Abtragung betroffenen Steilufern an der deutschen Ostseeküste. Immer wieder kommt es hier zu umfangreichen Rutschungen, manchmal auch zu Abbrüchen.

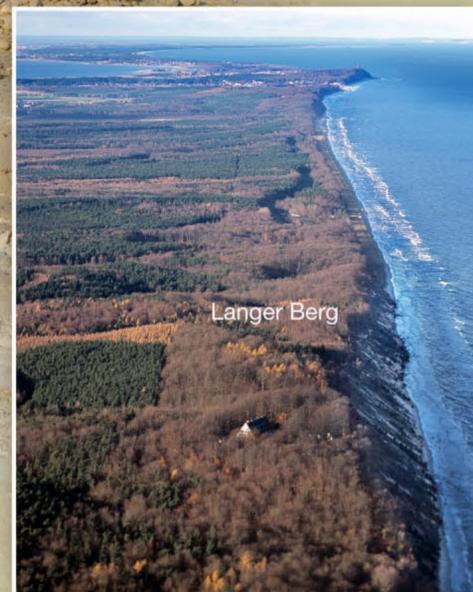
Außenküste der Insel Usedom (Luftbild)

Die dadurch am Strand angehäuften Lockermassen (überwiegend Sand) werden alsbald vom Meer abgetragen. Auf diese Weise weicht hier das Ufer durchschnittlich um ca. 30 Zentimeter pro Jahr zurück. Der ausgespülte Sand wird vom Wasser längs der Küste transportiert und bildet den breiten Außenstrand der Insel Usedom.

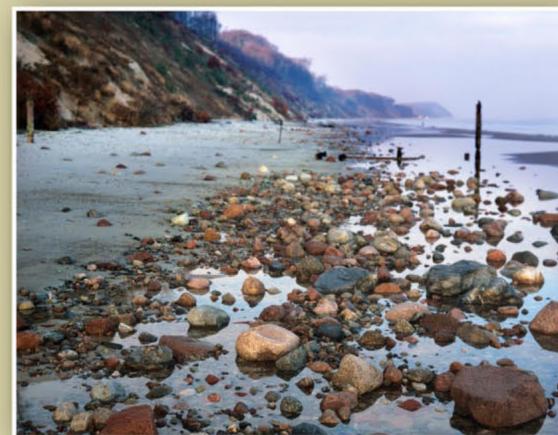
Am Strand ausgewaschene Gerölle (nordische Geschiebe) zeigen an, dass an dieser Stelle auch Geschiebemergel oder -lehm abgetragen wurde.

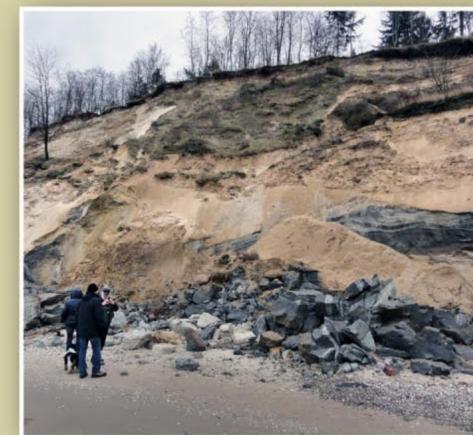
Abbruch von Geschiebemergel, darauf abgerutschter heller Schmelzwassersand

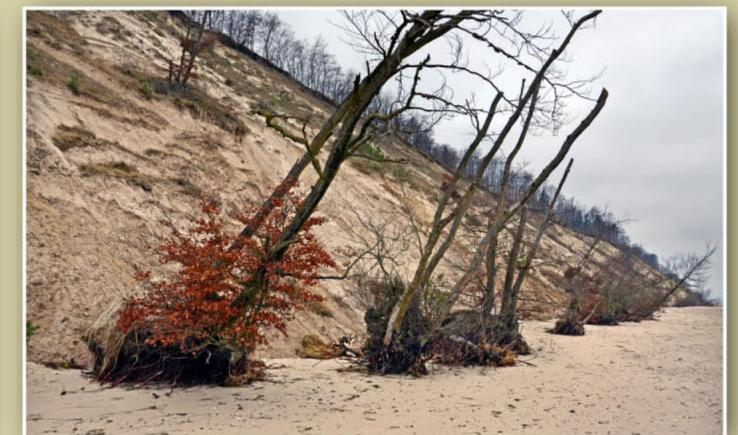
Durch Sandrutschung gelangten diese Bäume zusammen mit ihren Wurzelstöcken wie auf einem Förderband von der Kliffkante auf den Strand.

Steilufer am Langen Berg – typische nachwinterliche Situation: überall entdeckt man die Spuren von Rutschungen und Abbrüchen.
