GEFAHREN AN DER STEILKÜSTE

GEOLOGISCHE SITUATION

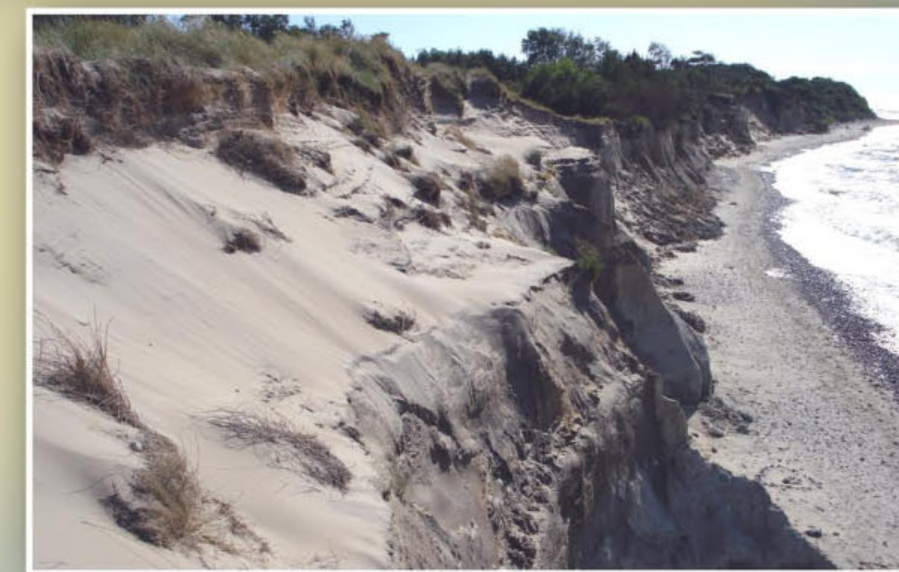
Der vom Sturm über die Kliffkante gewehrte Sand bildet Kliffranddünen (April 2004).

Die Steilküste zwischen Dranske und Möwenort besteht aus eiszeitlichen Ablagerungen – aus **Geschiebemergel** und dem durch Verwitterung daraus hervorgegangenen **Geschiebelehm** der Grundmoräne sowie aus **Schmelzwassersand** und Einlagerungen von **Schreibkreide**. Darüber lagert stellenweise **Dünensand**, den der Wind aus dem Steilufer über die Kliffkante geweht hat. So entstanden die **Kliffranddünen** der Kreptitzer Heide – eine geologische Besonderheit (Naturschutzgebiet).

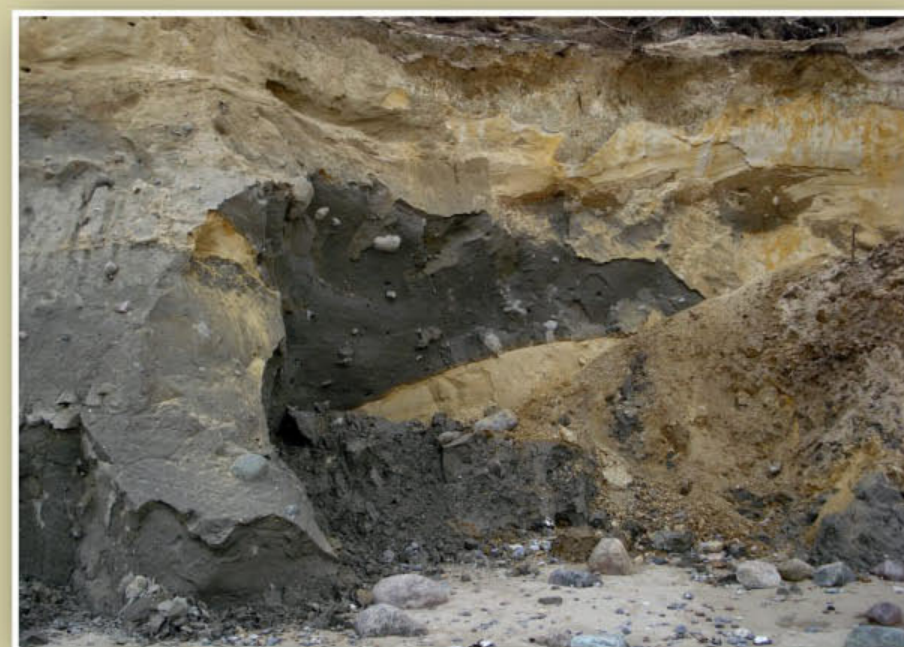
Geschiebemergel und Schmelzwassersand am Kliff der Kreptitzer Heide (März 2008)

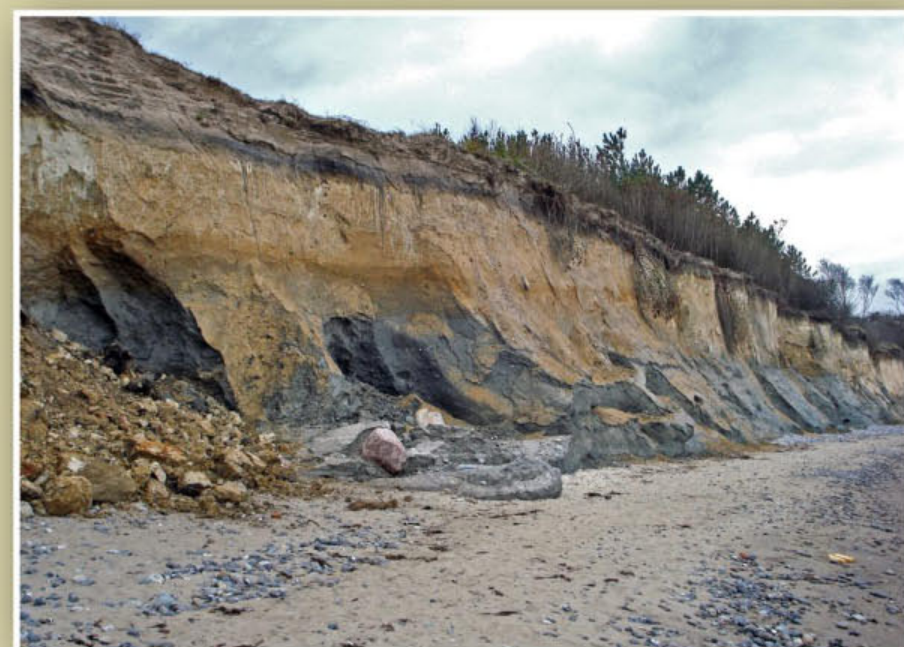
Abbrüche und Auswaschungen am Kliff der Kreptitzer Heide (März 2008)

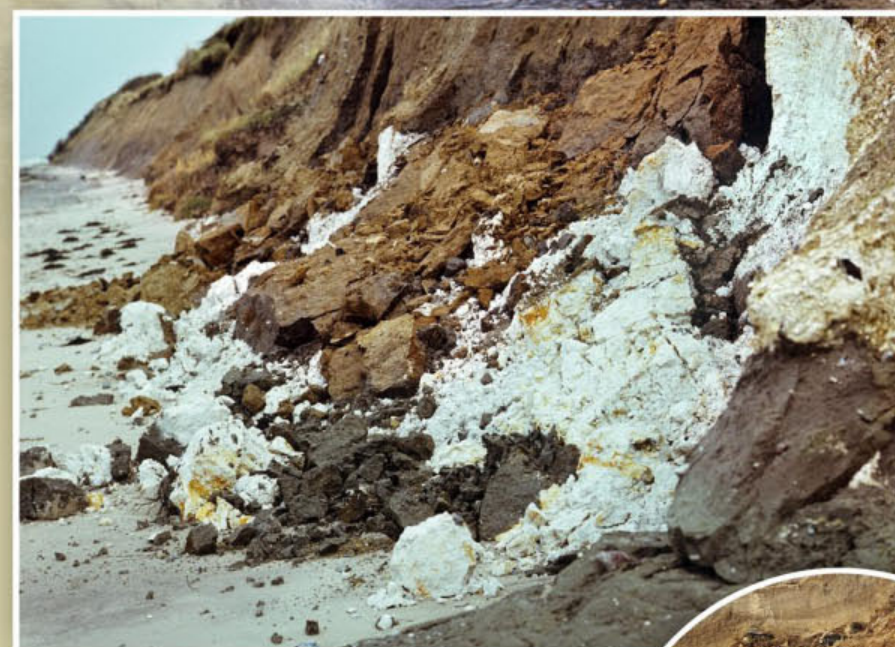
Abbruch von Geschiebelehm und Schreibkreide am Kliff der Kreptitzer Heide (März 2008)
