GEFAHREN AN DER STEILKÜSTE

GEOLOGISCHE SITUATION

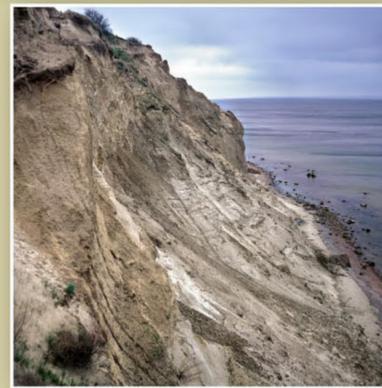
Schmelzwassersande am nördlichen Kliff des Zickerschen Höftes (April 2011)

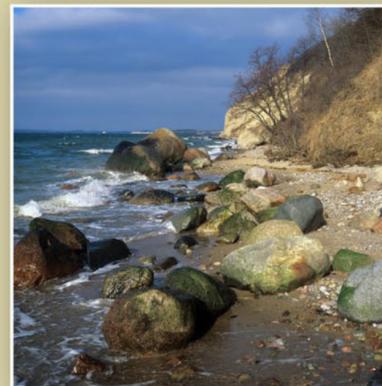
Geröllstrand im mittleren Teil mit besonders großen Geschieben (Mai 1998)

Die durch Rutschungen und Abbrüche am Strand angehäuften Lockermassen werden alsbald vom Meer abgetragen. Auf diese Weise weicht das Ufer stellenweise um ca. 20 Zentimeter pro Jahr zurück. Übrig bleiben die Geschiebe, die einen Geröllstrand mit großen Findlingen bilden.

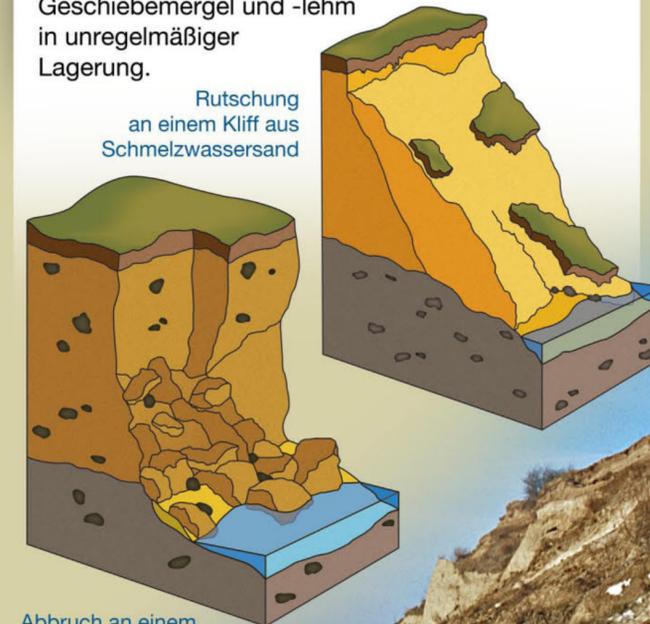
Rutschung an einem Kliff aus Schmelzwassersand

Abbruch an einem Kliff aus Geschiebemergel/ Geschiebelehm

Das Hochufer des Zickerschen Höftes liegt an der Westseite der Halbinsel Groß Zicker am Greifswalder Bodden. Das bis zu 30 Meter hohe Kliff zählt zu den am meisten von der Abtragung betroffenen Boddenufern. Bei starker Durchfeuchtung sammelt sich Grundwasser in den feinen Rissen und Spalten des Steilufers. Dringt dann der Frost ein, so kommt es zu natürlichen Sprengungen – zur Frostsprengung mit Abbrüchen. Geschiebemergel und -lehm quellen bei starker Durchfeuchtung und neigen dann zu Rutschungen.

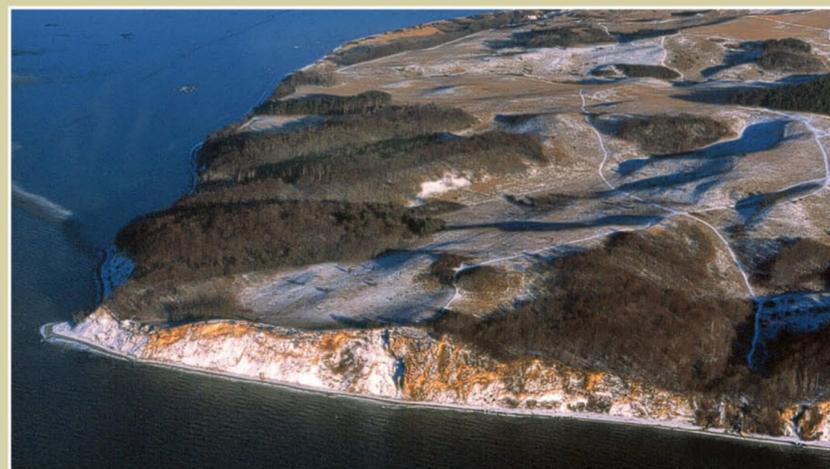
Luftbild Zickersches Höft – das aus Schmelzwassersand und Geschiebemergel und -lehm bestehende nördliche Kliff (Dezember 1993)

Am südlichen Kliff des Zickerschen Höftes findet man hauptsächlich den von feinen Rissen durchzogenen Geschiebelehm. Am nördlichen Kliff gibt es sowohl Schmelzwassersand als auch Geschiebemergel und -lehm in unregelmäßiger Lagerung.

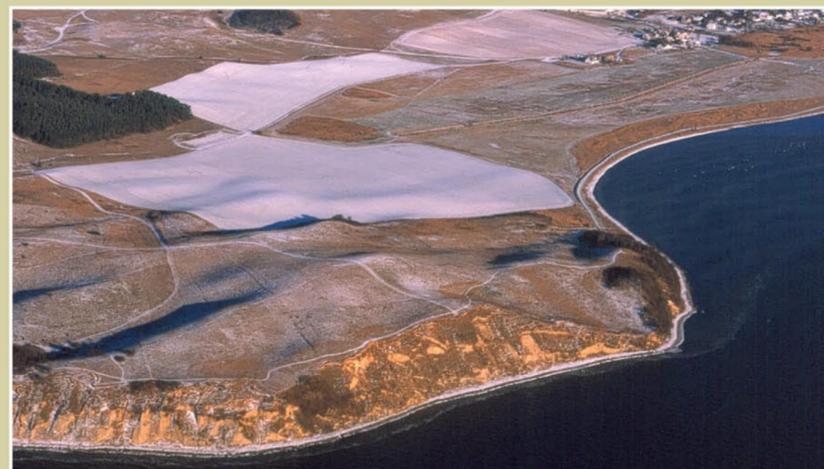
Luftbild Zickersches Höft – das hauptsächlich aus Geschiebelehm bestehende südliche Kliff (Dezember 1993)
