GEFAHREN AN DER STEILKÜSTE

GEOLOGISCHE SITUATION

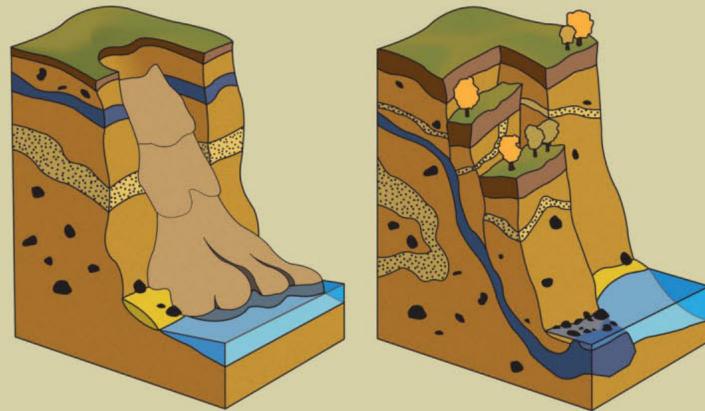
Rutschung von Geschiebemergel und Geschiebelehm

Abgleiten von Großschollen auf einer Tonschicht

Das Kliff am Klütz Höved ist mit 37 m das höchste Ufer an der mecklenburgischen Küste. Es zählt zu den besonders von der Abtragung betroffenen Steilufern. Immer wieder kommt es hier zu Rutschungen und Abbrüchen. Charakteristisch für dieses Kliff ist das langsame Abgleiten großer Schollen.

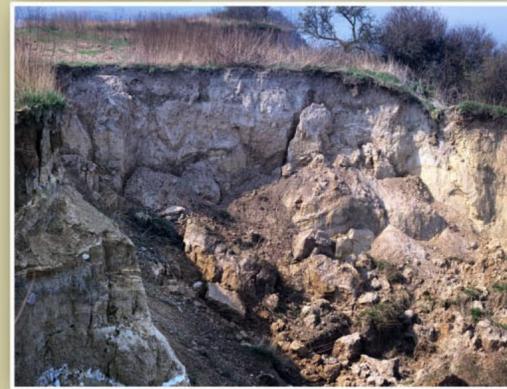
Kliff am Groß Klütz Höved – typische Sommersituation mit geringen Resten winterlicher Abrutschmassen

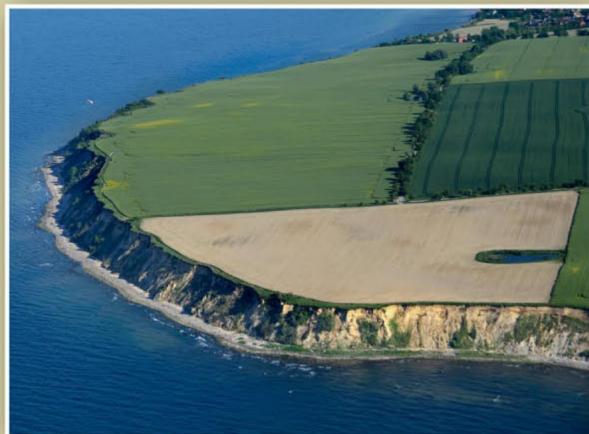
Klein Klütz Höved: Abbruch an der Kliffkante nach einer Rutschung

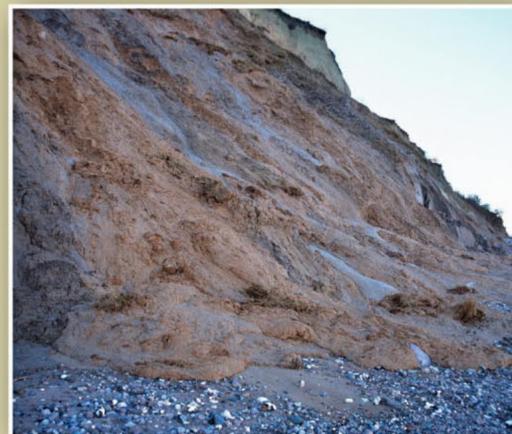
Großflächige Rutschung nach starken Niederschlägen im Winterhalbjahr – das gesamte Kliff ist in Bewegung.

Ton – auch der in Geschiebemergel und -lehm enthaltene – quillt bei länger Durchfeuchtung auf. Dadurch verliert das Kliff seine Festigkeit und es kommt oft zu großflächigen **Rutschungen**. Bei starker Durchfeuchtung sammelt sich Grundwasser in den zahlreichen feinen Rissen und Spalten des Steilufers. Dringt dann der Frost ein, so kommt es zu natürlichen Sprengungen – zur Frostsprengung mit **Abbrüchen**.

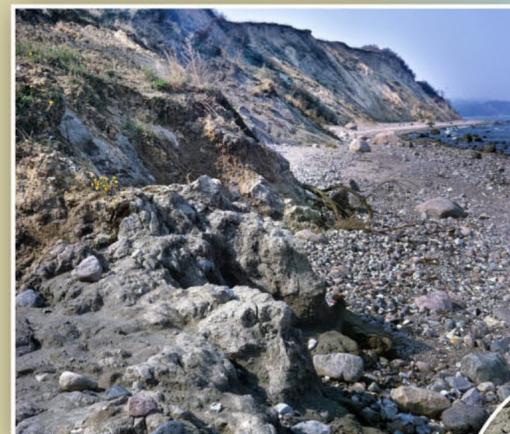
Das Meer wäscht die am Strand angehäuften Lockermassen aus. Zurück bleiben nur die Geschiebe – Gesteinsbrocken aller Art und Größe.

Die dadurch am Strand angehäuften Lockermassen werden alsbald vom Meer abgetragen. Auf diese Weise weicht hier das Ufer durchschnittlich um ca. 30 Zentimeter pro Jahr zurück. Der ausgespülte Sand wird vom Meer längs das Ufers transportiert und am Strand von Boltenhagen abgelagert.
