Steilufer bei Lietzow Küste in Bewegung

GEFAHREN AN DER STEILKÜSTE

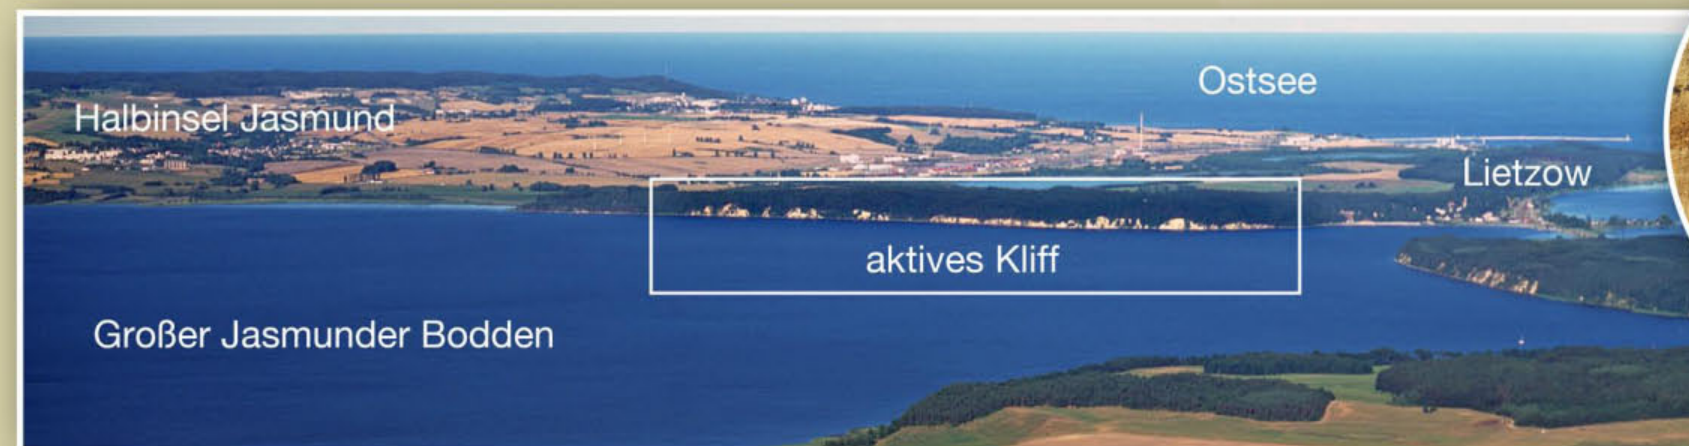
Geschiebelehm

Geschiebemergel

Schmelzwassersand

Das Steilufer nördlich von Lietzow ist das einzige aktive Boddenufer der Halbinsel Jasmund. Es besteht aus eiszeitlichen Ablagerungen: aus **Geschiebemergel**, **Geschiebelehm** und **Schmelzwassersand**. Stellenweise ist etwas **Schreibkreide** eingelagert.

Geschiebemergel und -lehm quellen bei starker Durchfeuchtung und neigen dann zu **Rutschungen**. Lockerer Sand rutscht bereits nach, wenn ihn die Wellen am Fuße des Kliffs wegspülen. Sammelt sich Grundwasser in den feinen Rissen und Spalten des Steilufers und dringt dann der Frost ein, so kommt es zu natürlichen Sprengungen – zur Frostsprengung mit **Abbrüchen**.

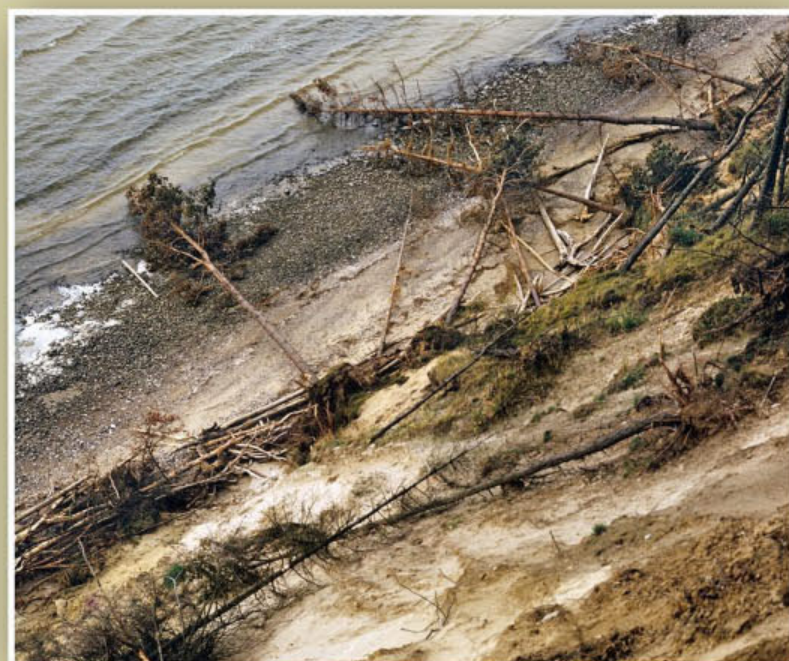
Durch Sandrutschungen gelangen Bäume von der Kliffkante auf den Strand.

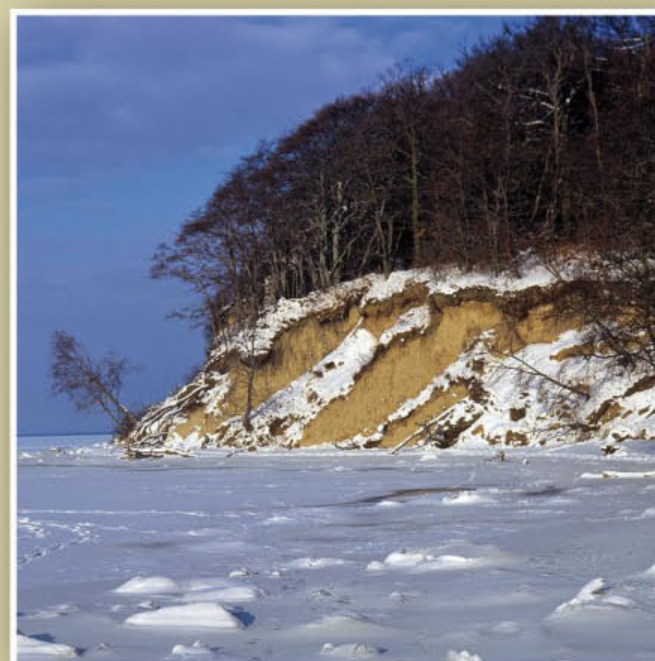
Typisch für das Lietzower Kliff sind winterliche Abbrüche.

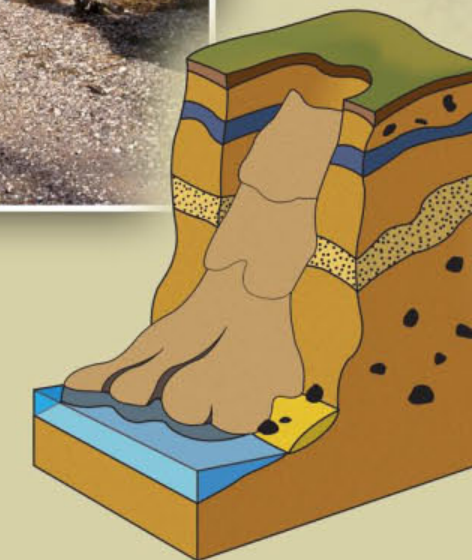
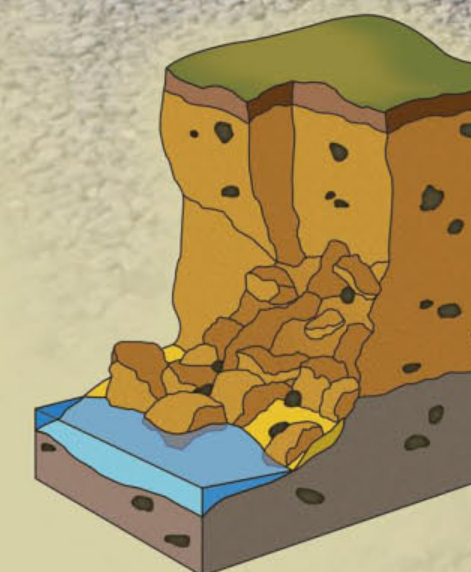
Abbruch (rechts) und Rutschung an einem Kliff aus Geschiebelehm
