Das Steilufer am Nordperd

Küste in Bewegung

Landesamt für Umwelt,
Naturschutz und Geologie

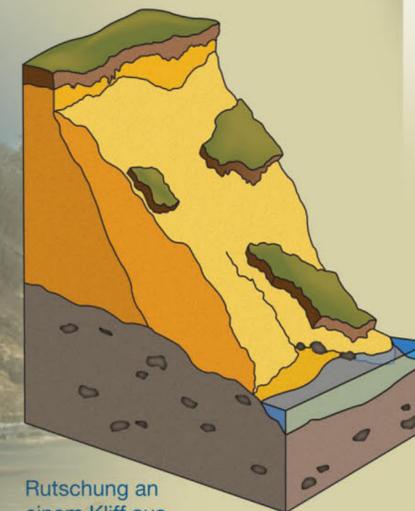
Rutschung an einem Kliff aus Schmelzwassersand

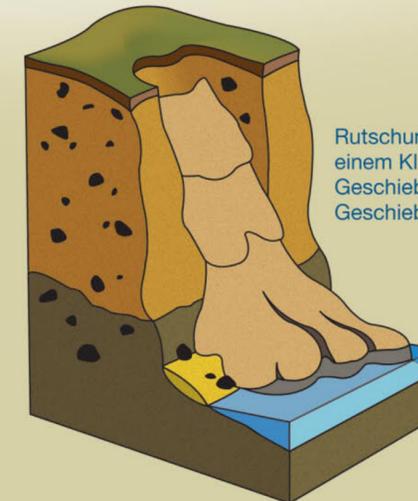
Rutschung an einem Kliff aus Geschiebemergel/ Geschiebelehm

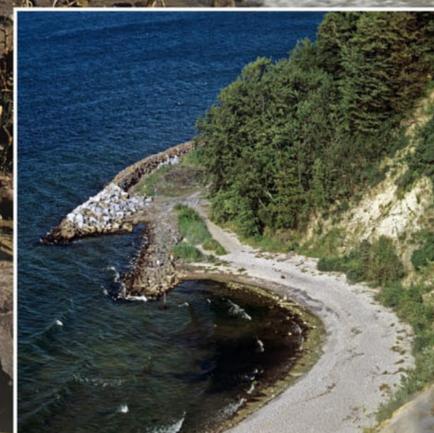
Uferschutzmauer am Ostrand des Nordperds (Juni 2002)

Das Ufer am Nordperd bei Göhren (Göhrener Höft) zählt zu den am meisten von der Abtragung betroffenen Steilufern der Insel Rügen. Durch den Bau einer gewaltigen Uferschutz-Steinmauer (1903-1908) gelang es zwar, die Abtragung an der Spitze der Landzunge zu unterbinden. Dafür aber greift das Meer jetzt die ungeschützten Flanken an. Immer wieder kommt es dort zu größeren Rutschungen. Die dadurch am Strand angehäuften Lockermassen werden alsbald vom Meer abgetragen. Auf diese Weise weicht hier die Küste stellenweise um ca. 20 Zentimeter pro Jahr zurück.

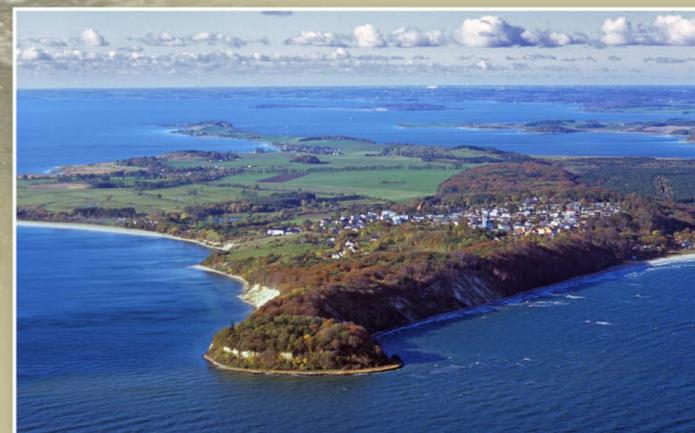
Luftbild des Inselkerns von Göhren-Alt Reddevitz mit dem Nordperd im Vordergrund. Das Meer greift die ungeschützten Flanken des durch eine Mauer geschützten Landvorsprungs an. (Oktober 2010)

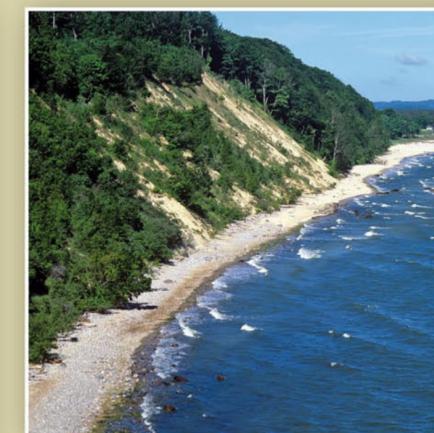
Das Kliff am Nordufer besteht aus Geschiebemergel und Schmelzwassersanden (Juni 2002)

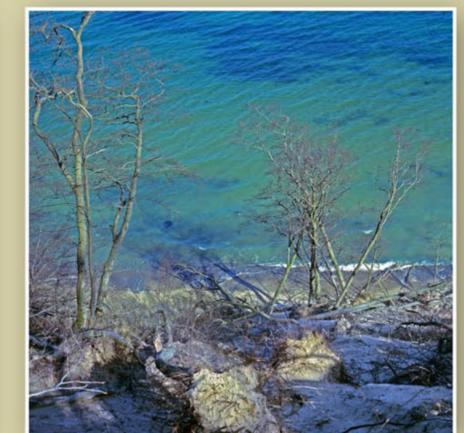
Rutschung von Schmelzwassersand und Geschiebemergel am Nordufer des Nordperds (Juni 1993)
