Steilufer Rerik - Meschendorf

Küste in Bewegung

Landesamt für Umwelt,
Naturschutz und Geologie

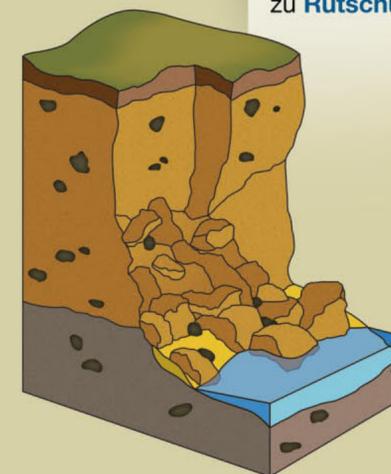
Abbruch an einem Kliff aus
Geschiebemergel/Geschiebelehm

Bei starker Durchfeuchtung sammelt sich Grundwasser in den feinen Rissen und Spalten des Steilufers. Dringt dann der Frost ein, so kommt es zu natürlichen Sprengungen – zur Frostsprengung mit **Abbrüchen**. Ton – auch der in Geschiebemergel und -lehm enthaltene – quillt bei längerer Durchfeuchtung auf. Dadurch verliert das Kliff seine Festigkeit und es kommt zu **Rutschungen**.

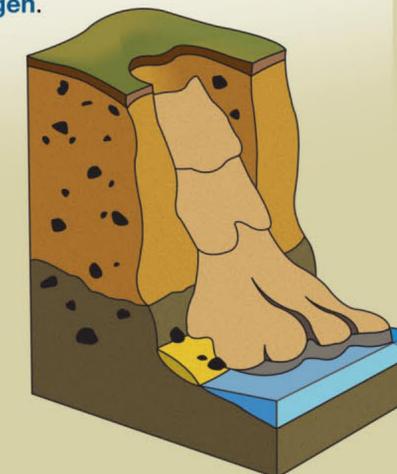
Rutschung an einem Kliff aus
Geschiebemergel/Geschiebelehm

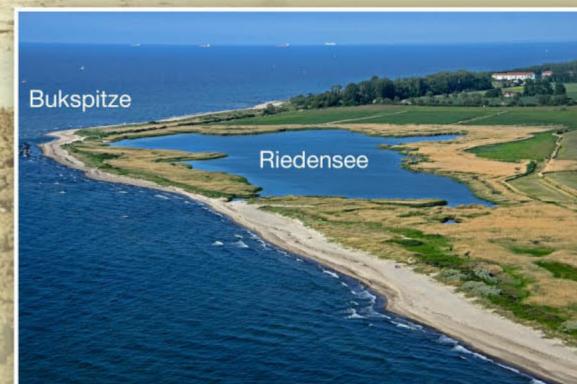
Der vom Steilufer abgetragene Sand bildet an der Bukspitze östlich Meschendorf einen Strandwall, der einen Strandsee, den Riedensee, abschnürt.

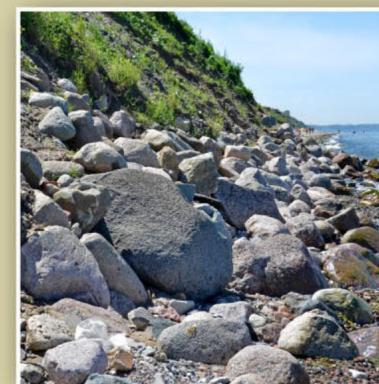
Vor Meschendorf schützt eine Steinpackung das Steilufer vor weiterer Abtragung.

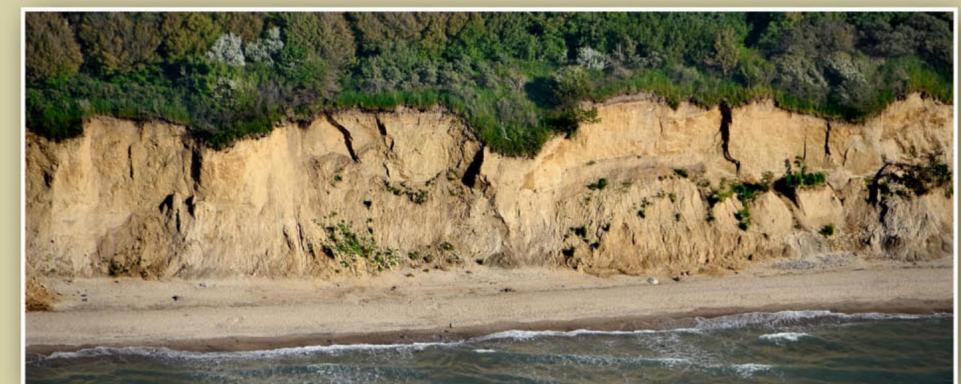
Uferabschnitt zwischen Rerik und Meschendorf – hier wird das Steilufer beständig abgetragen. Nachdem das Wasser die Lockermassen aufgearbeitet hat, kommt es oft im nächsten Winterhalbjahr erneut zu Abbrüchen und Rutschungen.

Steilufer am Campingplatz Meschendorf mit Resten der winterlichen Abbrüche und Rutschungen, die vom Meer noch nicht vollständig aufgearbeitet wurden.
