Das Kliff an der Stoltera

Küste in Bewegung

Landesamt für Umwelt,
Naturschutz und Geologie

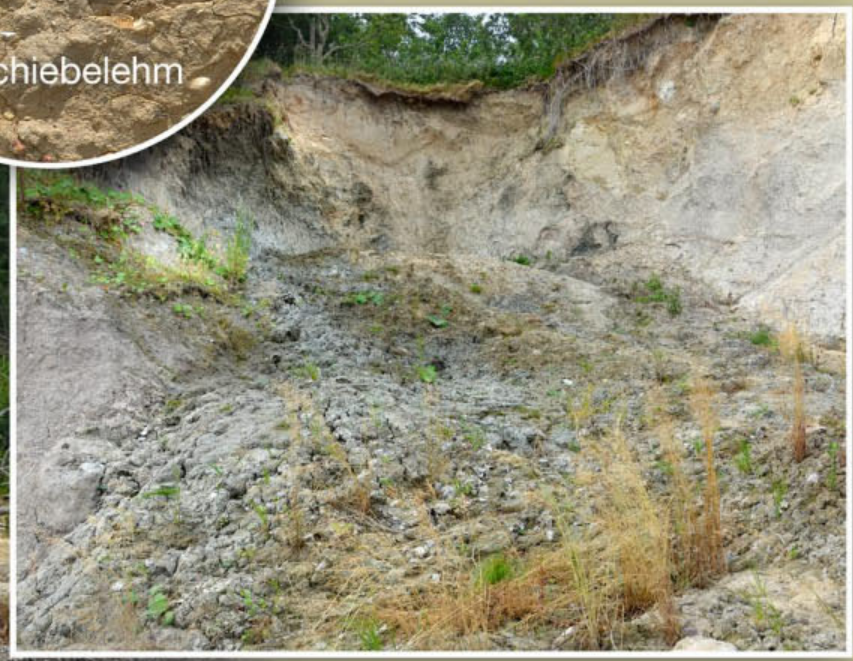
Abbruch an einem Kliff aus eiszeitlichen Ablagerungen

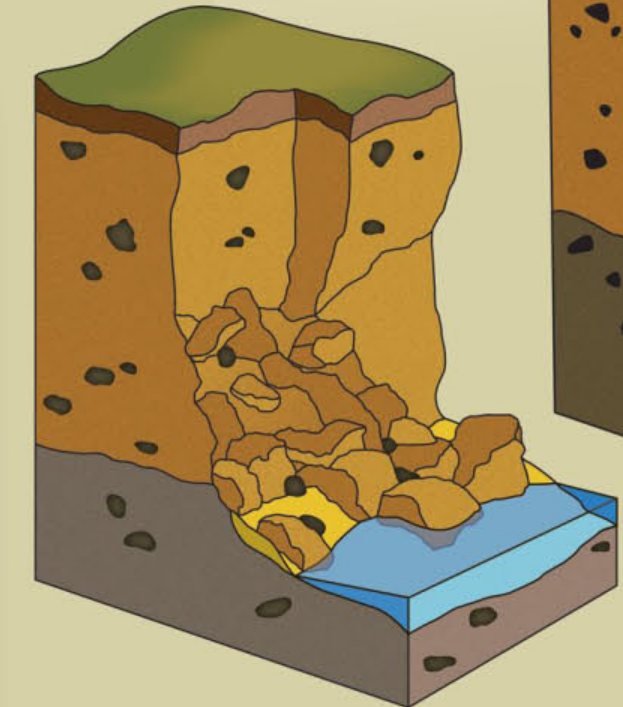
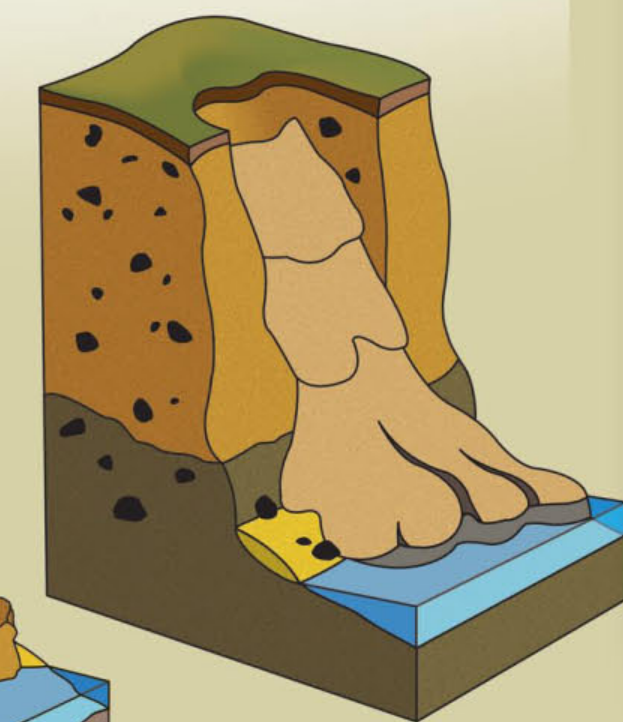
Rutschung an einem Kliff aus eiszeitlichen Ablagerungen

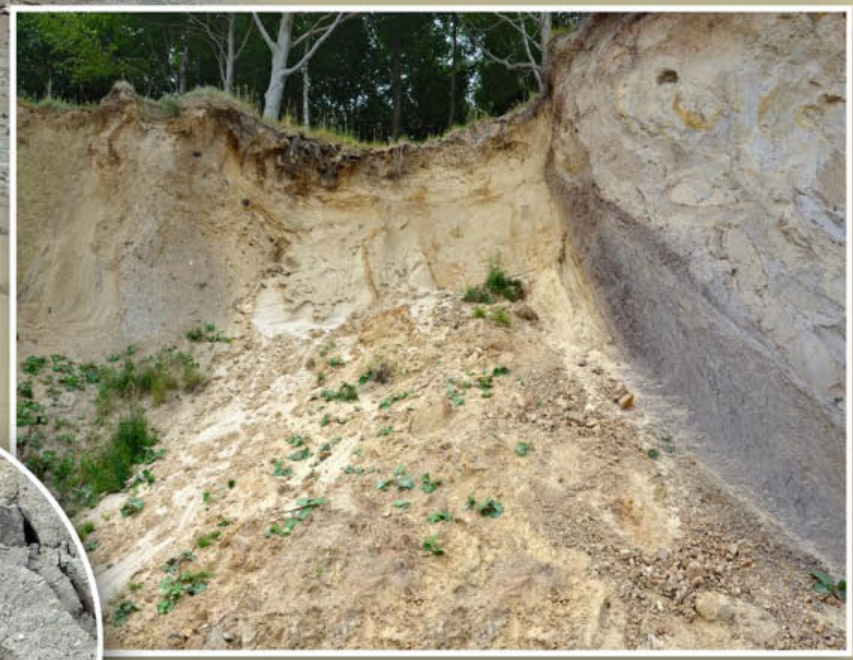
Der an der Stoltera im Hintergrund abgetragene Sand wird vom Meer längs der Küste in Richtung Warnemünde transportiert und hier abgelagert. Er bildet den breiten Warnemünder Badestrand.

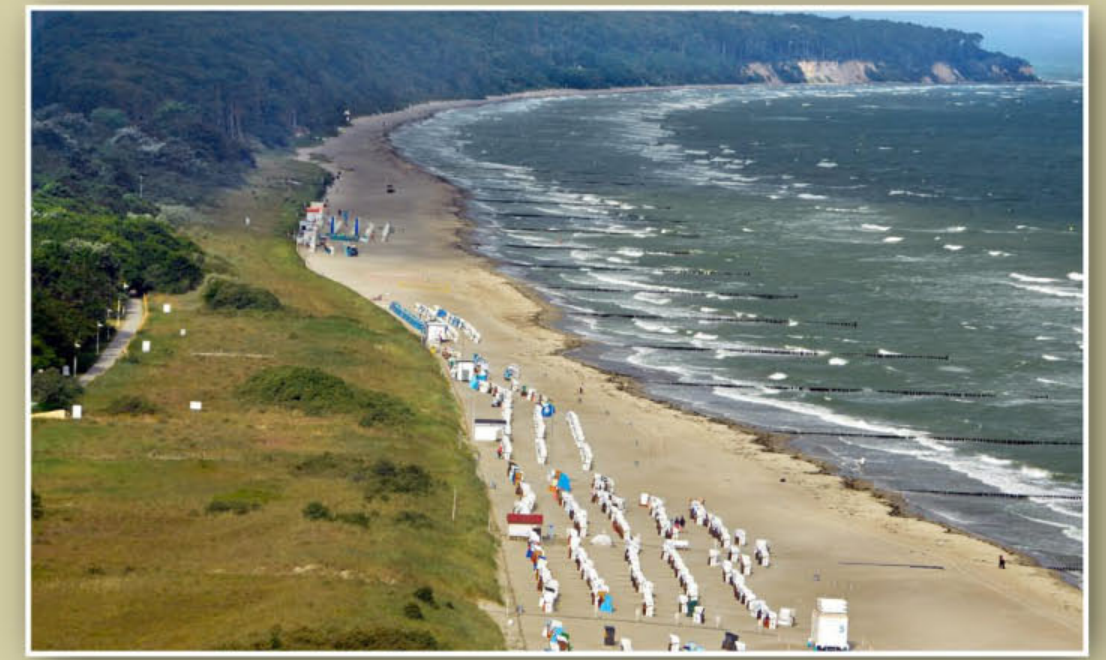
Das Meer wäscht die am Strand angehäuften Lockermassen aus. Zurück bleiben nur die vom Inlandeis mitgebrachten Geschiebe – Gesteinsbrocken aller Art und Größe.

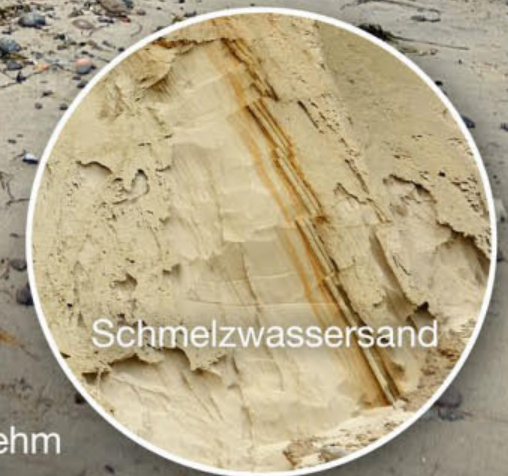
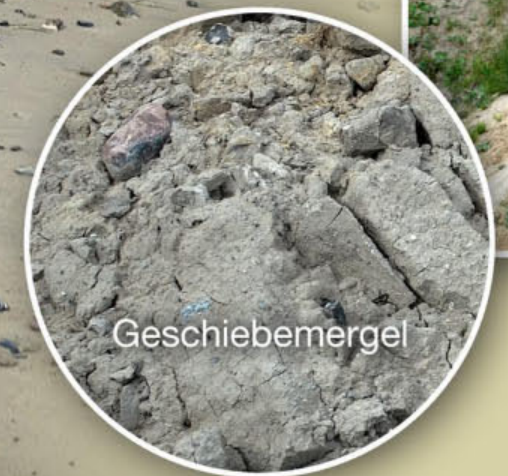
Typische Situation am Stolterakliff – durch winterlichen Frost verursachter Abbruch von Geschiebemergel und -lehm
