Bewertung von Fischaufstiegsanlagen in Mecklenburg-Vorpommern - Bestandsanalyse -

Güstrow, im September 2009

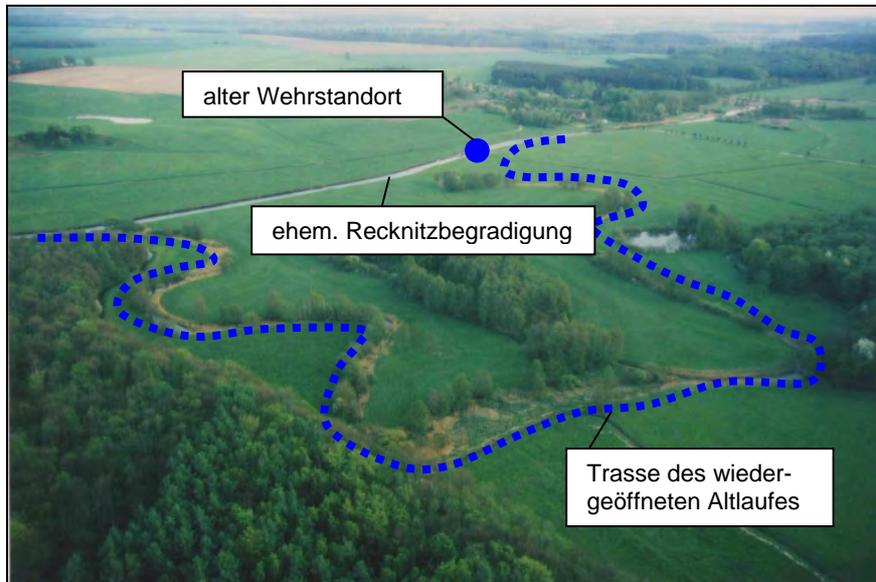
Abb. 5: Das Recknitzwehr in Schabow wurde im Zuge eines EU-LIFE Projektes im Jahre 2000 beseitigt. Durch die Wiederherstellung des alten Flusslaufes konnte die am Wehr vorhandene Wasserspiegeldifferenz wieder auf eine größere Gewässerlänge verteilt und der begradigte Recknitzverlauf stillgelegt werden.

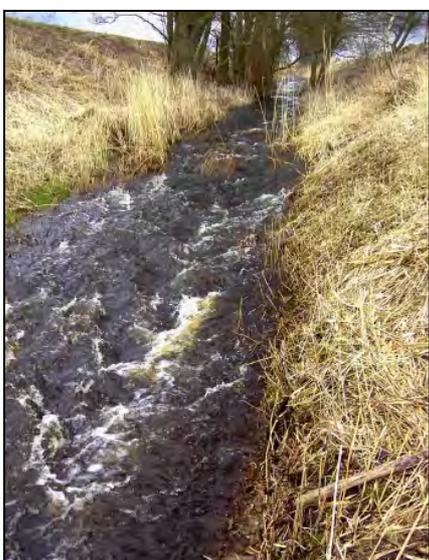
Abb. 6: Sohlgleite Prisannewitz/
Zarnow; mit
Wasserbausteinen
befestigte Gefällestrecke

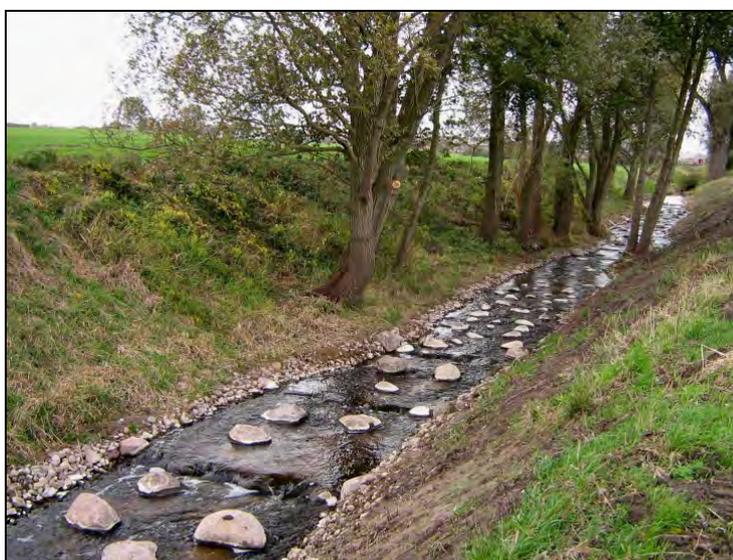
Abb. 7: Zustand nach Umbau zum Raugerinne-Beckenpass mit
zusätzlichen Störsteinen in den Becken; die alten und
scharfkantigen Wasserbausteine wurden ausgetauscht
bzw. überdeckt

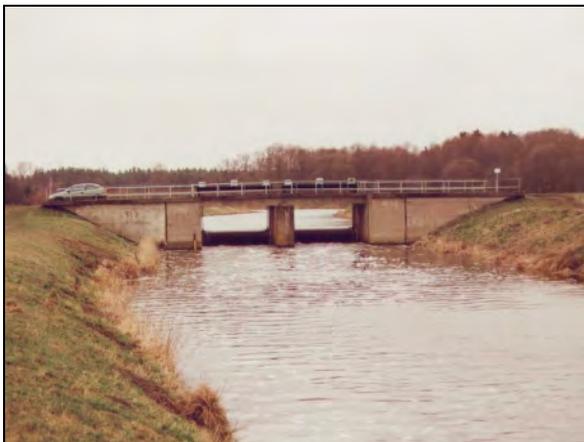
Abb. 8: Wehr Barenkuhl/ Zarow (regulierbar) mit Brücke; Ausgangszustand

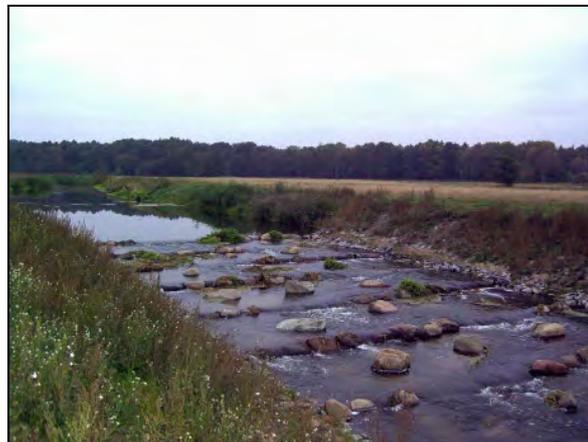
Abb. 9: Umbau zum festen Wehr als Raugerinne-Beckenpass; die Brücke konnte zurückgebaut werden, da die Wegequerung nicht erhalten bleiben brauchte

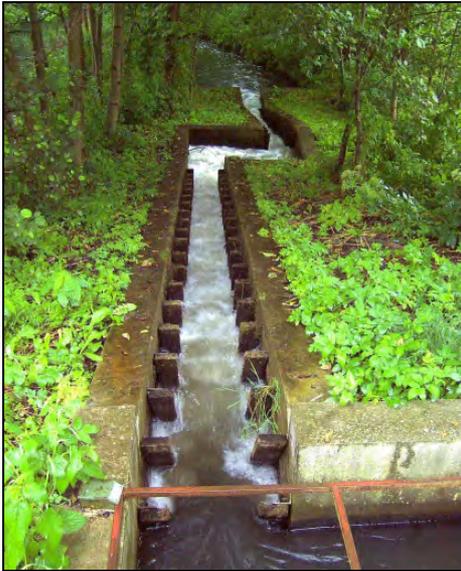
Der Einsatz von Denilpässen ist laut IWSÖ (2005) nicht zu empfehlen, da die Durchgängigkeit nur für schwimmtüchtige Salmoniden möglich ist und kein Sohlsubstrat eingebaut werden kann. Umgehungsgerinne ohne weitere Einbauten wurden bereits unter Punkt 2.1.5 erwähnt.

Abb. 14: Denilpass an der Gollmitzer Mühle/ Strom (Nordbrandenburg, Baujahr 1992), mit der Anlage wird ein Höhenunterschied von 3,65 m mit einem Gefälle von 1:4,75 (!) überwunden

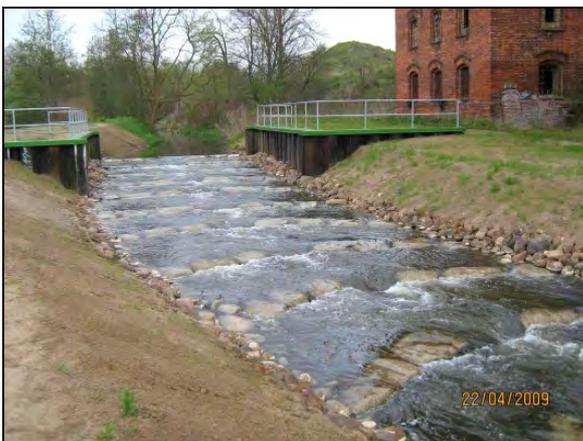
Abb. 17: Raugerinne-Beckenpass Kluss/Wallensteingraben; durch Verwendung relativ gleichförmiger Steine, die bei leicht erhöhten Abflüssen gleichmäßig überströmt werden, wird die Störanfälligkeit (Festsetzen von Treibsel) reduziert

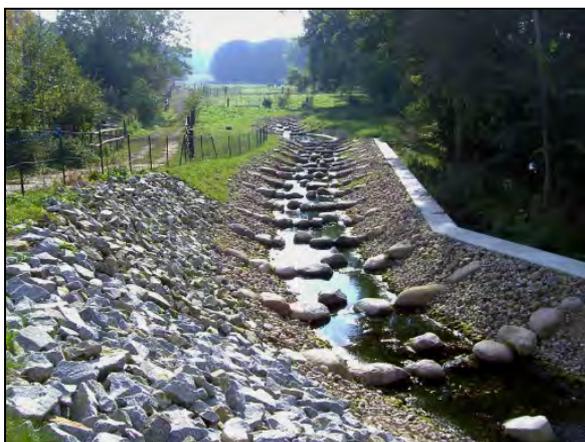
Abb. 19: Raugerinne-Beckenpass Schneidemühle/ Godendorfer Mühlenbach; NW-Abfluss kurz nach Fertigstellung, gut sichtbare Profilbefestigung aus Grobkies, vorne links Prallhangsicherung mit Wasserbausteinen

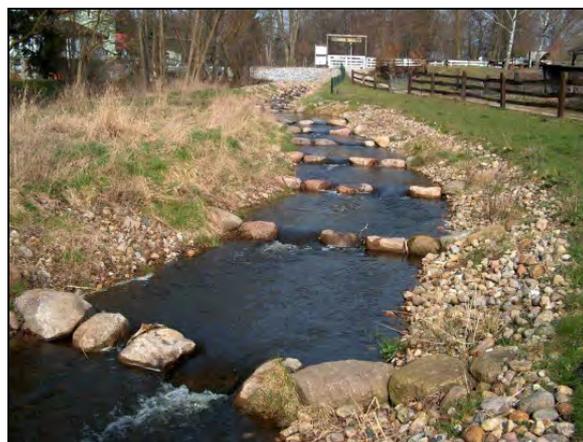
Abb. 20: Späterer Zustand, gut sichtbare seitliche Einbindung der Steinriegel im Böschungsbereich, Beschränkung auf eine Lücke pro Riegel aufgrund der relativ geringen Abflüsse im Sommerhalbjahr

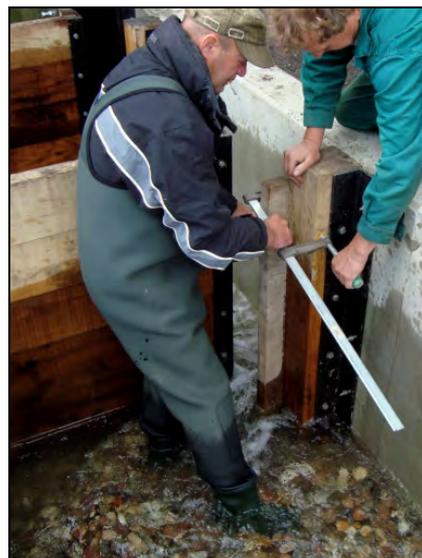
Abb. 24: Probelauf mit Anpassung der Schlitzbreiten, gut sichtbares Sohlsubstrat aus Grobkies

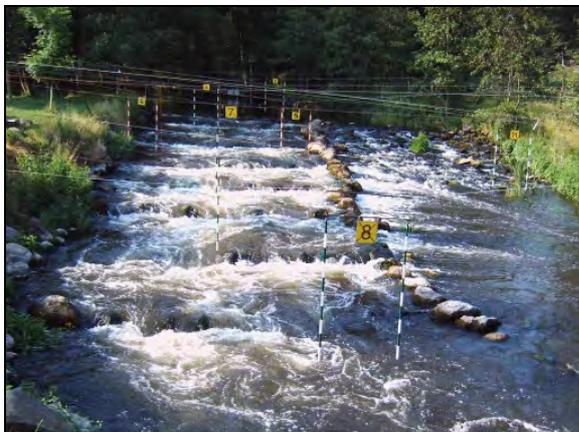
Abb. 29: Kombiniertes Bauwerk aus Raugerinne-Beckenpass (links) als FAA und Rauer Rampe zur HW-Entlastung, Eickhof/Warnow; zeitweise wird der Beckenpass von Kanuten als Wildwasser-Slalomstrecke genutzt

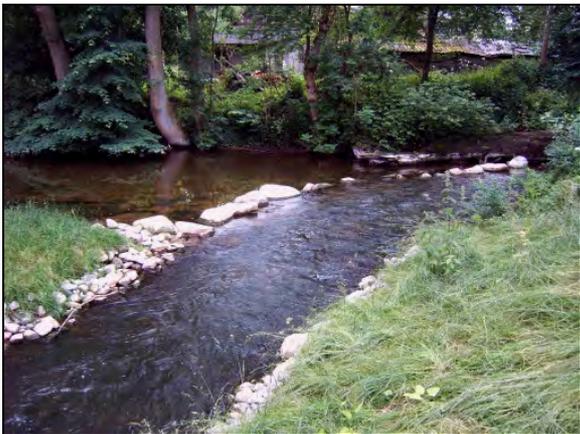
Abb. 49: Auslaufgestaltung bei einer FAA im Umgehungsgerinne; Steinriegel zum Hauptgerinne (Wehr) zur Lenkung der Lockströmung und Auffächerung der Strömung im Hauptgerinne

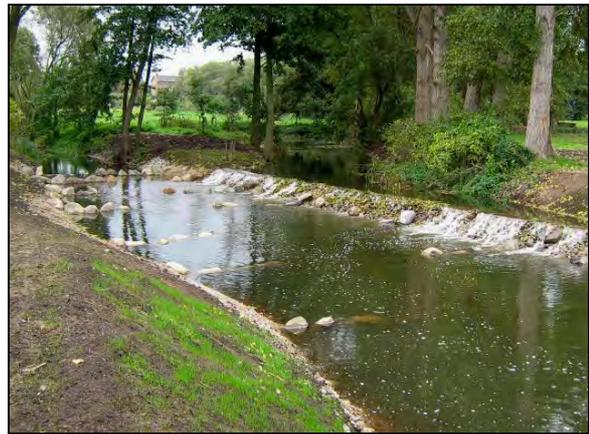
Abb. 50: Auslaufgestaltung bei einer FAA im Umgehungsgerinne; Spundwand zum Hauptgerinne (Wehr) wirkt als Streichwehr und bewirkt Auffächerung der Strömung im Hauptgerinne (auf Foto NW-Fall nach Krautung)

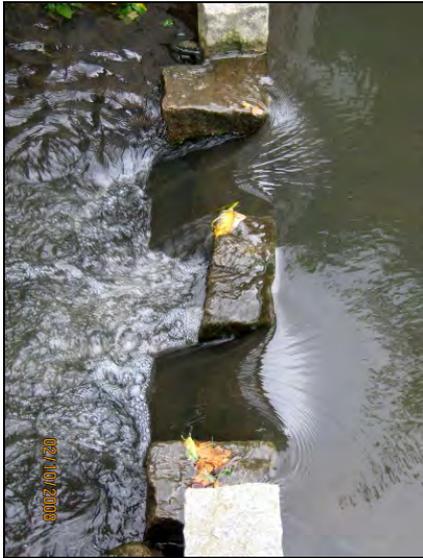
Abb. 51: Einlaufbauwerk mit gegliedertem Querschnitt, problematisch ist der fehlende Sohlanschluss

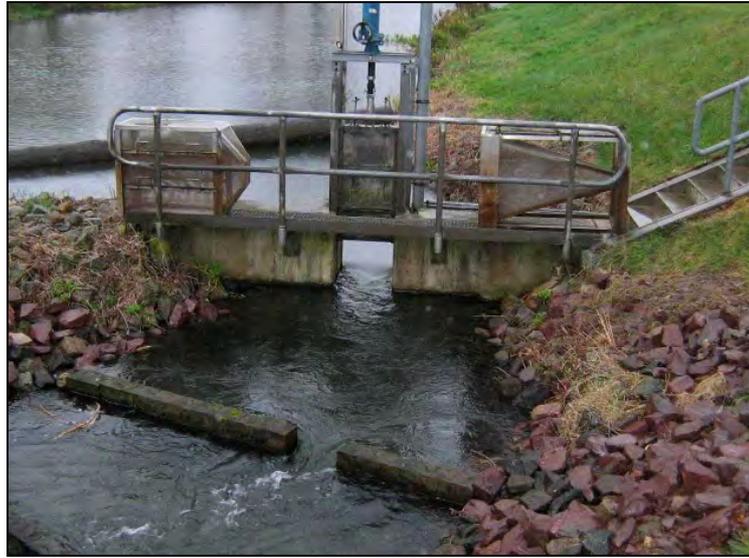
Abb. 52: Wehr als Einlaufbauwerk mit seitlich abgelegten Aalreusen; an Standorten mit Abflussaufteilung wird i.d.R. ein Einlaufbauwerk zur Durchflussbegrenzung in der FAA erforderlich; am Einlaufbauwerk sollten bereits bauseitig Befestigungsmöglichkeiten für Reusen zur Effizienzkontrolle vorgesehen werden

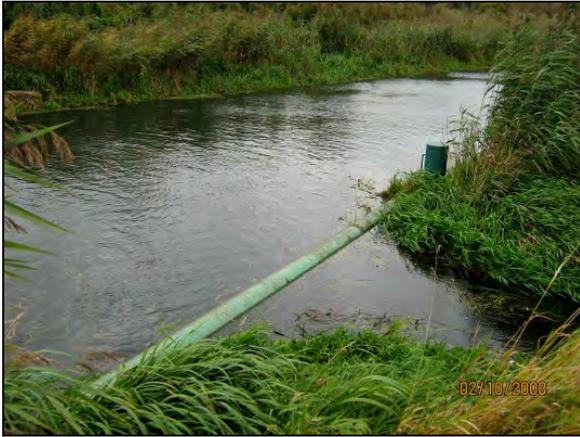
Abb. 53: Bei FAA mit Abflussaufteilung kann durch die Anordnung eines Schwimmbalkens im Einlaufbereich der Unterhaltungsaufwand deutlich reduziert werden.

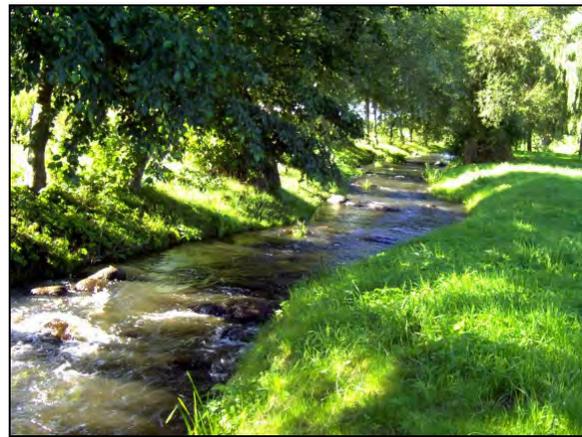
Abb. 56: Eine wirkungsvolle Beschattung durch gezielte Bepflanzung kann die Verkrautung deutlich einschränken.

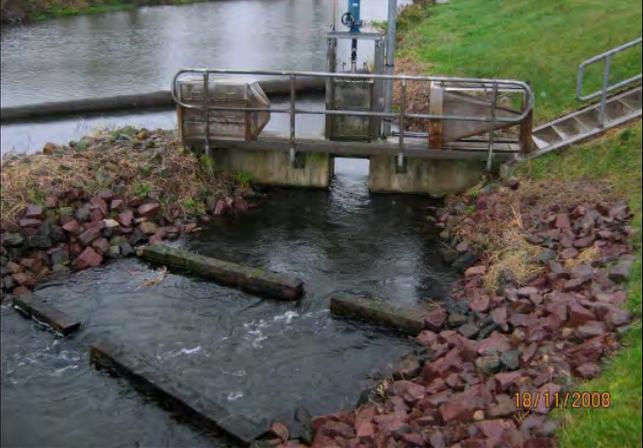
<p><i>gutes Strömungsbild</i></p>		<p><i>abgelöster Strahl + seitliche Verluste bei NW</i></p>

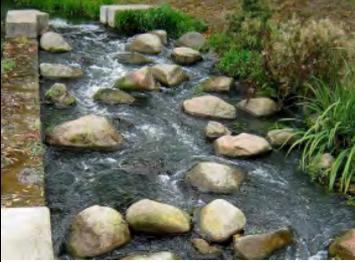
<p><i>turbulenter oberer Bereich (alter Zustand)</i></p>	
Kurzbeschreibung ^{1/2, 1/4}			
<p>Die FAA wurde am linken Ufer, seitlich der vorhandenen 2-Feld-Wehres (Ersatzneubau im Jahr 2000), am Standort der ehemaligen Kadammsschleuse errichtet, wo das Gewässerbett bereits aufgeweitet war. Die Anlage befindet sich unmittelbar am Ortsrand von Bad Sülze (Straße mit Bebauung und Gaststätte „Alte Molkerei“ unmittelbar angrenzend -> Wasserwanderer, Angler, spielende Kinder).</p> <p>Die Abgrenzung zum Wehr erfolgt durch eine Stahlspundwand mit Betonholm. Bei Überschreitung des Stauzieles von 2,00 m HN wird die Spundwand oberhalb des Wehres als Hochwasserentlastung in Richtung Fischaufstiegsanlage wirksam.</p> <p>Im Zuge eines Renaturierungsprojektes wurde das Stauziel am Wehr Bad Sülze nachträglich angehoben. Die FAA wurde durch den Einbau einer größeren Anzahl von Störsteinen an den höheren Wasserstand angepasst. Die Fischaufstiegsanlage wies danach laut Gutachten folgende wesentliche Mängel auf:</p> <ul style="list-style-type: none"> • im oberen Drittel der Anlage zu großes Längsgefälle, dadurch dort hohe Fließgeschwindigkeiten und Turbulenzen sowie fehlende Ruhezonen, z.T. fehlendes Lückensystem (zu viele Steine) und zu geringe Wassertiefen, • Auslaufbereich der Anlage in Vegetationsperiode stark verkrautet, Ursachen: wesentlich größere Gerinnebreite als im Einlaufbereich, Einstau vom UW, fehlende Beschattung), • Holzbohle im über Fachbaum am Einlaufbauwerk bildet vermutlich Hindernis für Wirbellose <p>Im Jahr 2008 wurde durch das StAUN Stralsund eine bauliche Umgestaltung der Anlage veranlasst.</p>

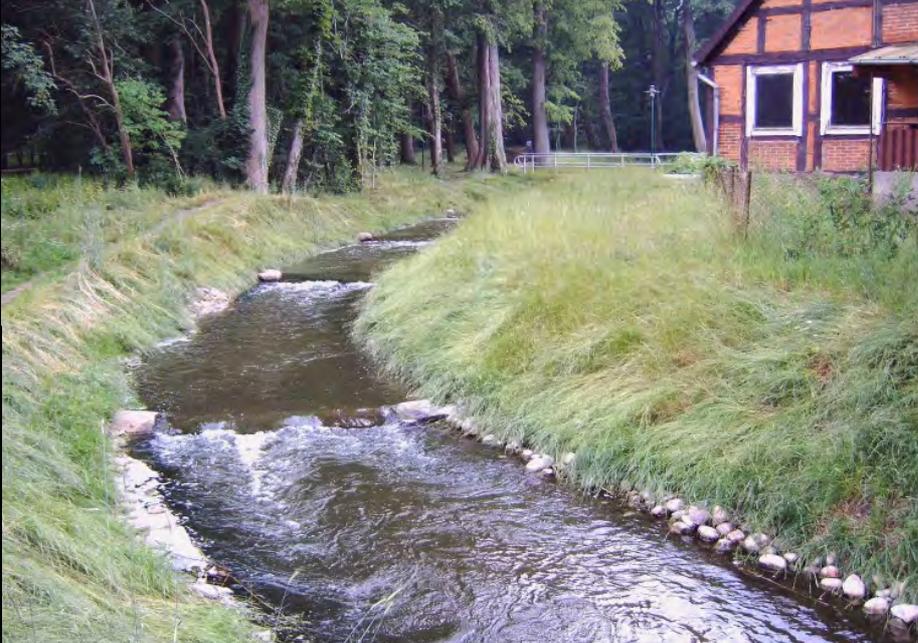
<i>Rohrdurchlass DN 1800 mit 0,4 m Sohlsubstrat</i>

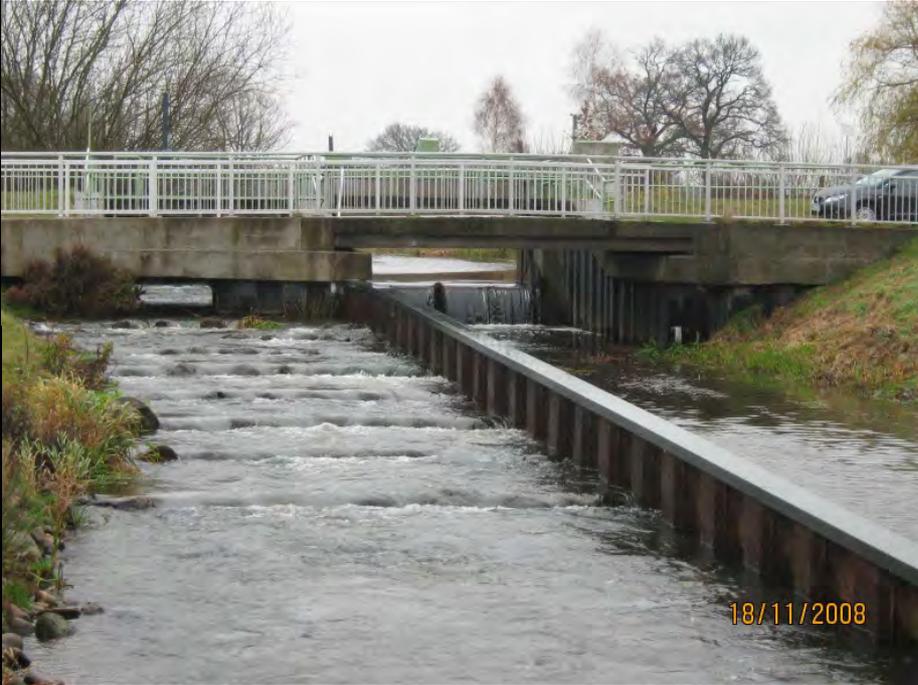
<p><i>Einlaufbauwerk mit Einfachschütz (vom UW)</i></p>

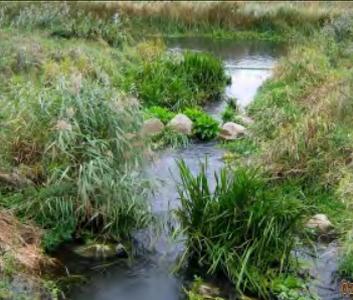
<p><i>Einlauf mit Schwimmbalken</i></p>

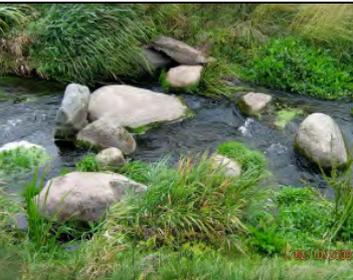
<p><i>Ausbildung der Schwellen</i></p>	
Kurzbeschreibung ^{/1/}			
<p>Das Umgehungsgerinne befindet sich am linken Ufer der Tollense seitlich des erneuerten Wehres Neddemin. Über das Wehr erfolgt die Wassereinspeisung in die (Alte) Tollense und damit eine Aufteilung der Abflüsse zwischen der Tollense und dem Randkanal, der oberhalb des Wehres nach links abzweigt. In Altentreptow - etwa 5 km unterhalb des Wehres - fließen Randkanal und Tollense wieder zusammen.</p> <p>Nach den ersten beiden Riegeln befindet sich im Gerinne ein Rechteckdurchlass aus Stahlbetonelementen (l.W. 1,75 m, l.H. ca. 2,0 m, Länge 13 m) als Wehrzufahrt. Der Durchlass und die Gewässersohle oberhalb sind ohne Gefälle ausgebildet, der Gefälleabbau in der FAA erfolgt erst unterhalb des Durchlasses auf ca. 43 m Länge. In allen Becken befinden sich Störsteine</p>

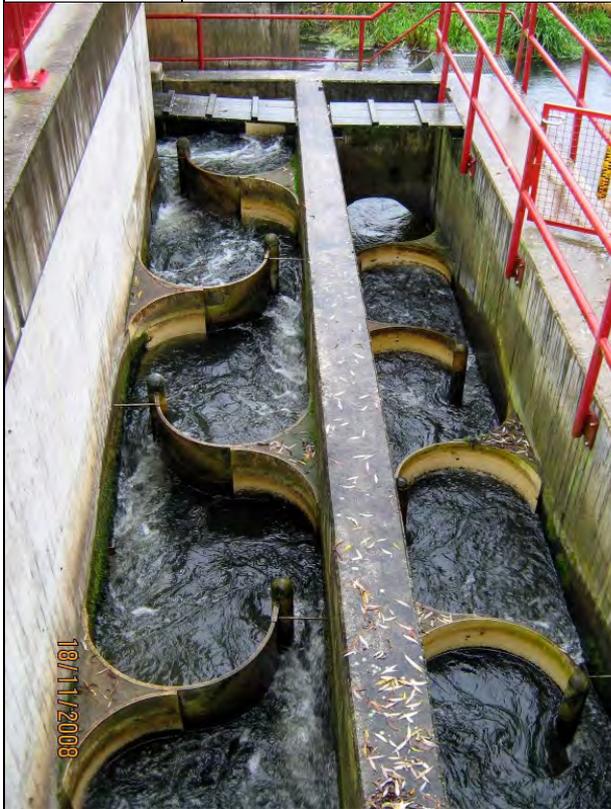
Schlitz mit verstellbarer Breite

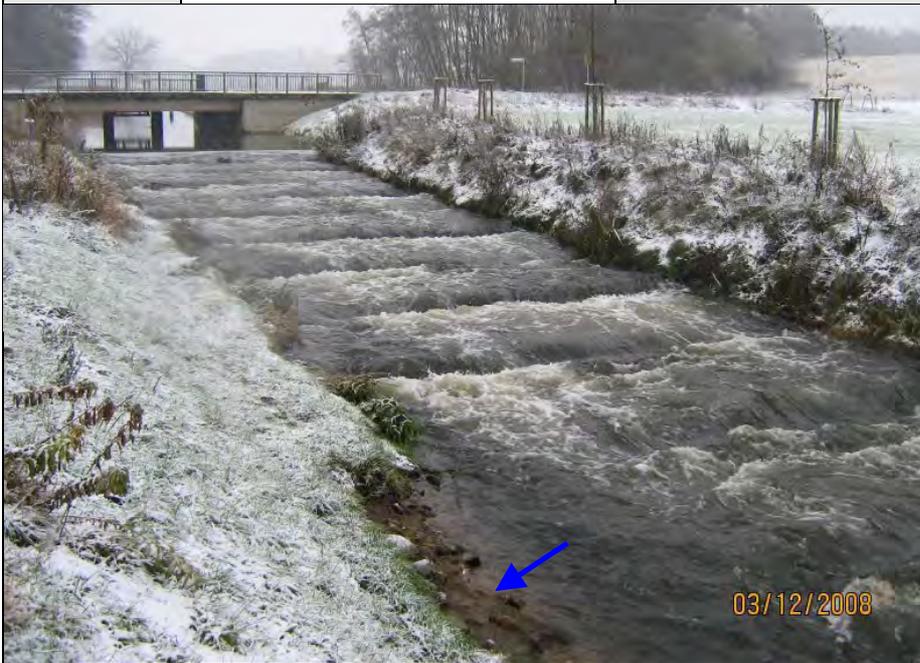
<p><i>Strömungsbild bei Wintermittelwasserabfluss</i></p>

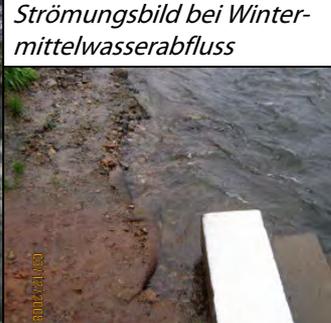
<p><i>Böschungserosion im UW (siehe Pfeil auf gr. Bild)</i></p>		
Kurzbeschreibung ^{1/1, 1/2}				
<p>Der Standort der Anlage befindet sich westlich des Dorfes Vorbeck unmittelbar unterhalb der Straße nach Gneven. Die Warnowniederung ist oberhalb 200 bis 400 m breit und wird als Grünland genutzt. Etwa 300 m unterhalb der Anlage mündet von links die Motel ein.</p> <p>Die Straßenbrücke ist mit einem Wehrbauwerk (3 Felder) kombiniert. Das mittlere Wehrfeld wurde 1993 mit einer Fischaufstiegsanlage (Öffnung im Schütz für Fischaufstieg + beweglich aufgehängter Trog als Sonderform eines Schlitzpasses) ausgerüstet. Die Überprüfung im Jahre 2001 ergab eine nur sehr eingeschränkte Funktionsfähigkeit der Anlage.</p> <p>Daraufhin wurde beschlossen, eine neue Fischaufstiegsanlage zu errichten. Im Jahr 2004 wurden die Wehrverschlüsse entfernt und unterhalb des Wehres über die gesamte Gewässerbreite eine naturnahe Sohlgleite als Raugerinne-Beckenpass errichtet.</p> <p>Die ursprüngliche Regulierbarkeit der Wasserstände ging damit verloren. Durch die Höhenlage der obersten Schwelle können jedoch Wasserstände im Bereich des ursprünglichen Stauziels (mit durchflussabhängigen Schwankungen) gewährleistet werden. Nachträgliche Änderungen der Oberwasserstände sind nur durch eine bauliche Anpassung der FAA möglich. Diese Möglichkeit wurde jedoch bereits bei der Planung im Zusammenhang mit der moorschonenden Nutzung von angrenzenden Grünlandflächen bedacht.</p>

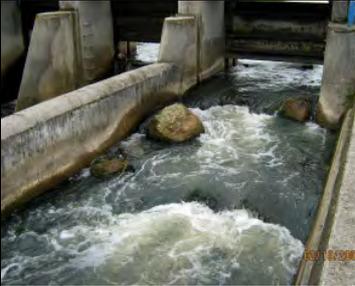
<p><i>schmale obere Schwellen</i></p>

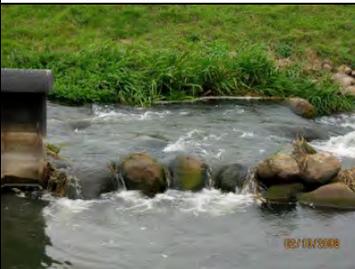
<p><i>Verlängerung im UW</i></p>	
Kurzbeschreibung ^{1/1, 1/4}			
<p>Der Bauwerksstandort befindet sich im Bereich der Mittleren Recknitz. Dieser Gewässerabschnitt ist begradigt und relativ strukturarm. Etwa 6 km unterhalb des Wehres beginnt der bereits renaturierte Gewässerabschnitt Bad Sülze - Dudendorf. Von dort bis zur Mündung existiert nur in Bad Sülze eine Wehranlage, die bereits über eine Fischaufstiegsanlage verfügt, oberhalb bestehen eine Reihe weiterer Wehre, die erst teilweise (z.B. Vilz) mit Fischaufstiegen ausgerüstet sind.</p> <p>Die FAA befindet sich im linken der drei Felder des sanierten Wehres Zarnewanz. Die FAA nimmt bis 90 Prozent des Mittelwasserabflusses (MQ=2,46m³/s) auf, so dass das Wehr erst bei größeren Abflüssen beaufschlagt wird.</p> <p>Die seitliche Begrenzung der Fischaufstiegsanlage zu den beiden Wehrfeldern erfolgt im Wehrbereich durch eine Betonwand und daran anschließend durch eine Stahlspundwand.</p> <p>Aufgrund der niedrigen Unterwasserstände musste die FAA nachträglich um 3 Steinriegel ergänzt und seitlich die Stahlspundwand ebenfalls mit größeren Steinen verlängert werden. Außerdem wurde die Profilbefestigung im Unterwasser instand gesetzt bzw. verlängert und einzelne Störsteine in die Becken eingebaut.</p>
