Herausforderungen für die Lösungsfindung aus Sicht eines Vorhabenträgers

Moorschutzstudie Recknitztal

Holger Ringel, Abt. Moorschutz / Kompensation
27. Gewässersymposium, 7. März 2024

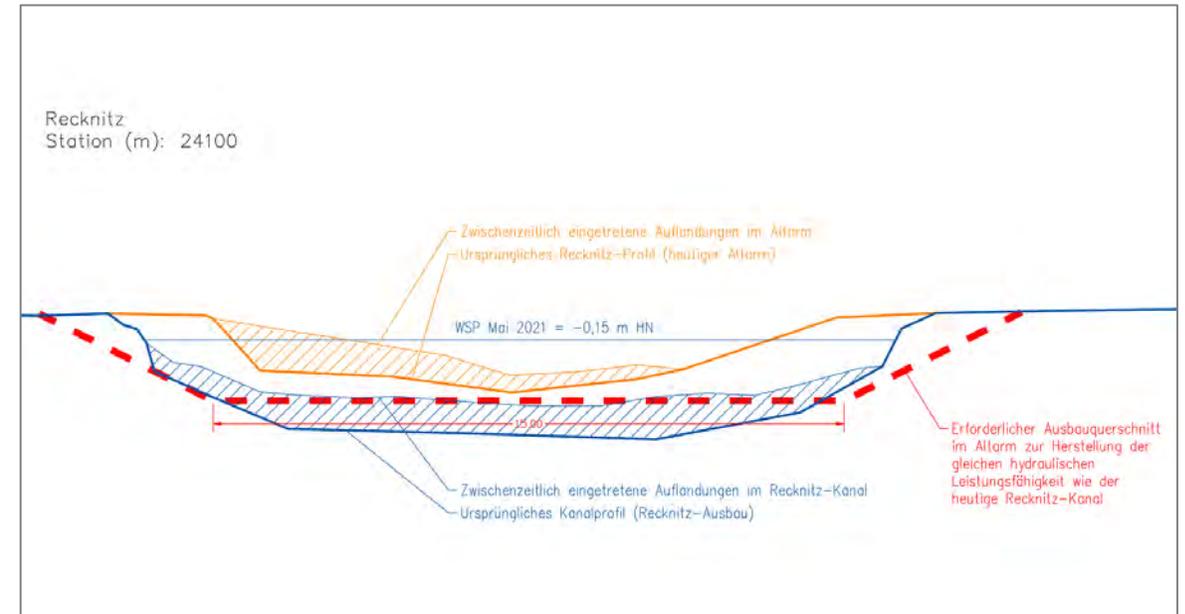
Hydraulik - Anhang 3
Mengenbilanz

Nr.	Bezeichnung	Stat. Recknitz		Recknitz Länge [m]	Altarm Länge [m]	Variante 1 Vollanschluss				
		von	bis			Sohlen- breite [m]	Tiefe [m]	Schlamm Aushub [m³]	Neuprofilierg Aushub [m³]	Σ pro lfd. m [m³ / m]
2	Ochsenkoppel	21+206	21+800	594	1.132	15,00	2,25	6.600	22.000	25,3
3	Forstbruch	21+929	22+113	184	339	15,00	2,25	3.520	10.760	42,1

4.1	Fährhaken b. Marlow	22+198	22+437	239	1.938					
4.2	Rodenmoor	22+714	23+089	375	1.079	15,00	2,25	2.910	35.940	36,0
4.3	Dwehlenbruch	23+316	23+718	402	1.738	15,00	2,25	5.850	46.910	30,4
5	Hirschkoppel	24+231	25+619	1.388	3.048	12,50	2,25	5.860	91.020	31,8
8	Kuhbruch	26+005	26+949	944	1.308	10,00	2,00	8.230	24.930	25,4
9	Lakenwiese	27+060	27+391	331	511	10,00	2,25	1.070	12.060	25,7
10	Lakenwiese	27+774	28+219	445	673	10,00	2,00	5.120	7.230	18,4
11	Lakenwiese	28+269	28+472	203	354	12,50	2,00	1.640	8.000	27,2
12	Striedewiese	28+793	28+928	135	275	12,50	2,00	1.400	5.540	25,2
13	Striedewiese	29+003	29+180	177	338	12,50	2,00	1.150	8.440	28,4
Summe (ohne 4.1)				5.178	10.795			43.350	272.830	
Gesamt								316.180 m³		
Künftige Gewässerlänge								10.795 m

- riesige Querschnitte erforderlich -> hohe Aushubmengen, Flächenbedarf f Lagerung u Ausbringung
- aus Sicht von Naturschutz (Biotope u Arten, pp FFH-RL), Moorschutz, Wasserwirtschaft nicht tragbar -> verworfen
- -> jede Laufverlängerung und jeder Einbau haben so eine Wasserstandserhöhung zur Folge
- -> Erhöhung bei Bad Sülze erwägen (Sohlgleite: $\Delta h \sim 4\text{dm}$) und **Berechnung neuer Hydraulik** dafür
- neue Position StALU: zusätzlich Einbau von Flußholz/Strömungslenkung essentiell

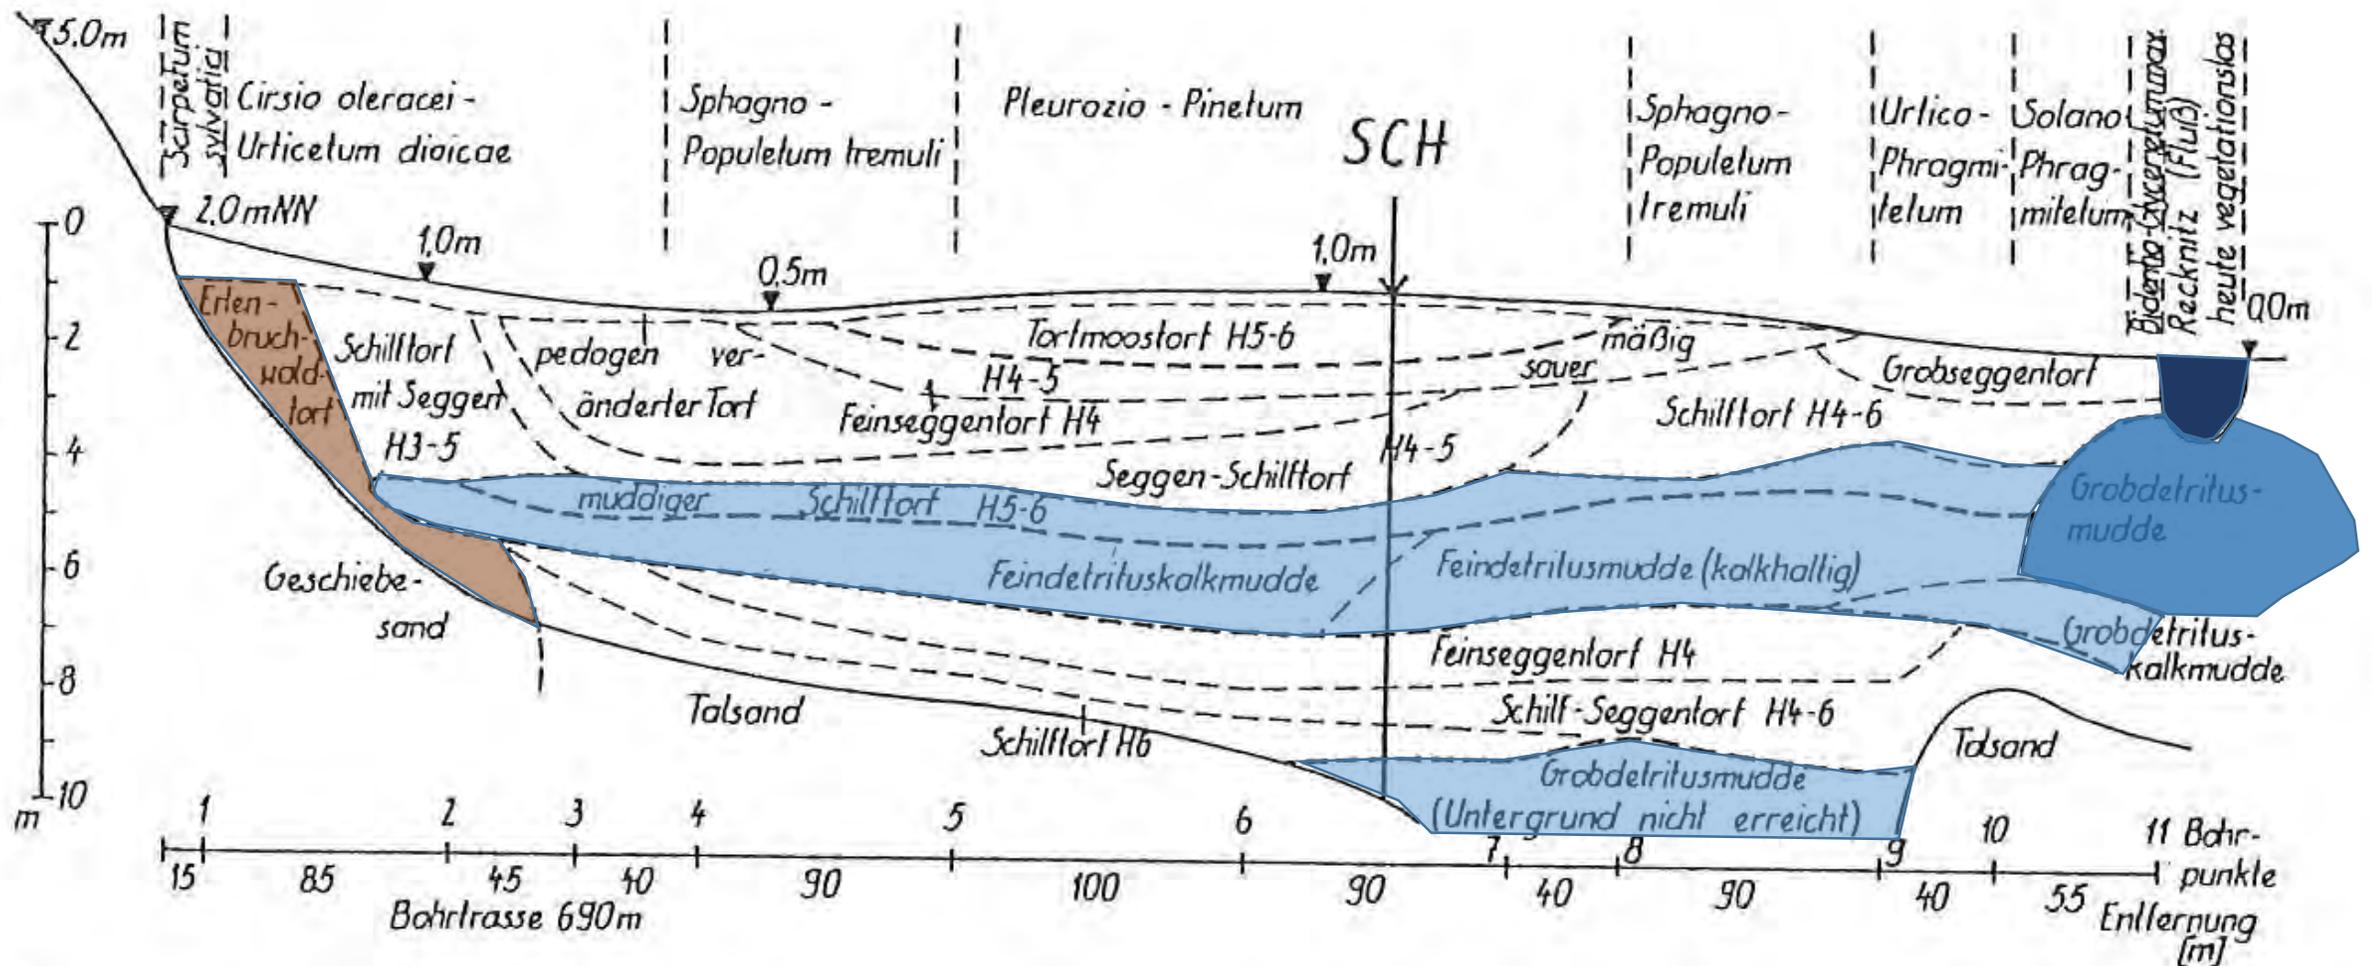
Abb. nach Succow (1988), verändert

alle Stratigraphien belegen talmoortypische Torfe ohne nennenswerte Gehölze:

- Littorina-Transgression führte zu schlauchförmige Seen
- Verlandungsprozesse definierten und fixierten den prähistorischen Gewässerlauf
- Recknitz (Typ23) ist der auf den minimalen Querschnitt verlandete Rest eines durchströmten Sees

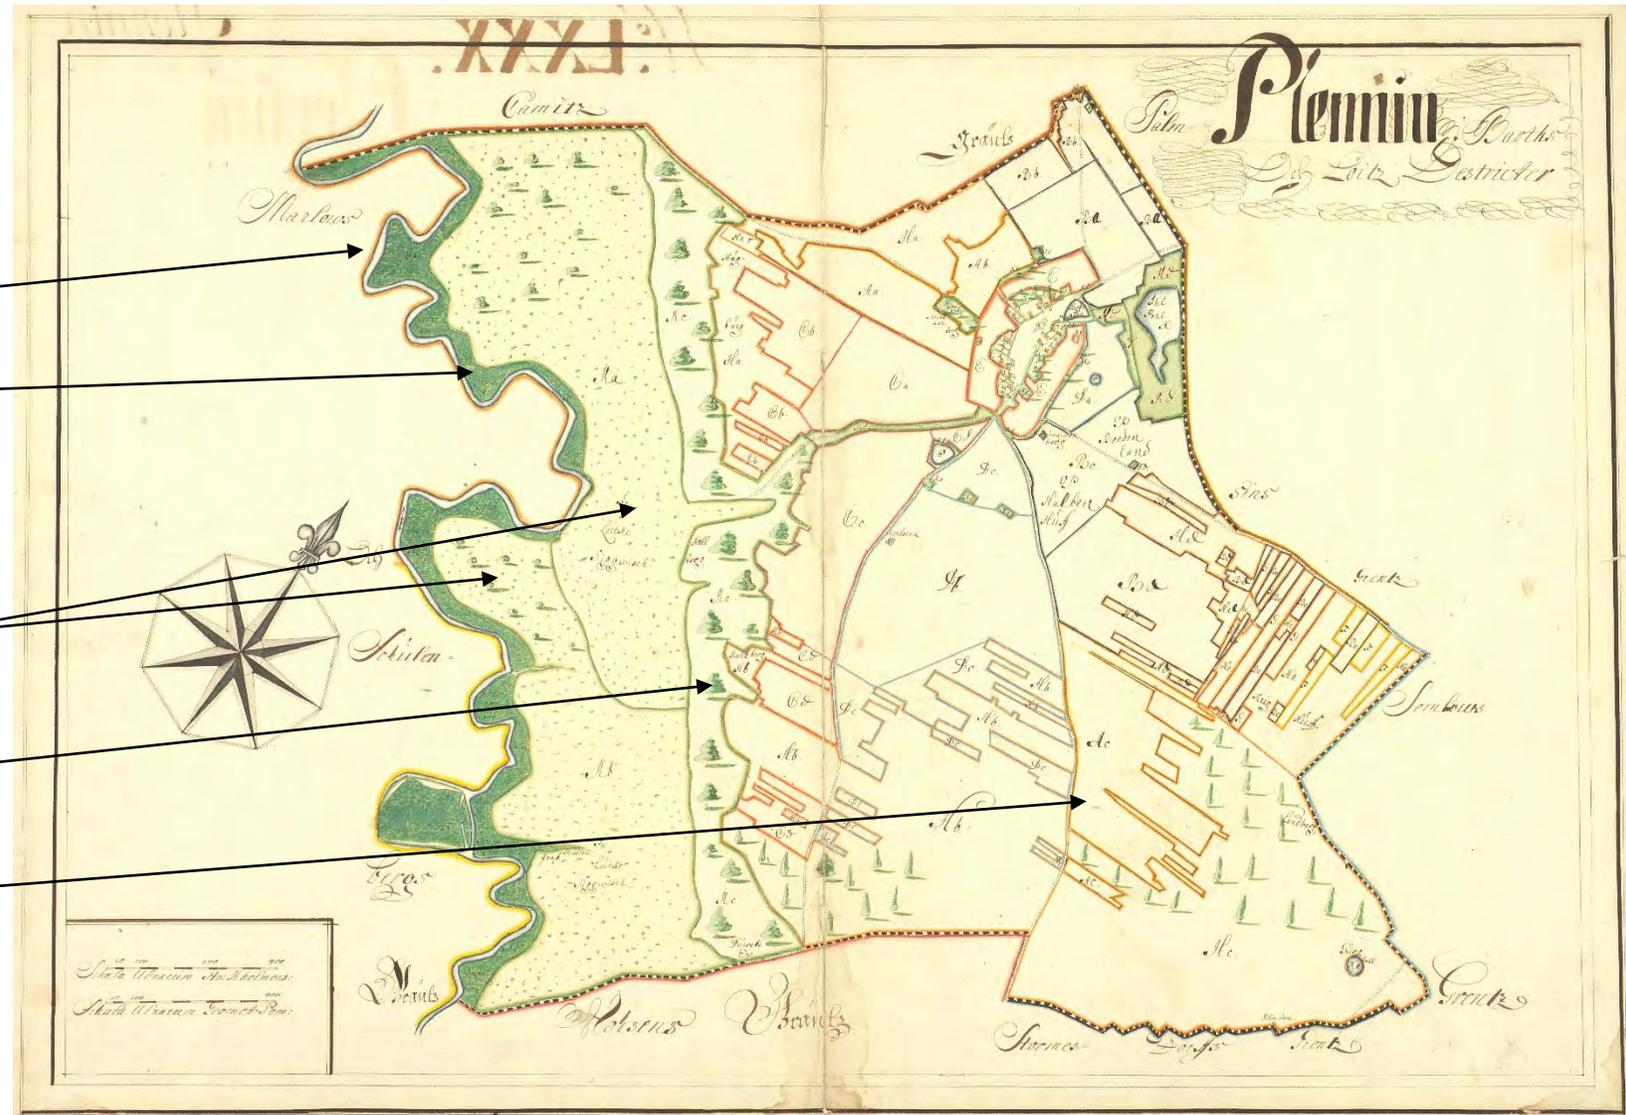
Schwed. Matrikelkarte um 1695:
naturnaher Zustand ohne Entwässerung

unveränderter Lauf seit >300 Jahren

Wiesen am Flußlauf
(Seggen ersetzen Schilf)
keine Gehölze am Fluss!

Beweidete Seggenwiesen, tlw. mit
Gebüsch

Wald, idR beweidet

Ackerland

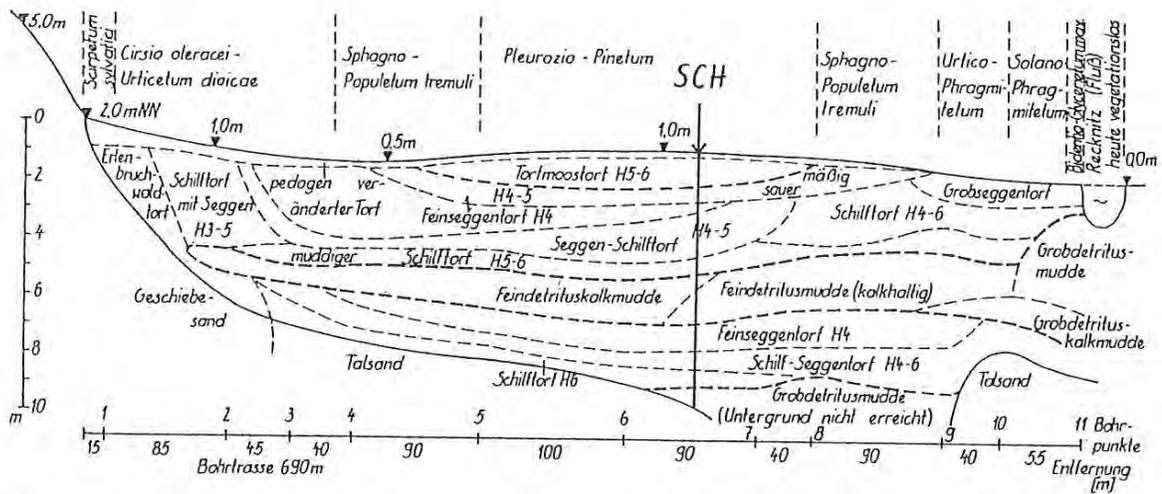
Abb. 28 E 2. Transekt durch das Talmoor mit dem Profil SCH (nach SUCCOW 1988).

alle Stratigraphien an der unteren Recknitz belegen die selben Verhältnisse:

F 2. Transekt durch das Talmoor mit dem Profil FDB (nach BOHNACKER FN 1995).

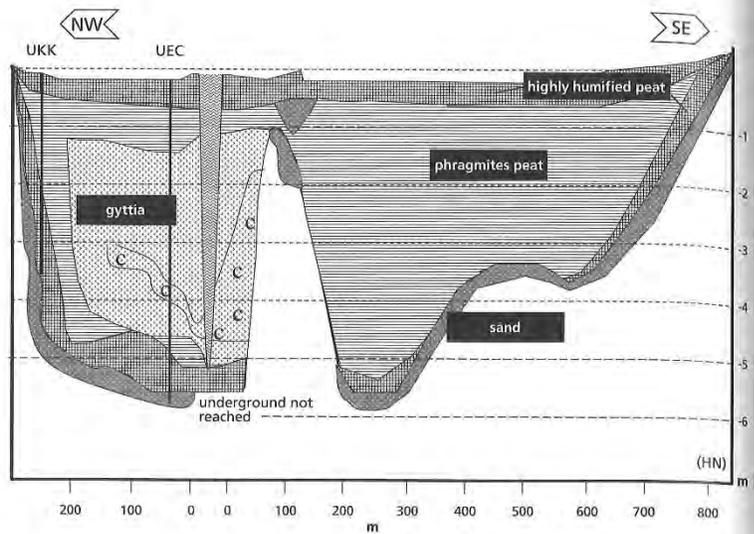
Fig. 10. Cross-section of the lower Uecker valley.

zutreffend auch für andere Talmoore: Uecker, Peene, pp. Tollense (s. Succow & Joosten 2001)

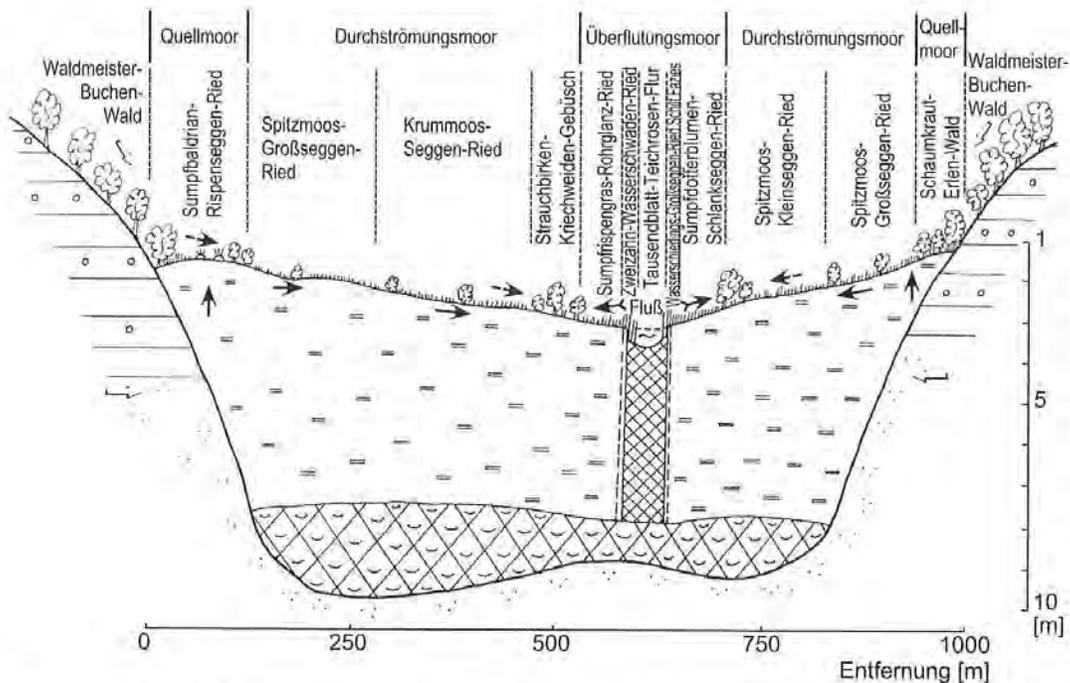
Idealprofilschnitt durch ein Flußtalmoor der nordostdeutschen Jungmoränenlandschaft (nach Succow 1983b).

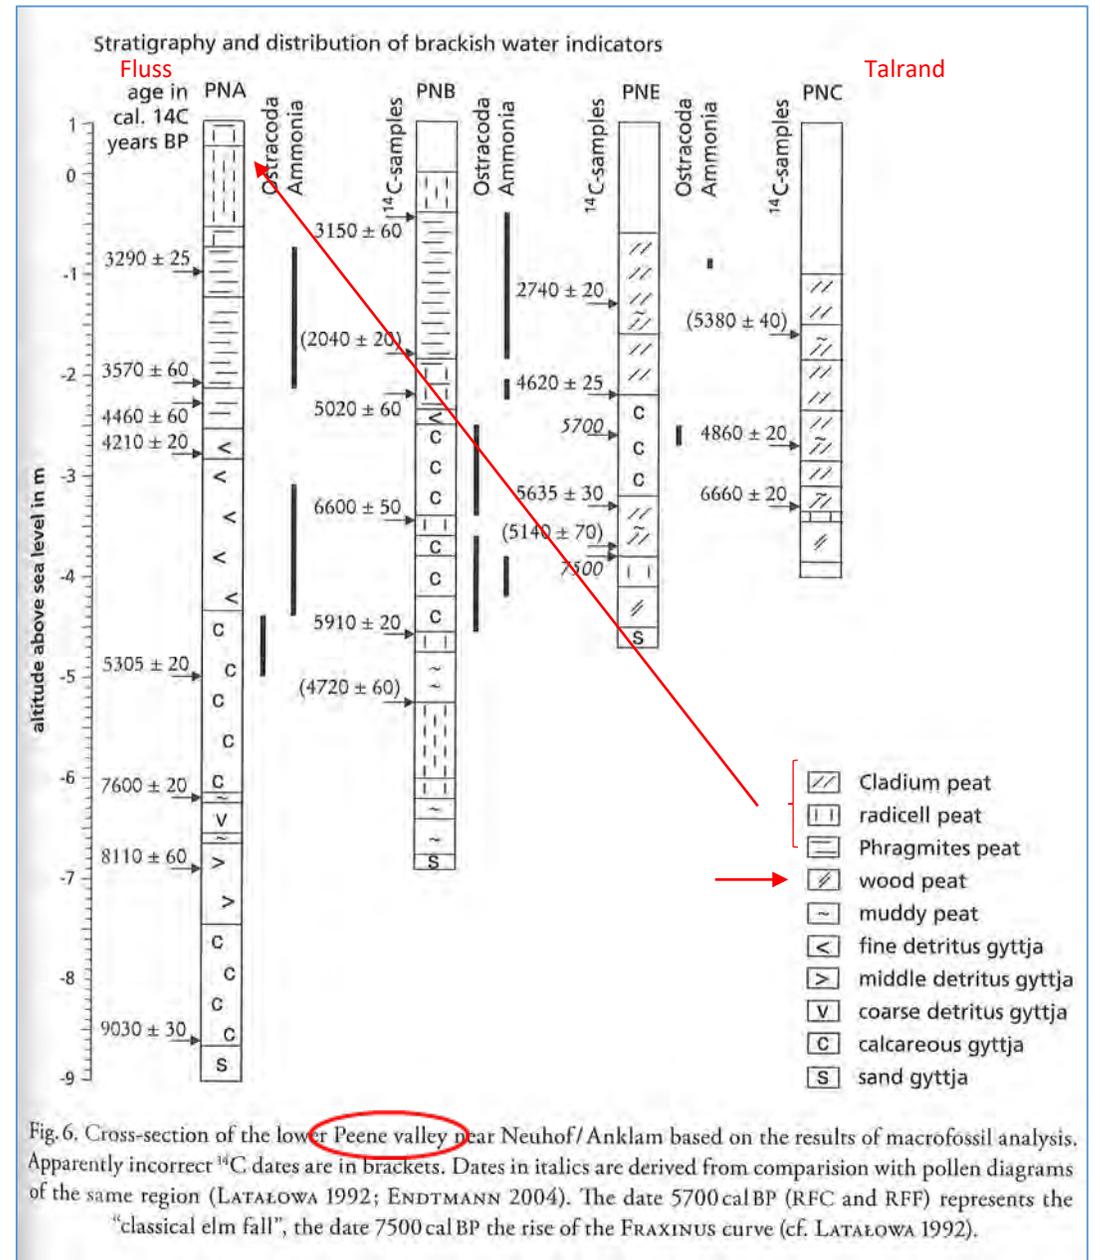
Fig. 6. Cross-section of the lower Peene valley near Neuhof/Anklam based on the results of macrofossil analysis. Apparently incorrect ¹⁴C dates are in brackets. Dates in italics are derived from comparison with pollen diagrams of the same region (LATAŁOWA 1992; ENDTMANN 2004). The date 5700 cal BP (RFC and RFF) represents the "classical elm fall", the date 7500 cal BP the rise of the FRAXINUS curve (cf. LATAŁOWA 1992).

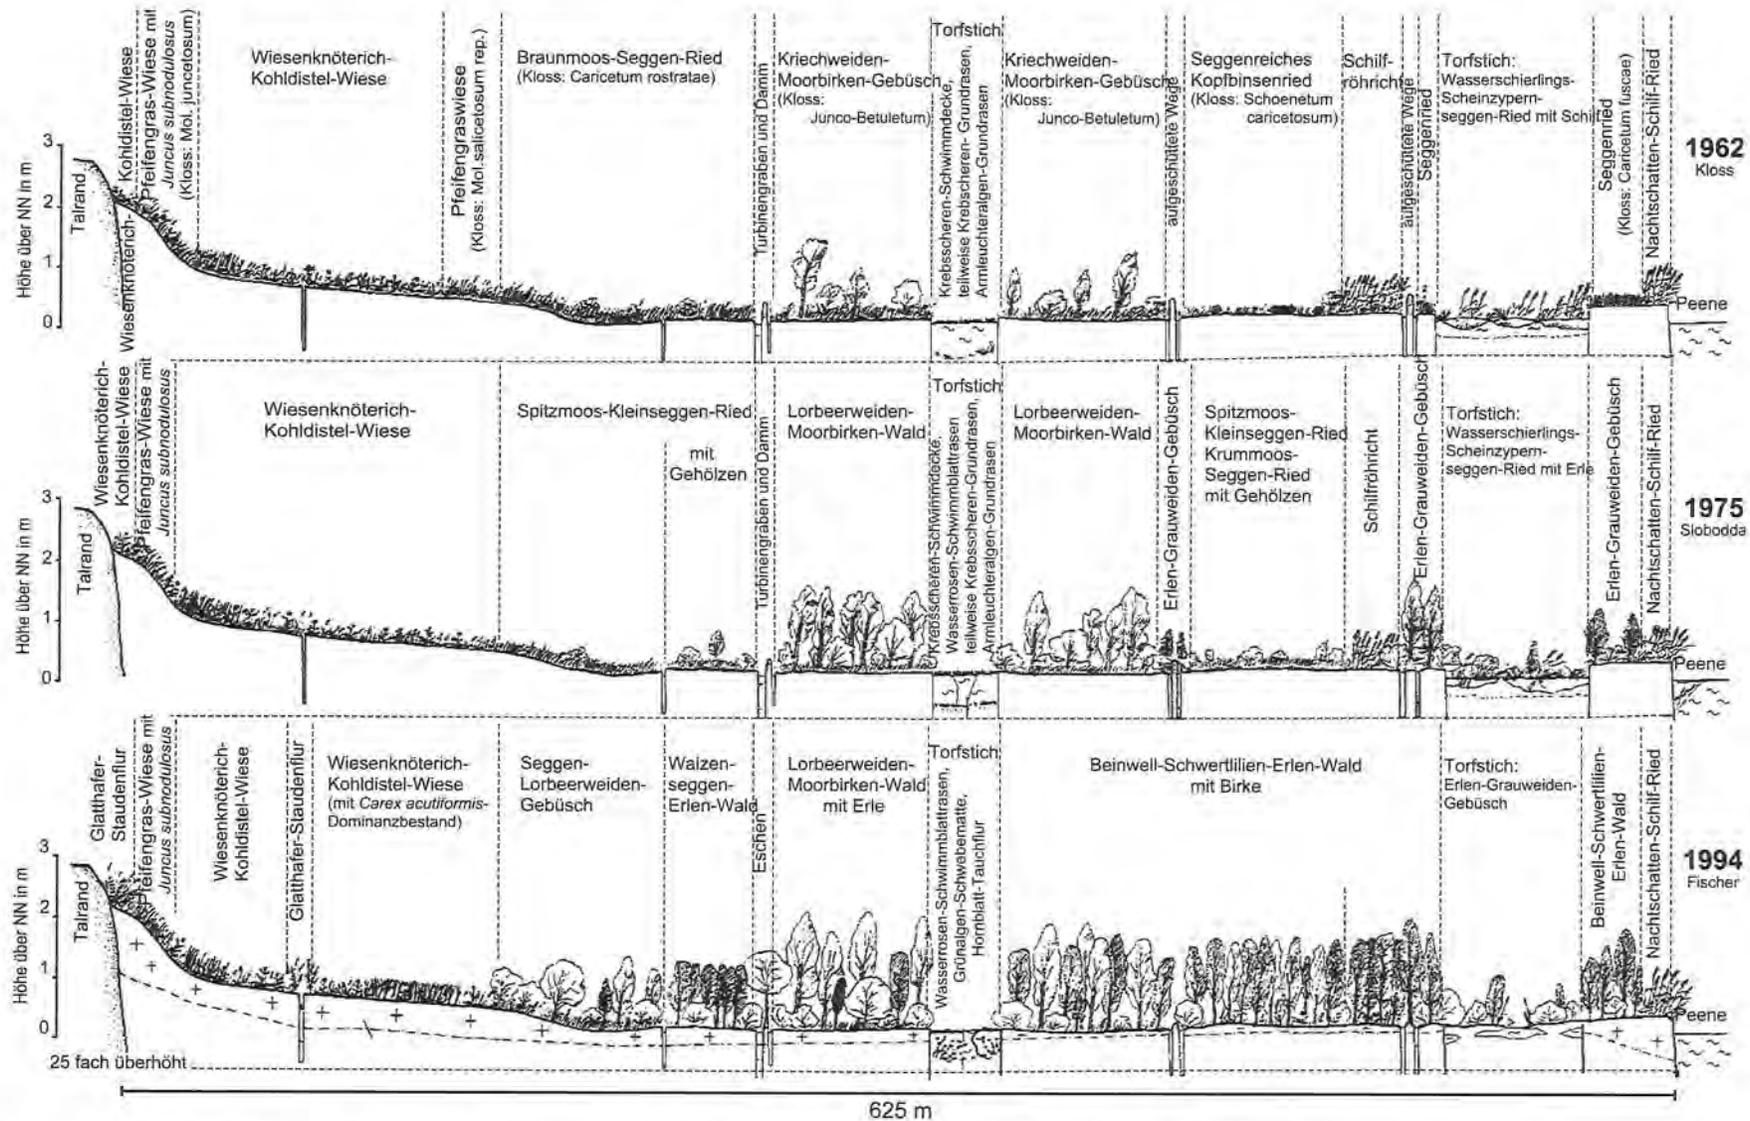
Totholzstrukturen an Flusstalmooren sind Degradationszeiger der Entwässerung
 sie verschwinden bei erfolgreicher Renaturierung wieder

Abb. 8-25: Analyse des Vegetationswandels im Naturschutzgebiet Gützkow/Peenetal in den letzten 40 Jahren (aus Fischer 1995).
