**Geologische Gefahrenpotentiale in  
Mecklenburg-Vorpommern**

**Karsten Schütze**

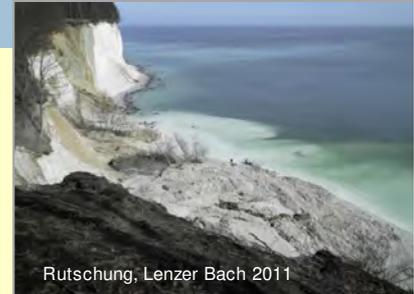
Rutschung, Lenzer Bach 2011

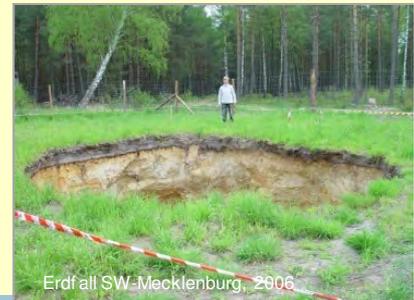
Erdfall SW-Mecklenburg, 2006

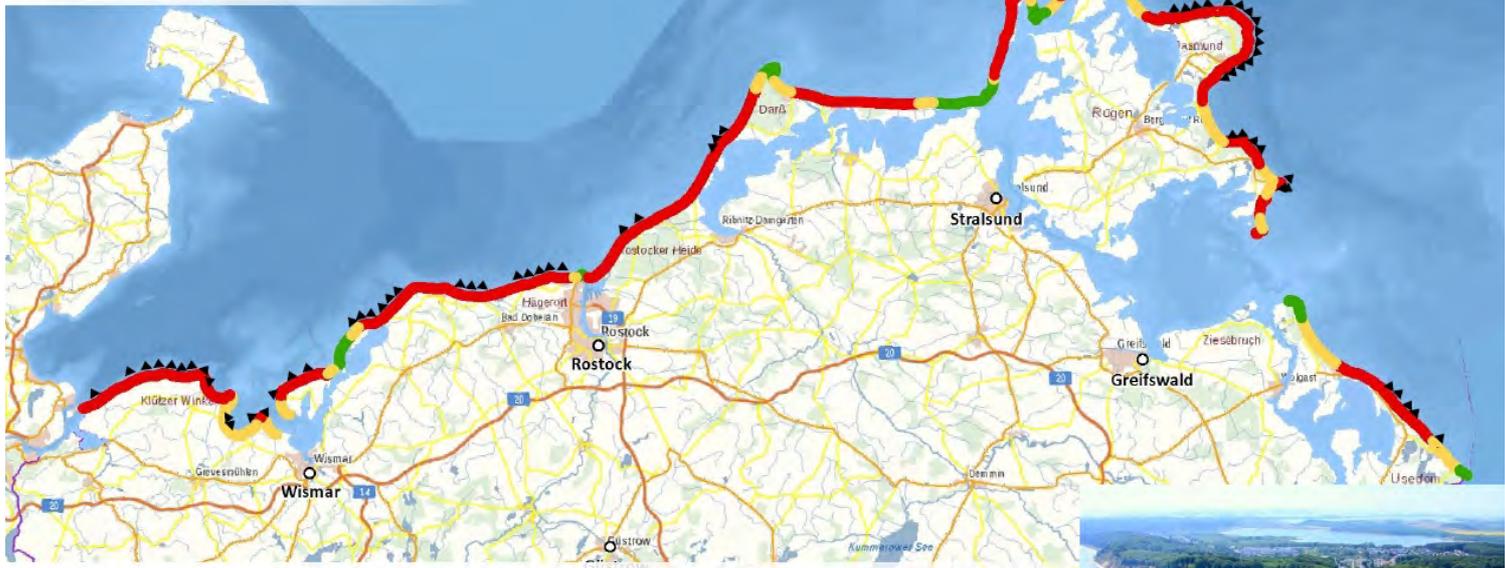
- Abrasion (65 %)
- Ausgleich (13 %)
- Akkumulation (22 %)
- ▲▲▲▲ Steilküstenabschnitt

- An der Außenküste von M-V verlaufen **140 km Steilküstenabschnitte**.
- Diese befinden sich fast ausschließlich an **Abrasionsküsten**.
- **15 km Steilküstenabschnitte** (11 %) werden durch Küstenschutzanlagen gesichert.

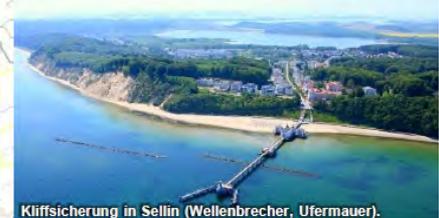
Kliffsicherung in Sellin (Wellenbrecher, Ufermauer).

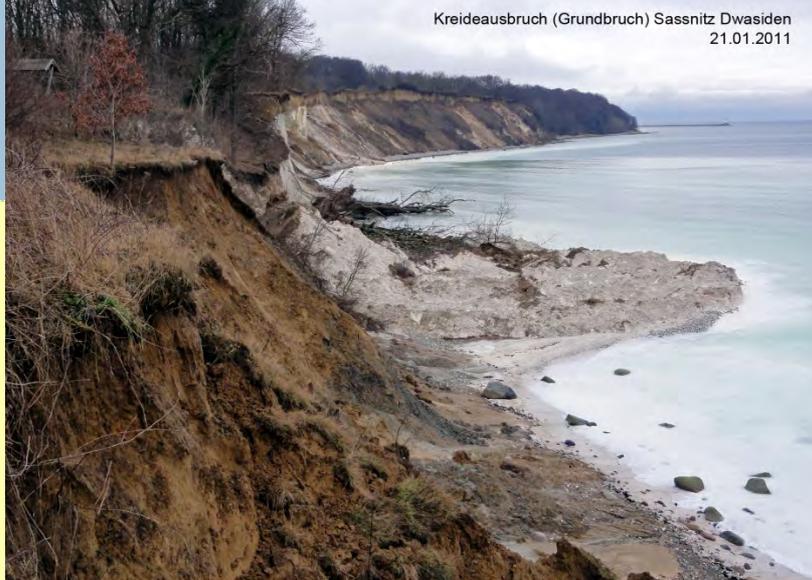
Kreideausbruch (Grundbruch) Sassnitz Dwasieden  
21.01.2011

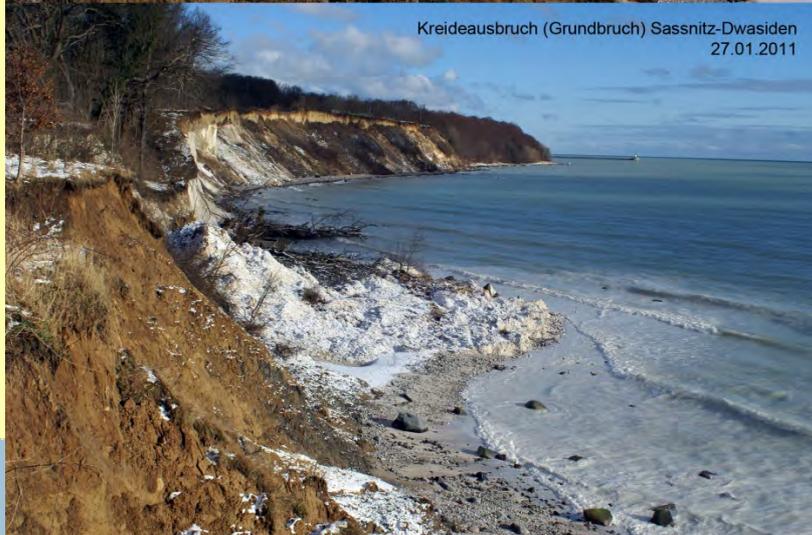
Kreideausbruch (Grundbruch) Sassnitz-Dwasieden  
27.01.2011

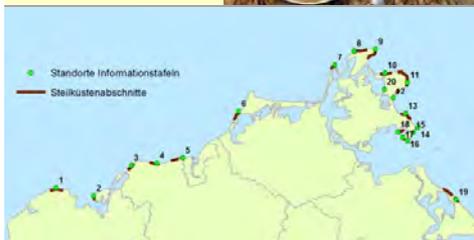
● Standorte Informationssteine  
— Steilküstenabschnitte

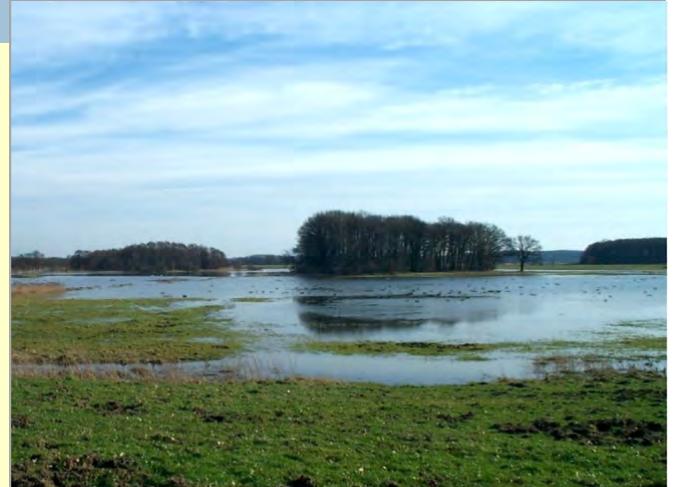
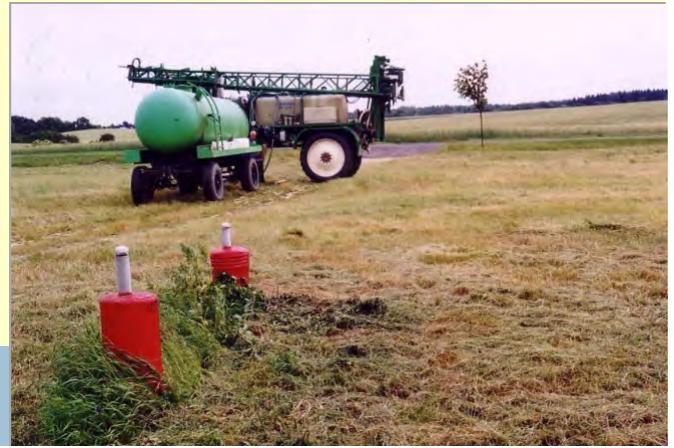
# Grundwasserversalzung

- **Binnenversalzung** durch aufsteigendes Tiefenwasser
- **Meerwasserintrusion** in Küstenregionen
- **anthropogene Versalzung**

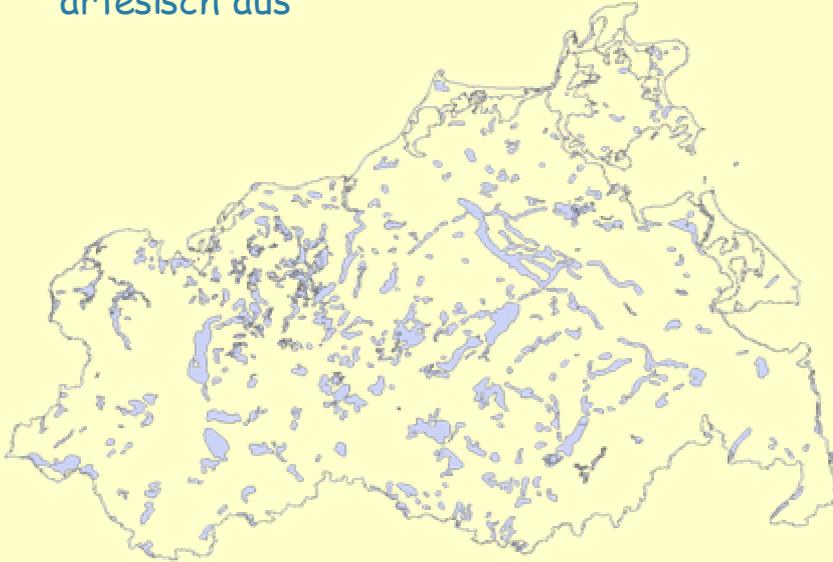
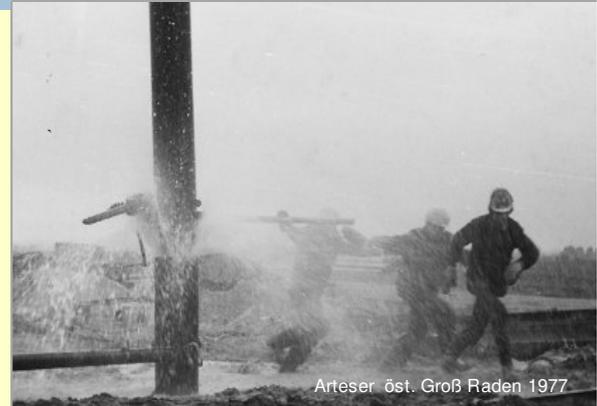
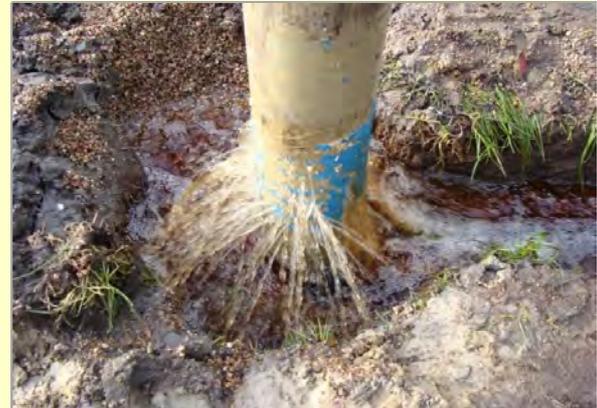
# Artesik

Lokal steht das Grundwasser unter hohem Druck und tritt beim Bohren artesisch aus

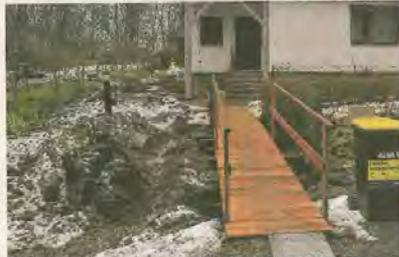
Nur noch über einen Holzsteg kommen die Gollmitzer in ihr Haus. Jetzt wurden sie aufgefordert, es zu räumen.

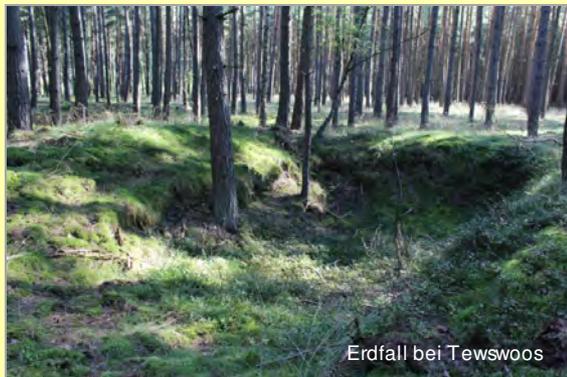
Erdfall bei Tewswos

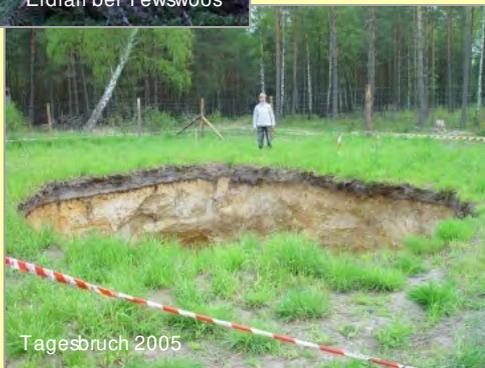
Tagesbruch 2005
